ΤΣΟΥΡΑΚΗ ΚΛΕΟΠΑΤΡΑ

**ΚΑΤΑΣΤΑΣΗ ΔΙΑΤΗΡΗΣΗΣ ΤΩΝ ΔΙΑΚΟΣΜΗΤΙΚΩΝ ΣΤΟΙΧΕΙΩΝ ΚΑΙ  
ΠΡΟΤΑΣΕΙΣ ΑΠΟΚΑΤΑΣΤΑΣΗΣ ΓΙΑ ΤΗΝ ΑΡΣΗ ΤΗΣ ΕΠΙΚΥΝΔΥΝΟΤΗΤΑΣ  
ΤΩΝ ΟΨΕΩΝ ΤΟΥ ΚΤΗΡΙΟΥ ΤΗΣ ΠΑΛΙΑΣ ΜΕΡΑΡΧΙΑΣ ΣΤΗΝ ΚΑΒΑΛΑ**

Ιούνιος 2019

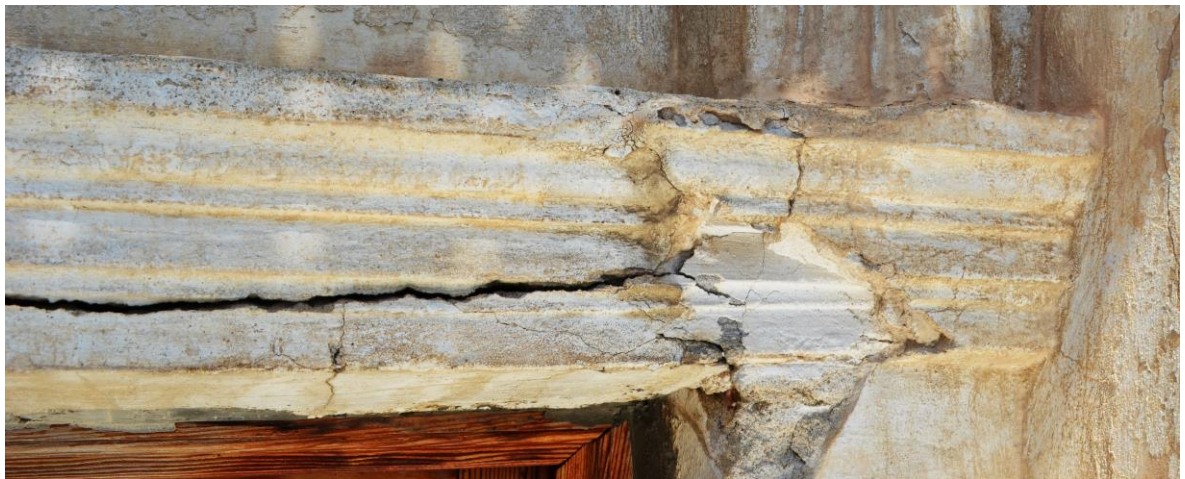
- Εκτεταμένες ρωγμές (Εικ.42,43,44,45)
- Απώλεια επιχρισμάτων.(Εικ.42,44,45,46,47,48,50,57,58)
- Σαθροποίηση κονιαμάτων (Εικ.44,45,47)
- Σαθροποίηση γύψινων διακοσμητικών(59,60,63)

*Εικ.42 Ρωγμές-Απώλεια διακοσμητικού στοιχείου*

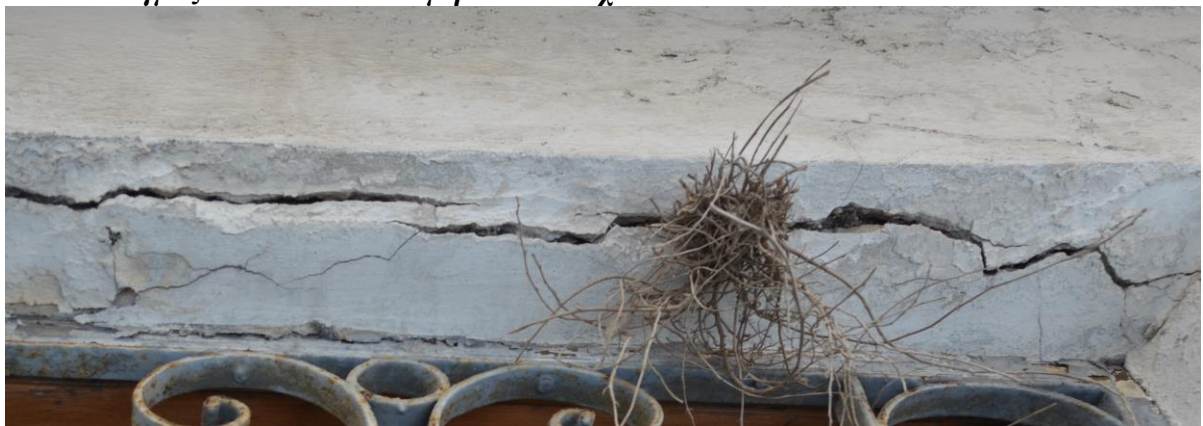
- Αποκολλήσεις κονιαμάτων από το υποστήριγμα(Εικ.43,44,45,47,48)
- Απολεπίσεις στη χρωματισμένη επιφάνεια (Εικ.47)
- Εκδορές και ακιδογραφήματα - δημιουργία graffiti (Εικ.54,22,24,26)

*Εικ.43 Ρωγμές-Αποκόλληση των επιχρισμάτων από το υποστήριγμα*

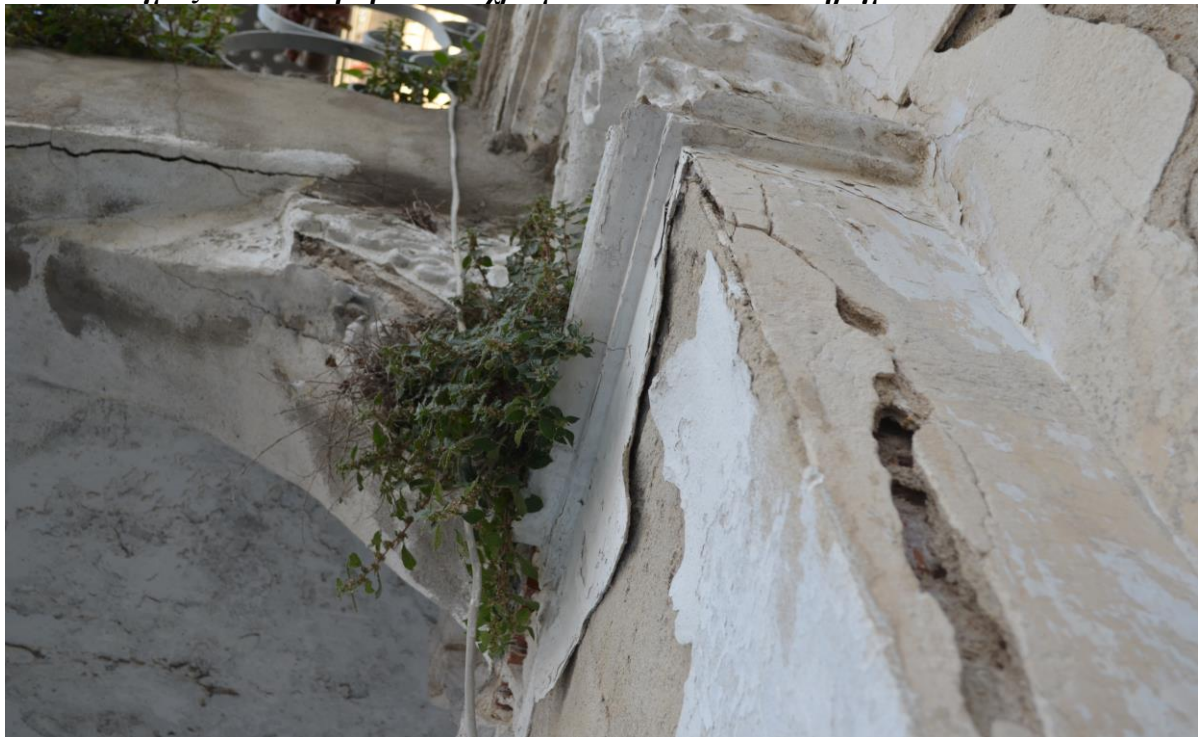
*Εικ.44 Ρωγμές-Αποκόλληση των επιχρισμάτων από το υποστήριγμα-Απώλειες-Ανάπτυξη φυτών*

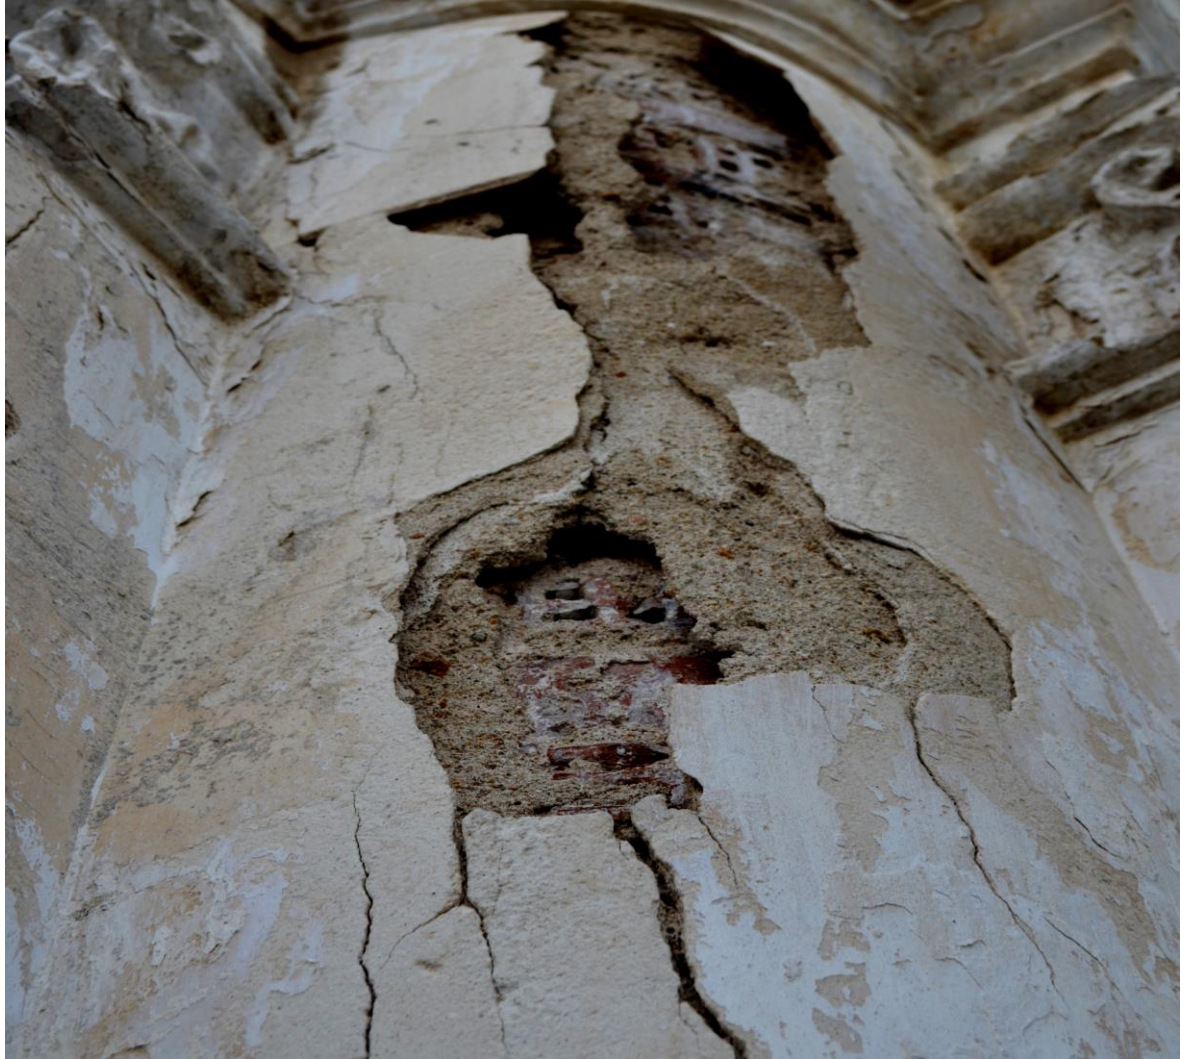
*Εικ.45 Ρωγμές - Αποκόλληση και απώλεια τμημάτων των επιχρισμάτων*

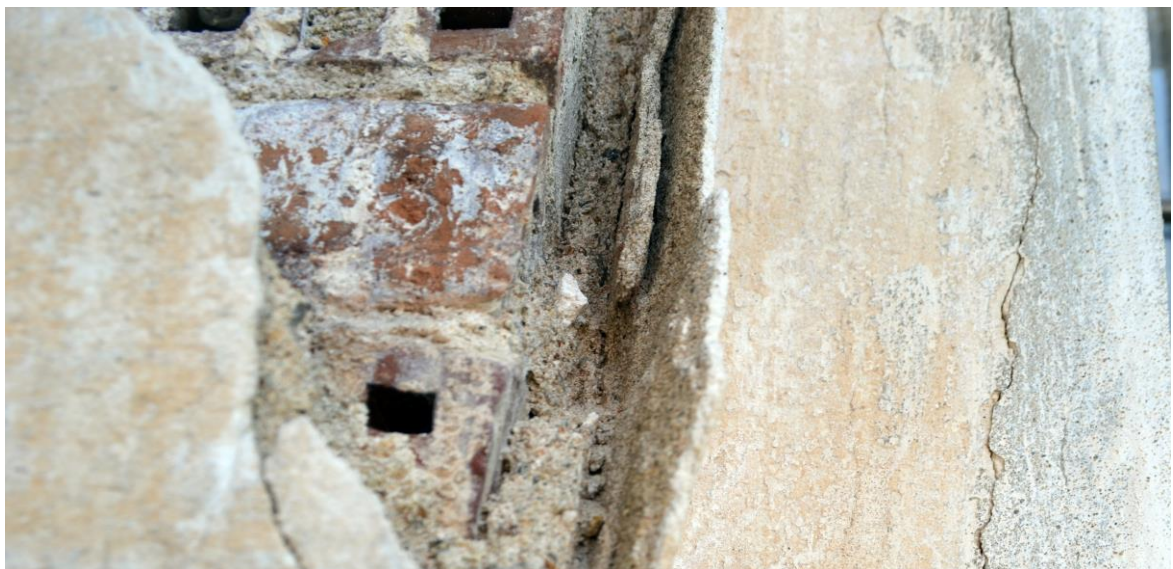
*Εικ.46 Ολική απώλεια κονιάματος*

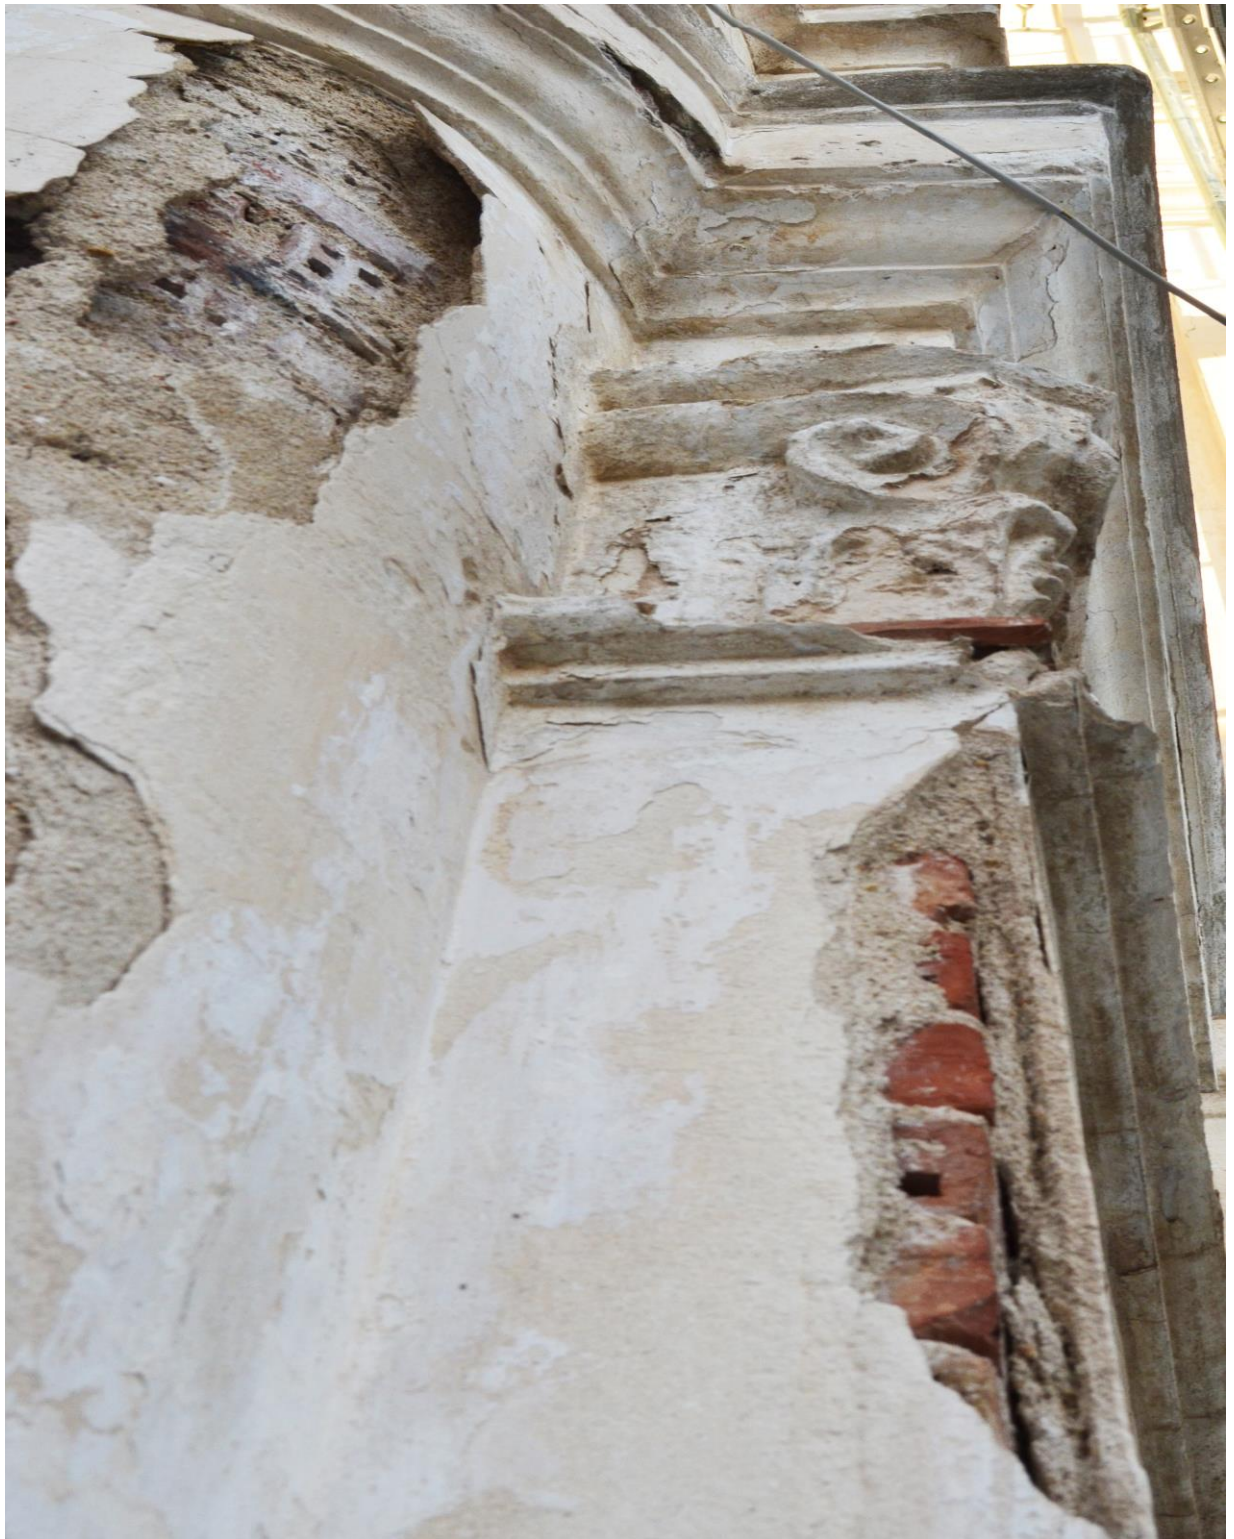
Εικ.47 Αποκόλληση και πτώση τμημάτων των επιχρισμάτων Απολέπιση νεότερου χρωματικού στρώματος

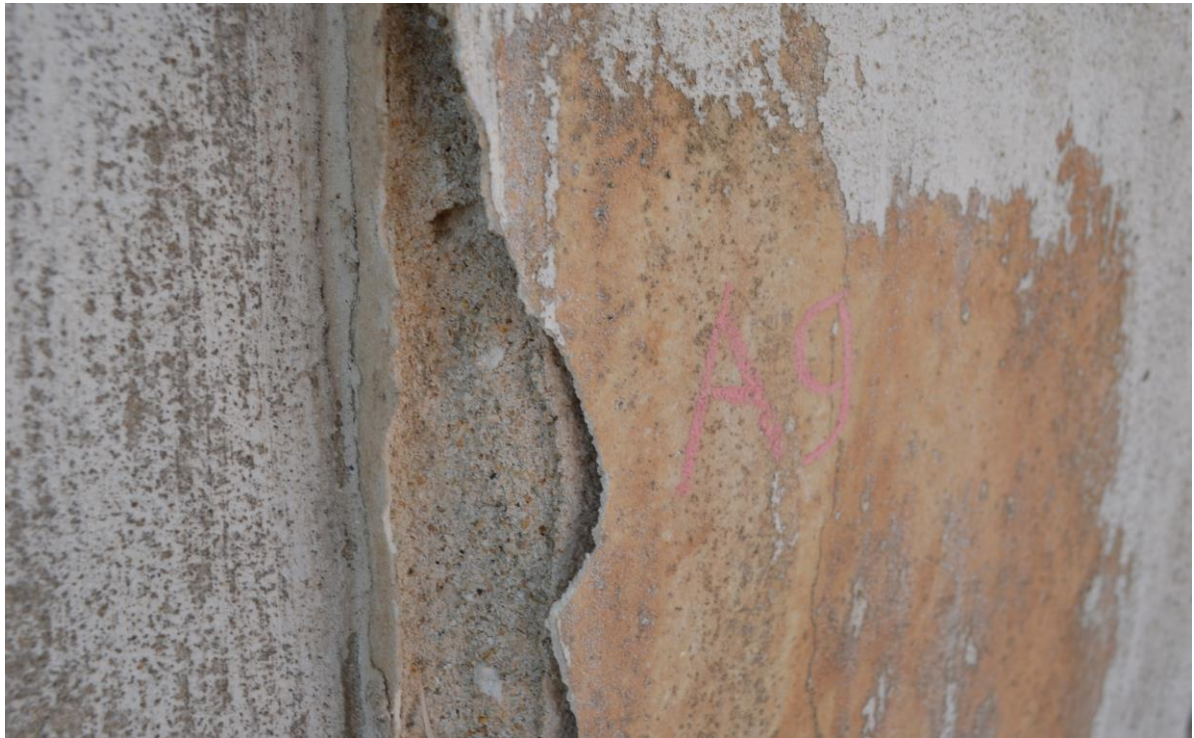
*Εικ.48 Αποκόλληση και πτώση τμημάτων των επιχρισμάτων*

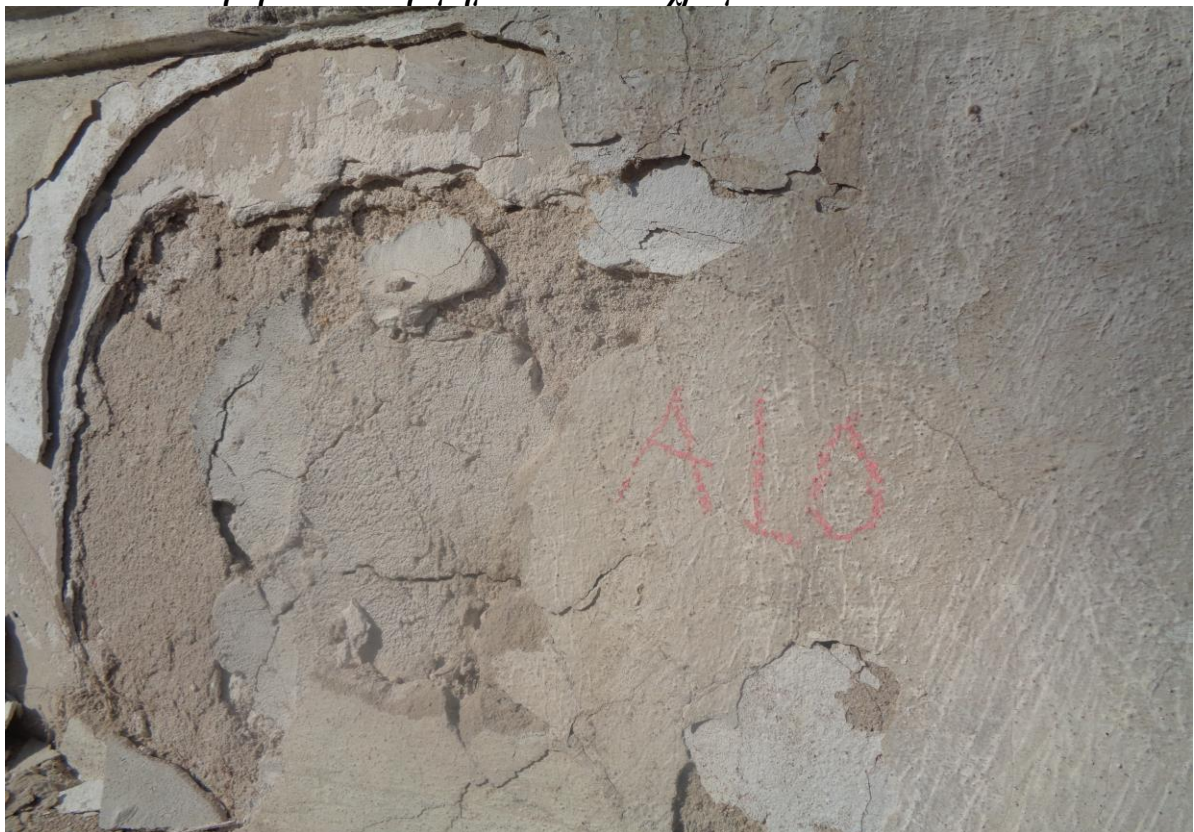
*Εικ.49 Επικαλύψεις με νεότερα κονιάματα*

Η αφαίρεση των συμπληρώσεων από τα νεότερα κονιάματα θα πραγματοποιηθεί με μηχανικό τρόπο και με ιδιαίτερη προσοχή, έτσι ώστε να μη θιγούν αρχικά κονιάματα.

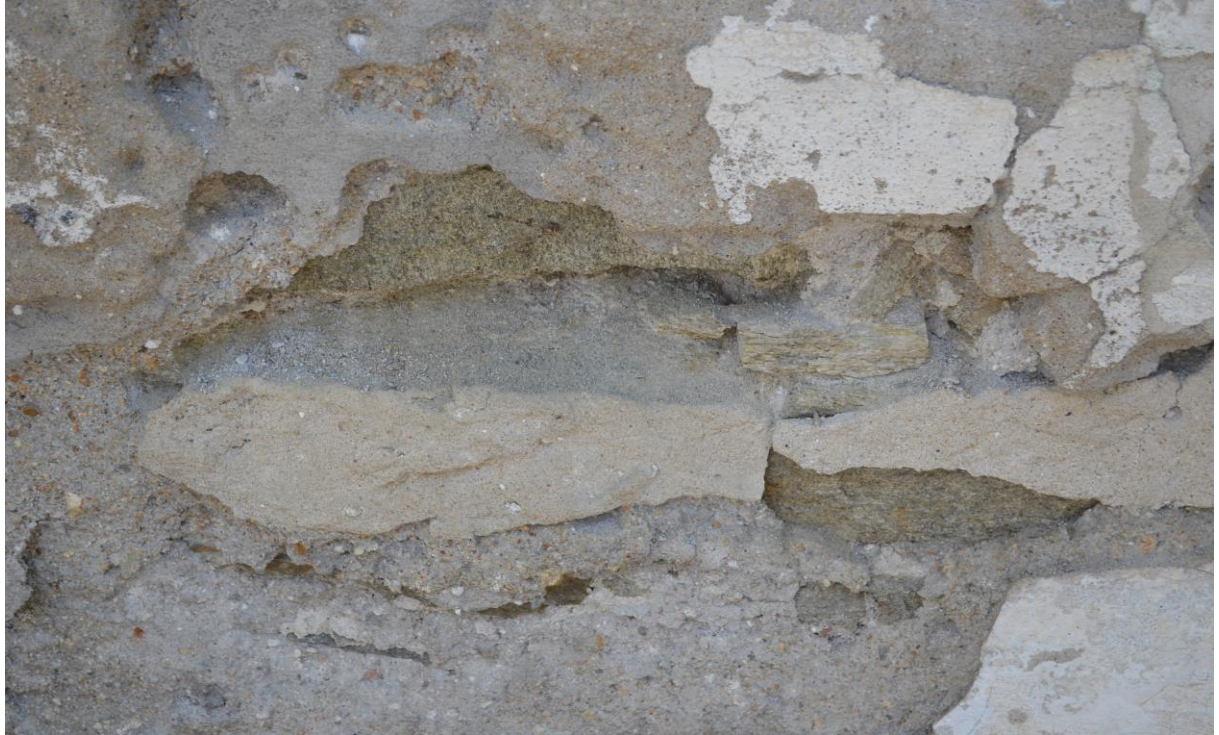
*Εικ.50 Αποκόλληση και πτώση τμημάτων των επιχρισμάτων - Προσβολή των κονιαμάτων από ανερχόμενη υγρασία -Κάτω στάθμη*

- Η ανερχόμενη από το έδαφος υγρασία που προσβάλλει έντονα τους περιμετρικούς τοίχους της κάτω στάθμης του κτιρίου.
- Οι πυκνές ρηγματώσεις που έχουν υποστεί τα επιχρίσματα, έχουν επιφέρει την αποκόλληση και την πτώση μεγάλων τμημάτων τους.

- Τα διογκούμενα κατά το στέγνωμα διαλυτά άλατα και οι εκ των έσω πιέσεις από το ανερχόμενο νερό, προκαλούν αποσάθρωση, αποκόλληση και τοπικές πτώσεις των επιχρισμάτων στην περιοχή του υπογείου.

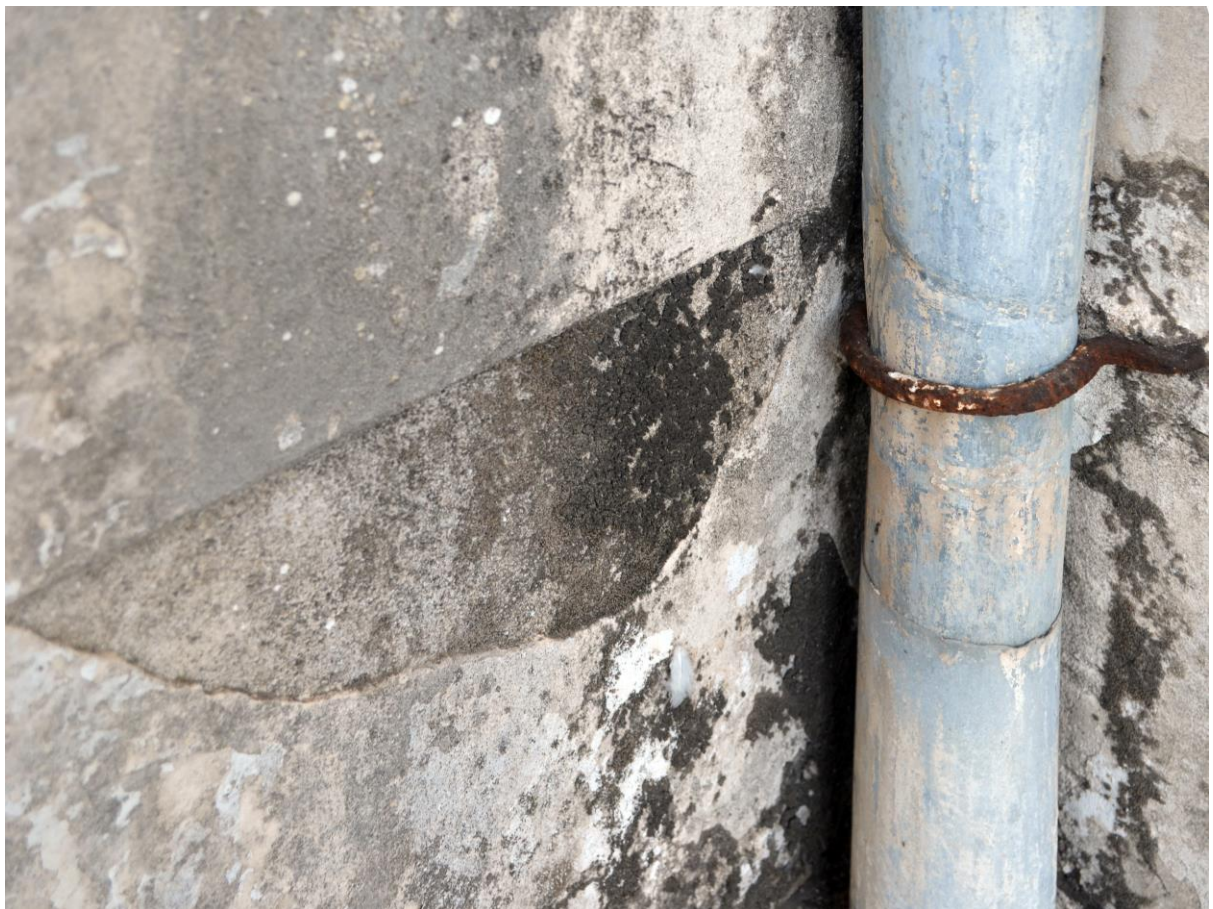
*Εικ.51 Μαύρη κρούστα- Βιολογική προσβολή- Οξειδωμένο μεταλλικό στοιχείο*

- Η ανάπτυξη φυτικών μικροοργανισμών εξαιτίας της υγρασίας επί των επιχρισμάτων, των οποίων τα κατάλοιπα στο πέρασμα του χρόνου αποθέτουν μια μαύρη κρούστα. Αποτελούν επίσης και μια μορφή έντονης ρύπανσης των προσόψεων και ειδικά όταν συσσωρεύεται σε μεγάλες ποσότητες.

- Η οξείδωση, διόγκωση και παραμόρφωση μεταλλικών στοιχείων που βρίσκονται στη τοιχοποιία.
- Τα νεότερα ακατάλληλα κονιάματα που έχουν τοποθετηθεί κατά τόπους και η δημιουργία κτυπημάτων, για τη καλή πρόσφυση τους.

Οι βιολογικές αναπτύξεις από τις επιφάνειες θα πραγματοποιηθούν με, **α)** με τη χρήση απιονισμένου νερού, **β)** με τη χρήση διαλύματος υπεροξειδίου του υδρογόνου 5-8% κ.ό. σε απιονισμένο νερό **γ)** χρήση βιοκτόνου desogen σε αραιώση 1:10 με απιονισμένο νερό, **δ)** με τη χρήση μικροεργαλίων και υαλόβουρτσας.

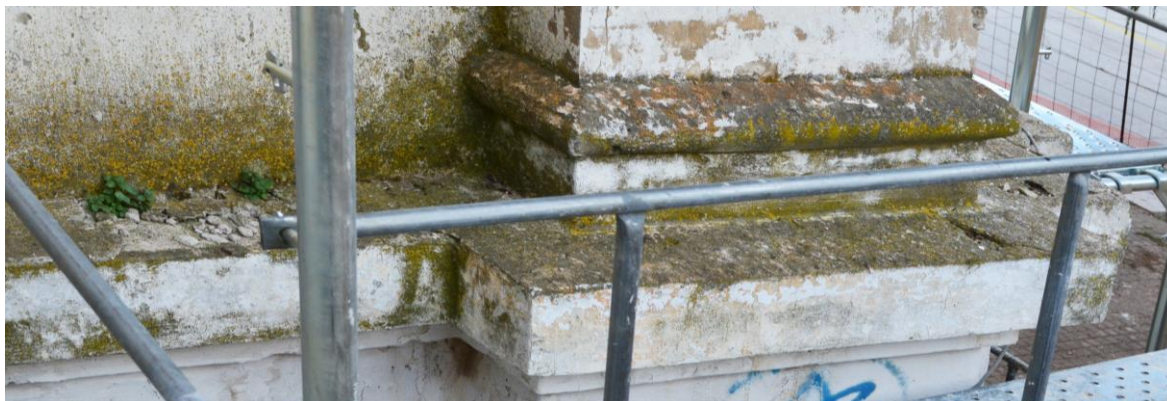
*Εικ.52 Βιολογική προσβολή*

- Βιολογικές αναπτύξεις. Συναντώνται βρύα και λειχήνες με κρουστώδη και φυλλώδη όψη σε μαύρες, πράσινες και κίτρινες αποχρώσεις. Εντονότερη προσβολή εντοπίστηκε στα χαμηλά σημεία των παραθύρων του υπογείου, και στους ψευδοπεσσούς, με αποτέλεσμα την πλήρη επικάλυψη και την έντονη αισθητικά αλλοίωση της επιφάνειάς τους.

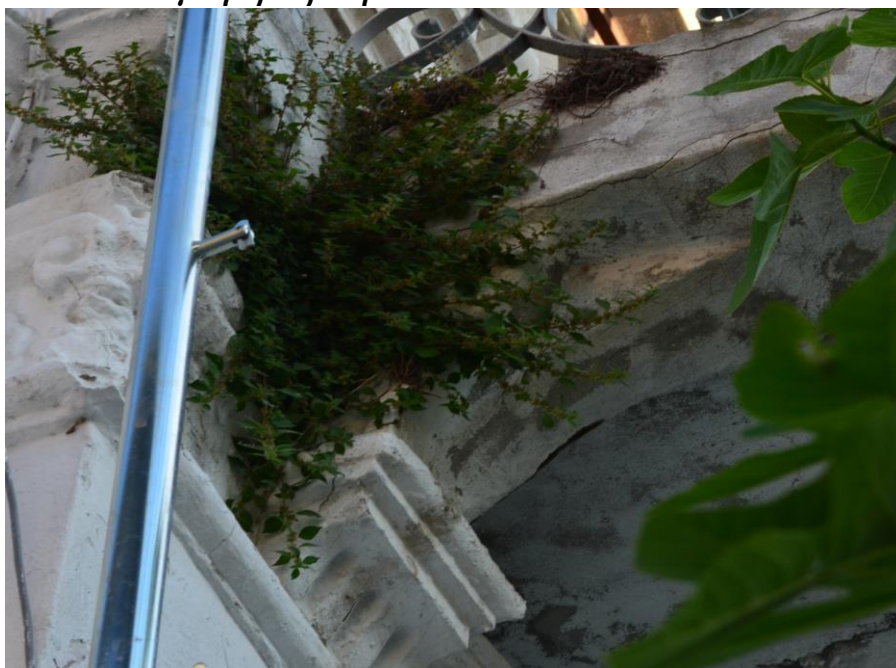
*Εικ.53 Ανάπτυξη φυτών*

- Οι σεισμικές και στατικές δράσεις, σε συνδυασμό με άλλα αίτια φθοράς.
- Η ανάπτυξη φυτών που αναπτύσσεται ευρέως σε όλο το χώρο του κτηρίου και του προαυλίου χώρου. Η μηχανική διείδυση που προκαλείται από την ανάπτυξη και το ακτινωτό πάχος των ριζών προκαλούν μεγάλη ζημιά. Τα άγρια φυτά που φύονται πάνω στις επιχρισμένες επιφάνειες έχουν την ικανότητα να προκαλούν μηχανική και χημική μεταβολή λόγω του κύκλου της ζωής τους<sup>4</sup>, του βιολογικού τύπου και της επέκτασης των ριζών τους.

Για την καταπολέμηση της βλάστησης στην τοιχοδομή και στα στρώματα των επιχρισμάτων, θα χρησιμοποιηθούν μηχανικά μέσα αφαίρεσης. Απαιτείται όμως ιδιαίτερη προσοχή για να διαφυλαχθεί η ακεραιότητα των κονιαμάτων και των χρωματικών στρωμάτων. Ίσως να είναι δυνατή και η χρήση κάποιου φυτοκτόνου με την προϋπόθεση να μην έχει επιβλαβείς συνέπειες στο κονίαμα και στη χρωματισμένη επιφάνεια.

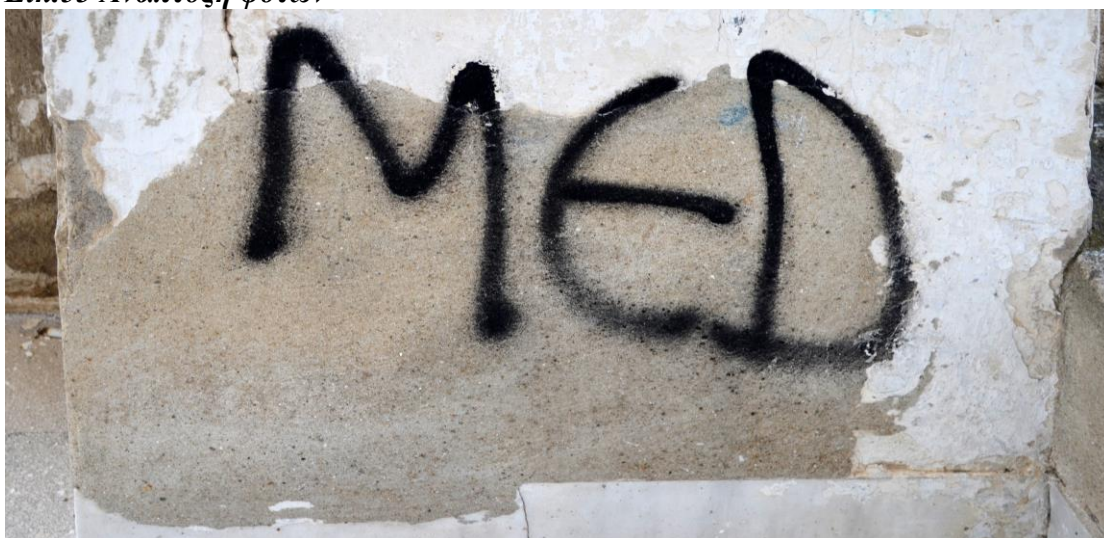
*Εικ.54 Νεότερα κονιάματα- graffiti*

- Ανθρώπινος παράγοντας με τους νεότερους χρωματισμούς κυρίως στο κάτω τμήμα του κτιρίου και η δημιουργία graffiti.
- Η δραστηριότητα των πτηνών

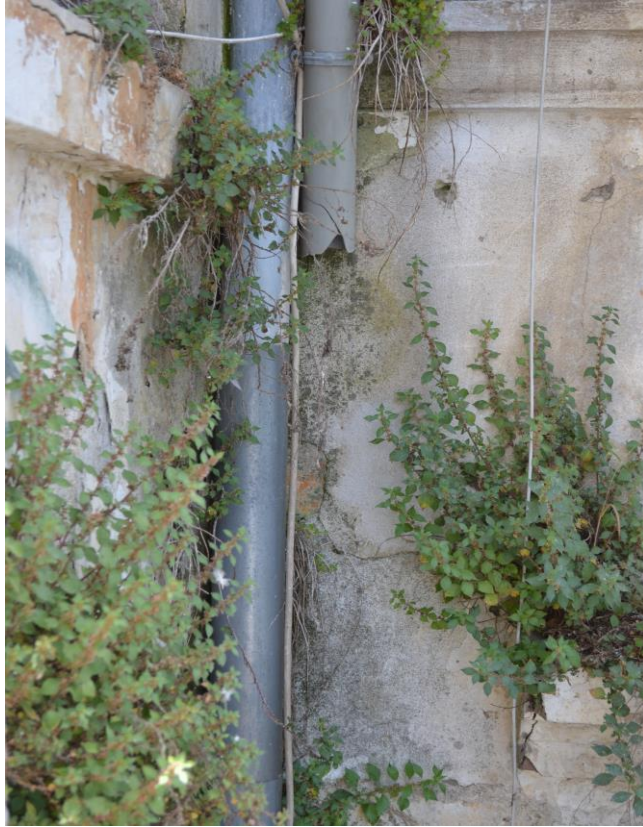
*Εικ. 55,56 Ανάπτυξη φυτών- Κατεστραμμένη υδρορροή- Νεότερα κονιάματα*

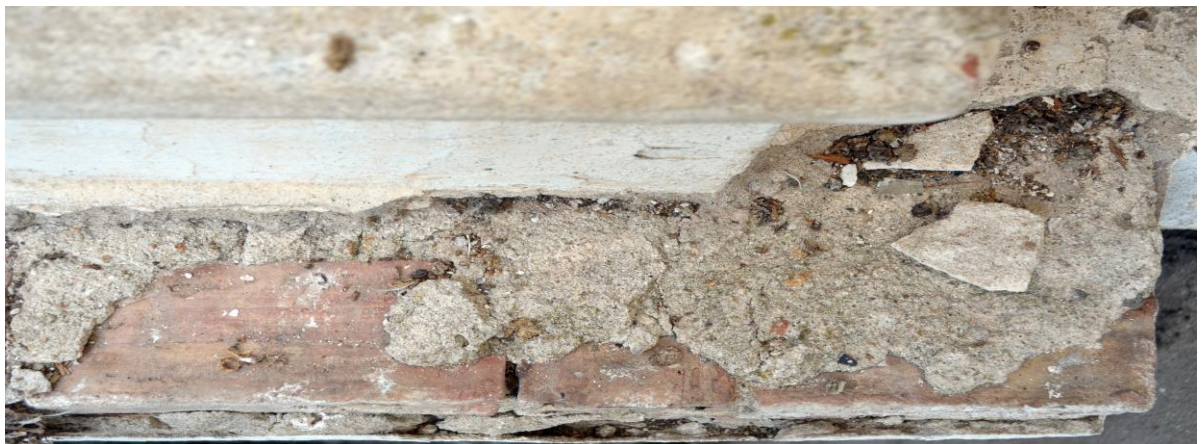
*Εικ.58 Μερική και ολική απώλεια κονιάματος στο τραβηγτό διακοσμητικό στοιχείο*

Η συμπλήρωση των απωλειών και ρωγμών των επιφανειών και τραβηχτών, θα πρέπει να γίνει με υλικά ίδιας ή παρόμοιας σύστασης με αυτά του κονιάματος

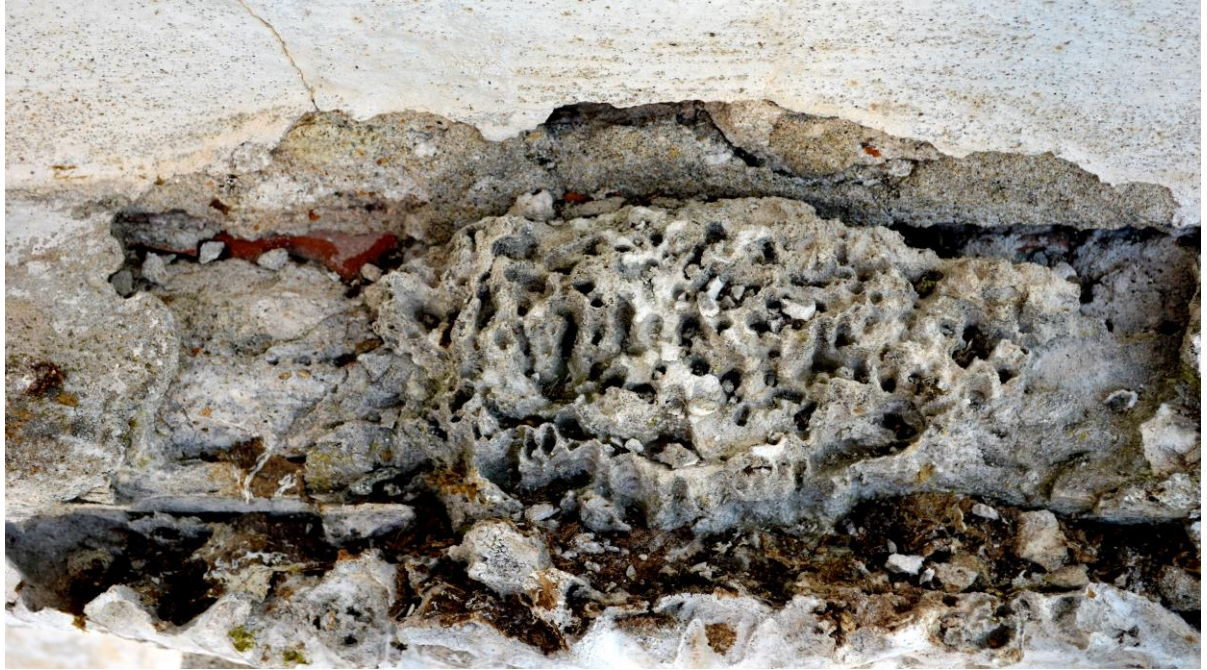
**Εικ.59 Χαλαρές επικαθίσεις-Βιολογικές αναπτύξεις – Σαθροποίηση- Απώλεια τμήματος  
Κρυφελοποίηση – Φωλιές εντόμων σε γύψινο διακοσμητικό**

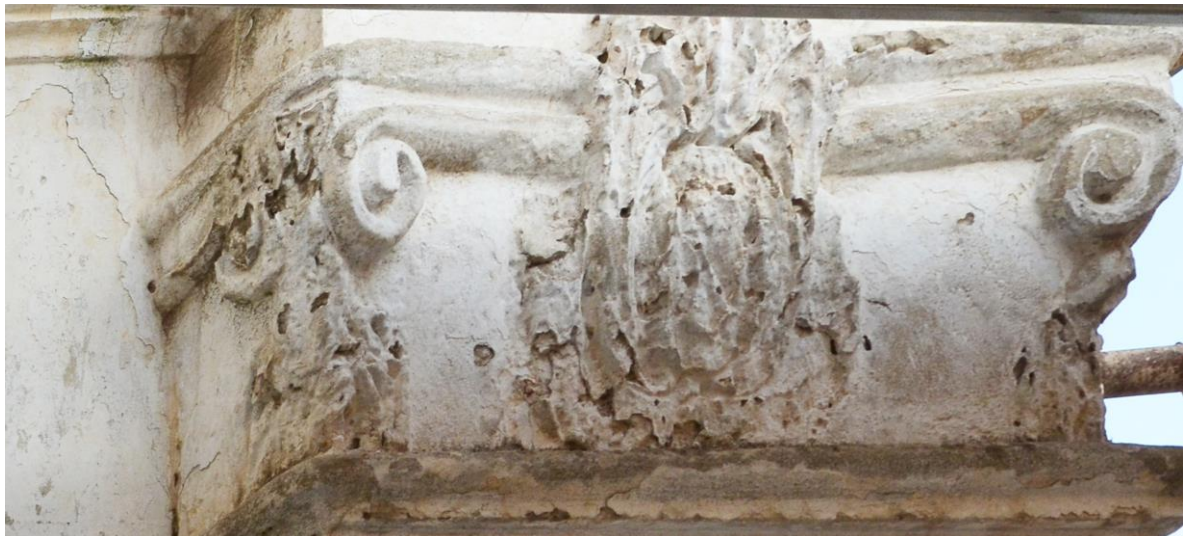
**Εικ.60 Σαθροποίηση – Απώλεια τμημάτων γύψινου διακοσμητικού**

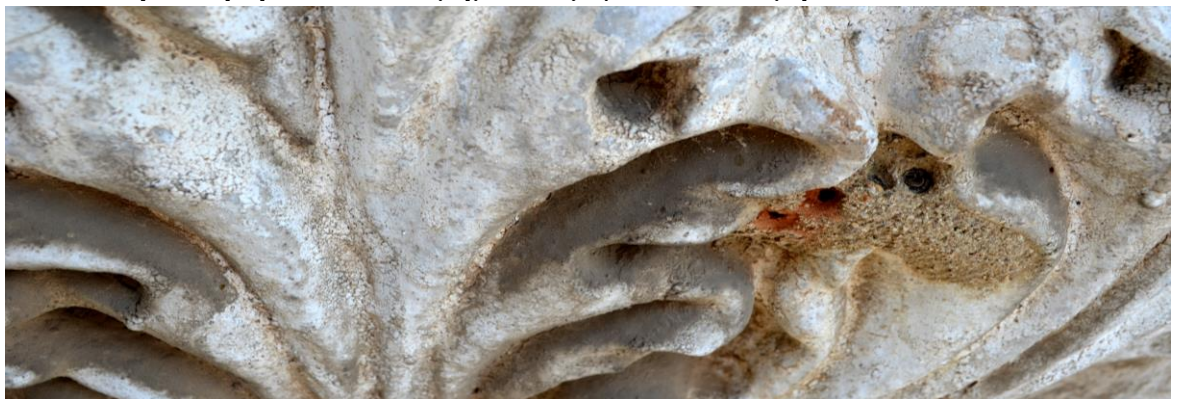
**Εικ.61 Χωμάτινες επικαθίσεις-Φωλιές εντόμων**

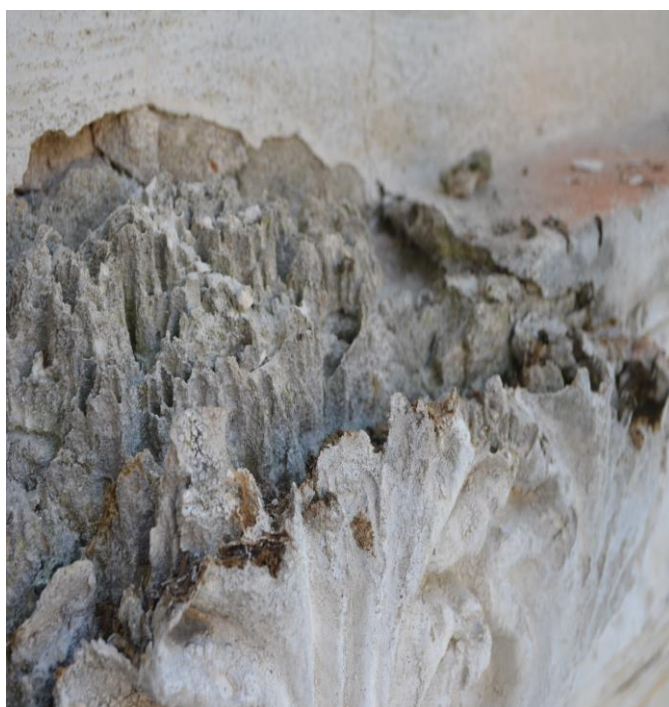
**Εικ.64,65 Χωμάτινες επικαθίσεις- Απώλειες στοιχείων-Κοψελοποίηση**

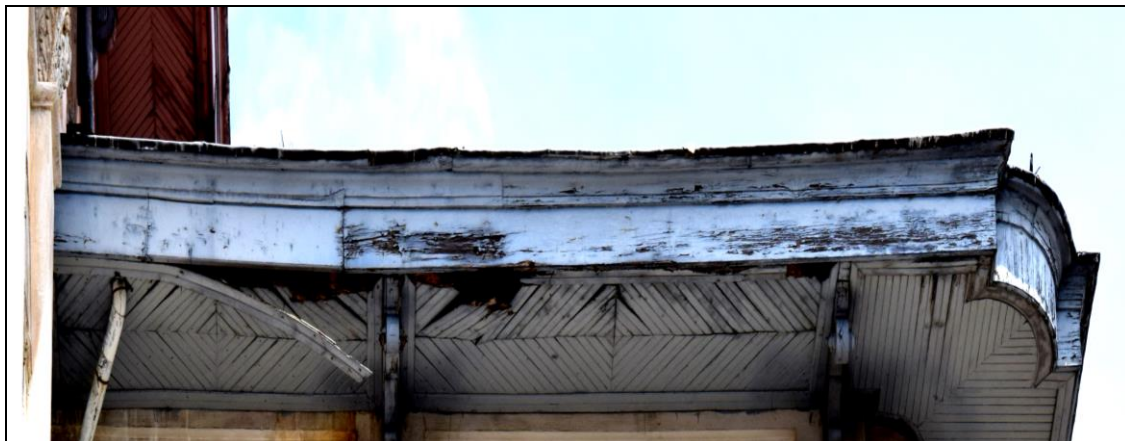
*Εικ.85 Κατάσταση διατήρησης αστρέχας*

Πριν την συμπλήρωση και το κλείσιμο των απωλειών του ξύλου, είναι απαραίτητο να γίνει πολύ καλός καθαρισμός της πίσω επιφάνειας του γείσου από τα περιττώματα των πουλιών.

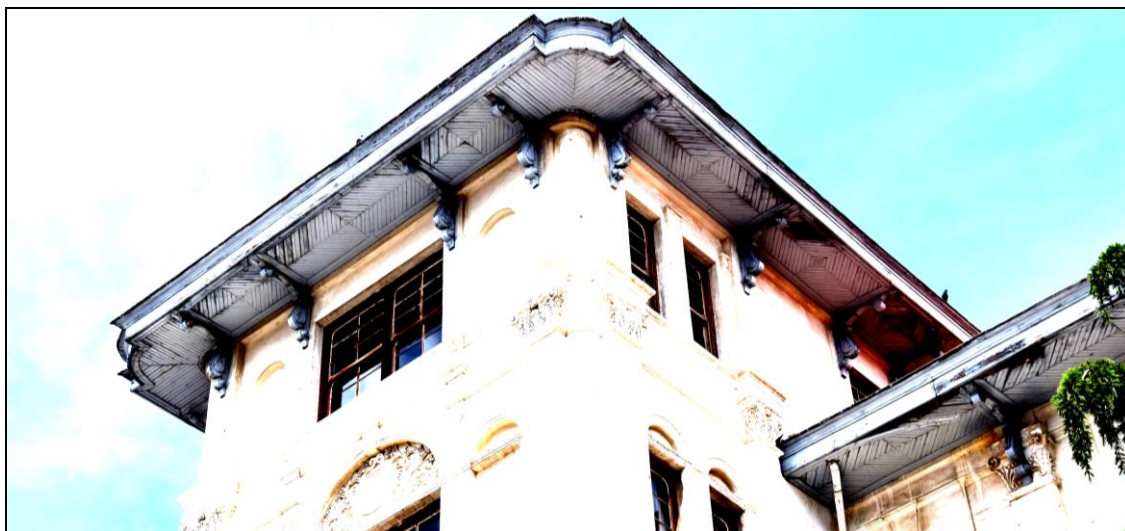
*Εικ.86 Κατάσταση διατήρησης αστρέχας*

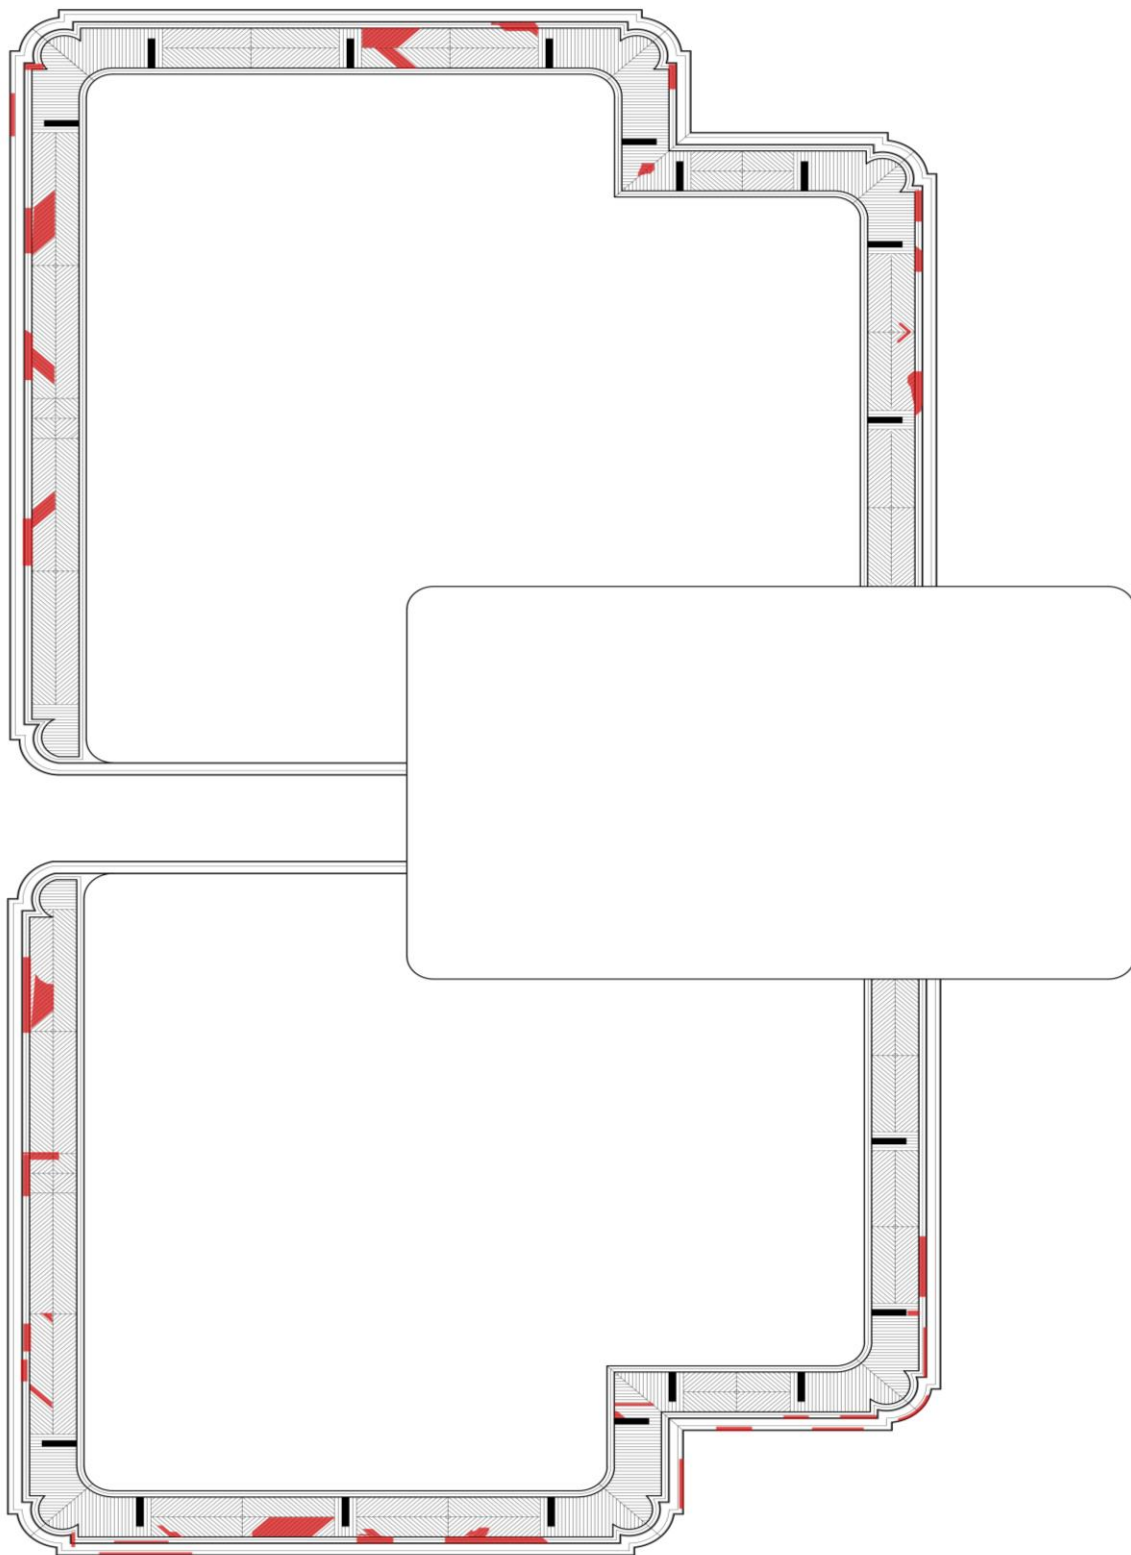
Σχ.5 Κατάσταση διατήρησης ξύλινου γείσου

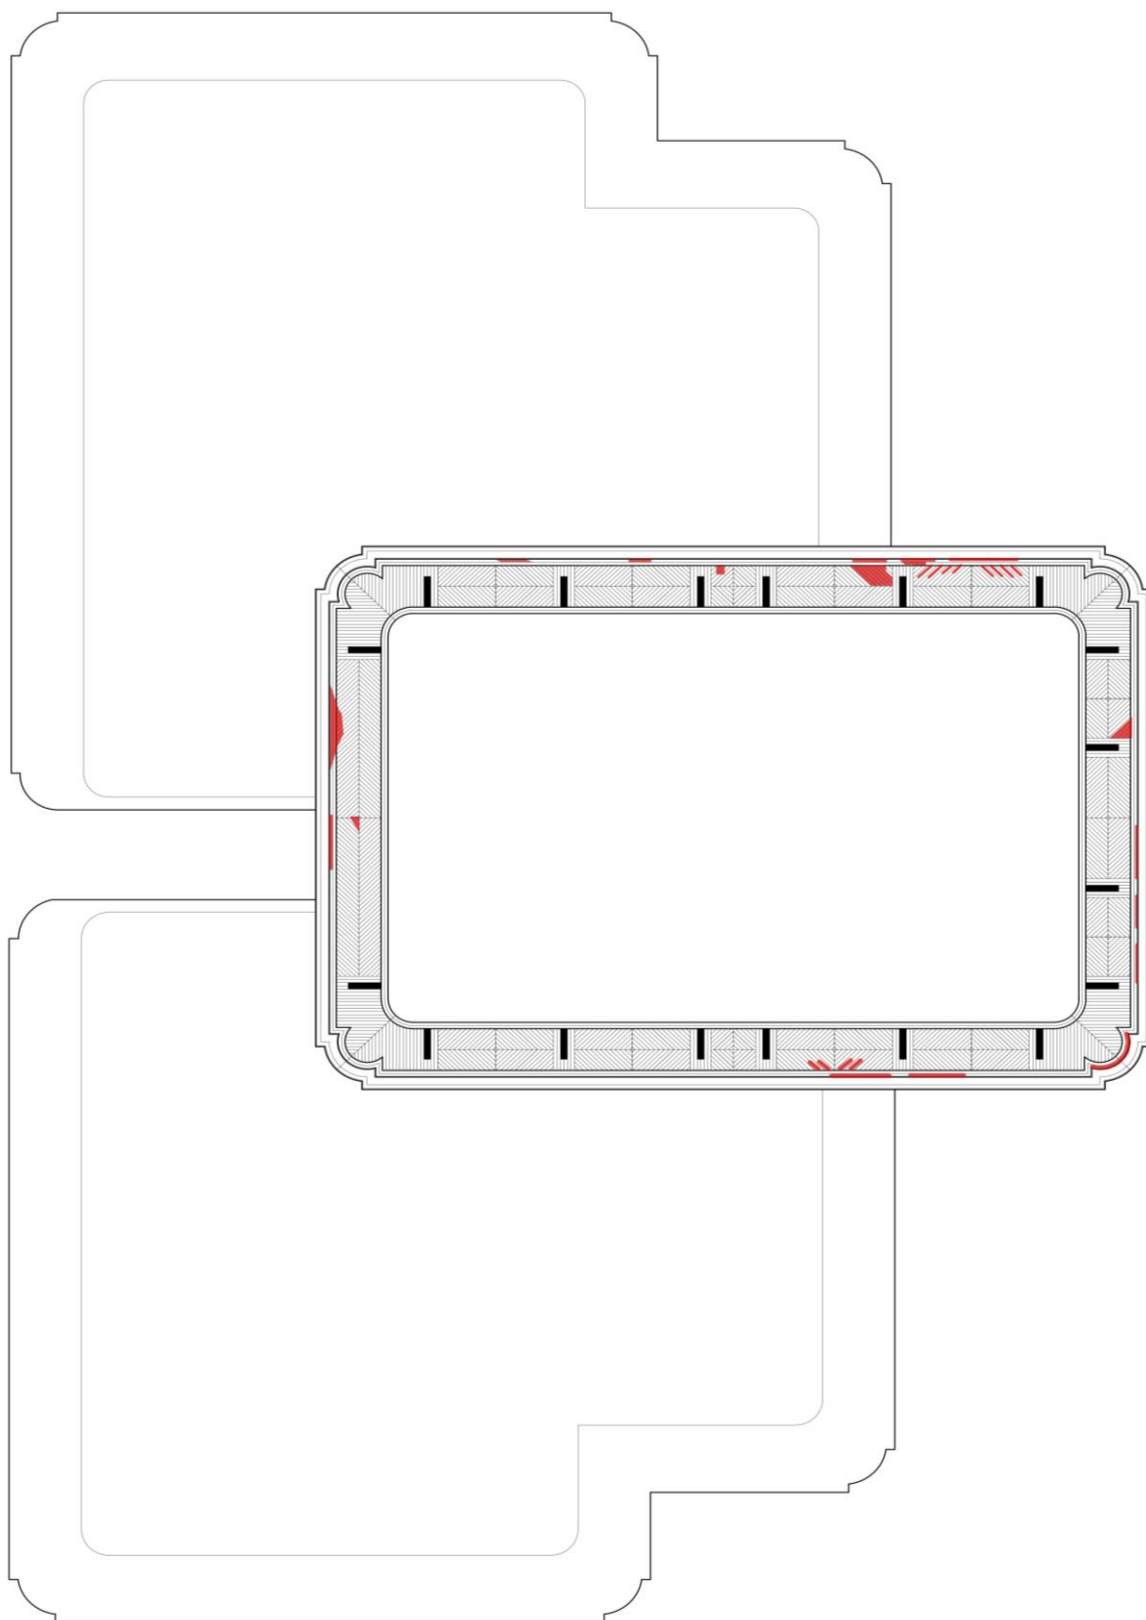
Σχ.6 Κατάσταση διατήρησης ξύλινου γέισου
