ΤΕΧΝΙΚΗ ΕΚΘΕΣΗ

ΕΡΓΟ : ΥΔΡΟΘΕΡΑΠΕΥΤΗΡΙΟ

ΙΔΙΟΚΤΗΤΗΣ : ΕΤΑΙΡΙΑ ΑΚΙΝΗΤΩΝ ΔΗΜΟΣΙΟΥ Α.Ε.

ΘΕΣΗ: ΛΟΥΤΡΑ -ΑΙΔΗΨΟΥ

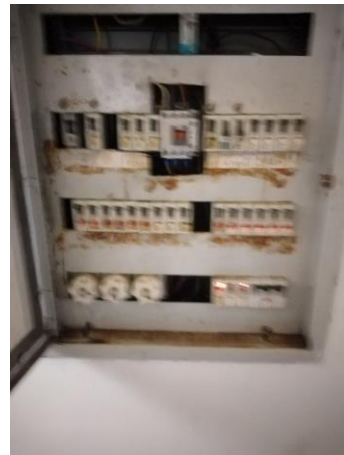
ΠΙΝΑΚΑΣ ΡΕΣΕΨΙΟΝ

Στον κεντρικό Πίνακα αντικατάσταση των γενικών ασφαλειών των ενδεικτικών λυχνιών για την ένδειξη υπέρτατης τάσης στο πίνακα. Αντικατάσταση του πίνακα του Bar και του Πίνακα της ρεσεψιόν δεν είναι ασφαλής η λειτουργία τους υπάρχουν διαβρώσεις.

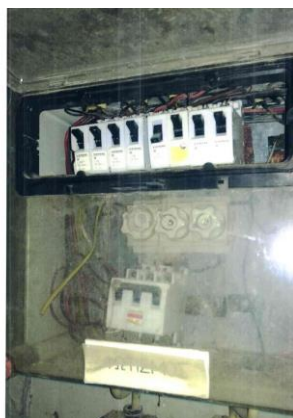
12. ΠΙΝΑΚΑΣ ΥΠΟΓΕΙΟ 1 ΦΩΤΙΣΜΟΣ 1

Αντικατάσταση του πίνκα δεν είναι ασφαλής για χρήση.

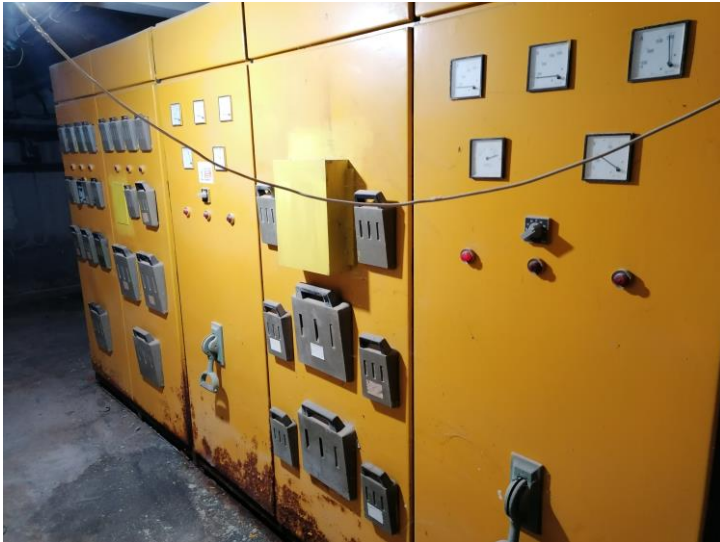
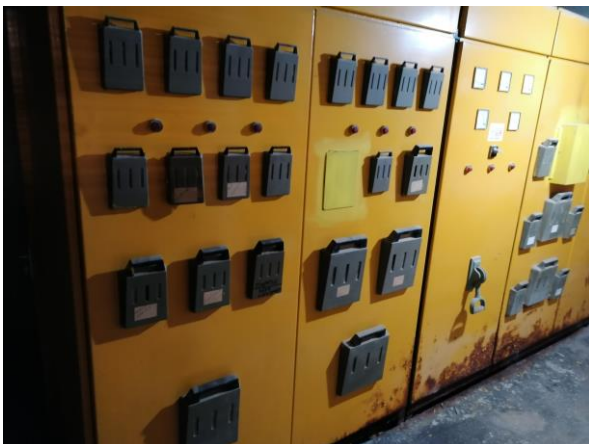
23. ΓΕΝΙΚΟ ΠΕΔΙΟ ΧΑΜΗΛΗ ΤΑΣΗΣ

Απομάκρυνση του παλιού Πεδίου χαμηλής τάσης και τοποθέτηση νέου Γενικού Πεδίου Χαμηλής τάσης σύμφωνα με το μονογραμμικό. Υπάρχουν διαβρώσεις στους πίνακες και στις μπάρες διανομής χαλκού. Στο νέο πεδίο δεν θα περιλαμβάνονται οι παροχές των υφιστάμενων πινάκων που δεν είναι λειτουργικοί αναφέρονται αναλυτικά παρακάτω

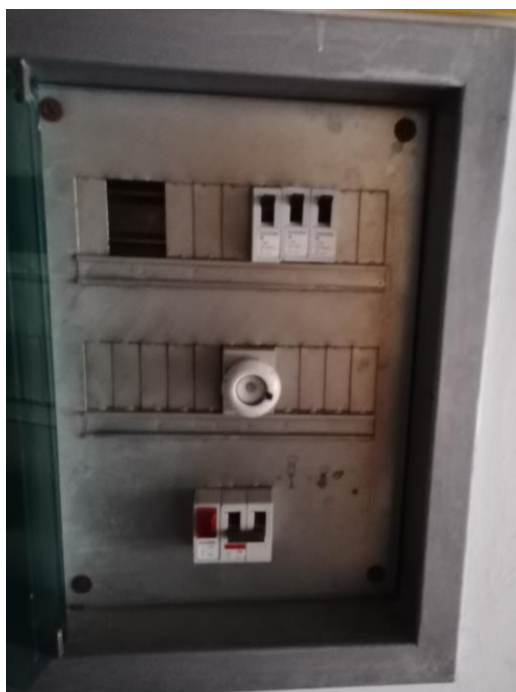
ΤΥΠΙΚΟΣ ΠΙΝΑΚΑΣ ΦΩΤΙΣΜΟΥ
ΠΟΥ ΤΡΟΦΟΔΩΤΕΙΤΑΙ ΑΠΟ ΤΟ Η/Ζ

Στο κτίριο υπάρχουν οχτώ μονοφασικοί πίνακες που τροφοδοτούνται μόνο από το Η/Ζ και τροφοδοτούν κυκλώματα ασφαλείας. Συγκεκριμένα οι πίνακες βρίσκονται στα παρακάτω σημεία του κτιρίου.

Σε κάθε πίνακα θα πρέπει να τοποθετηθεί ρελέ διαφυγής 2Χ25Α 30mA
