### 1. ΣΥΝΟΠΤΙΚΗ ΠΕΡΙΓΡΑΦΗ

Το αντικείμενο της σύμβασης είναι η παροχή του συνόλου των υπηρεσιών συντήρησης και τεχνικής - λειτουργικής υποστήριξης, που αφορούν το σύνολο των ηλεκτρομηχανολογικών των τεσσάρων Ολυμπιακών Εγκαταστάσεων Κωπηλατοδρομίου Σχινιά, Ιππικού Κέντρου Μαρκοπούλου, Γηπέδου Χειροσφαίρισης και Tae Kwon Do Φαλήρου και Ζώνης B2 και Ιππικού Κέντρου Γουδή, έτσι ώστε να εξασφαλίζονται οι όροι για την εύρυθμη λειτουργία των υπηρεσιών τους.

Στις περιγραφές που ακολουθούν αποτυπώνεται η υπάρχουσα κατάσταση του εξοπλισμού και των υποδομών κάθε μιας εκ των τεσσάρων (4) εγκαταστάσεων τον Απρίλιο 2025, καθώς και οι υπάρχουσες βλάβες – δυσλειτουργίες που χρήζουν αποκατάστασης.

## 1. Ολυμπιακό Κωπηλατοδρόμιο Σχινιά

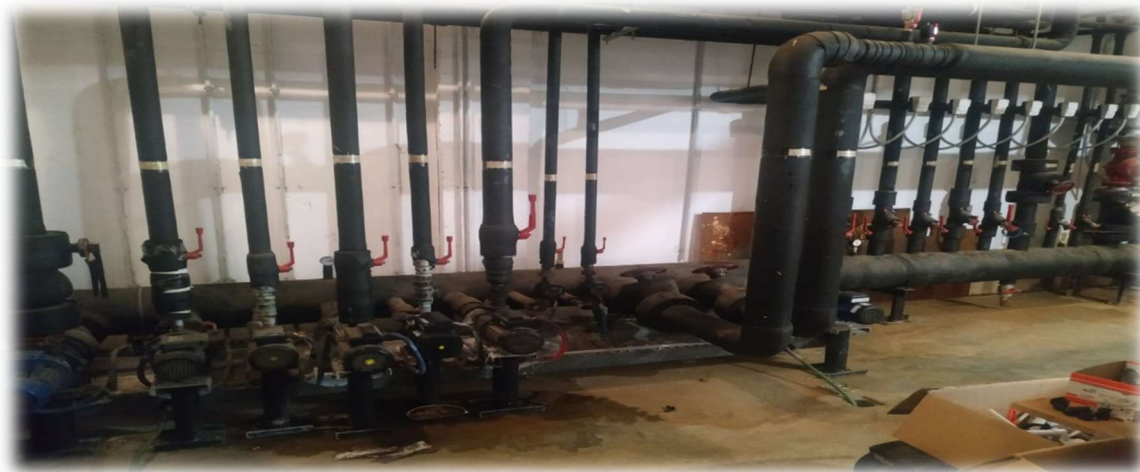
### **Κατάσταση Λειτουργίας - Παρατηρήσεις : Λειτουργικό με παρατηρήσεις:**

- Έχουν εντοπιστεί 4 διαρροές ύδατος από τον Πύργο Τερματισμού έως το Ξενοδοχείο στα κάτωθι σημεία :
  1. Μεταξύ Πύργου τερματισμού έως κτίριο VIP.
  2. Μεταξύ Πύργου τερματισμού έως ξενοδοχείο (χρήζει καθαρισμού του πρασίνου στα Λεμβαρχεία για να εντοπιστεί η διαρροή).
  3. Δύο διαρροές μεταξύ της γέφυρας εισόδου έως τον παλιό μετρητή ΕΥΔΑΠ (είσοδος εγκατάστασης)
- Οι αντλίες της ύδρευσης είναι λειτουργικές.

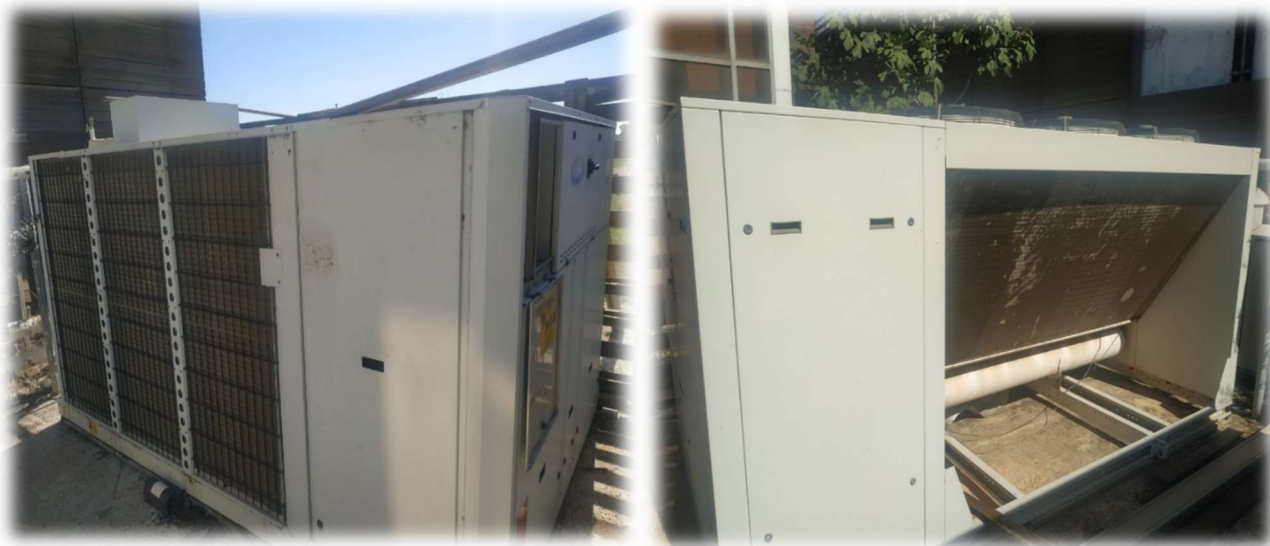
- 1 εξωτερική μονάδα carrier. (Carrier 30RH200 που εξυπηρετεί τους χώρους του ξενοδοχείου βρέθηκε με σπασμένο εναλλάκτη νερού-φρέον και έχει τεθεί εκτός λειτουργίας τον Οκτώβριο 2023 και κρίνεται μη επισκευάσιμος)
- 1 εξωτερική μονάδα interclima (είναι εκτός λειτουργίας απ' την παραλαβή του έργου δεν υπάρχουν ανταλλακτικά λόγω παλαιότητας)
- 12 Αντλίες κυκλώματος για ψύξη – θέρμανση

### **Κατάσταση Λειτουργίας - Παρατηρήσεις : Μη Λειτουργική**

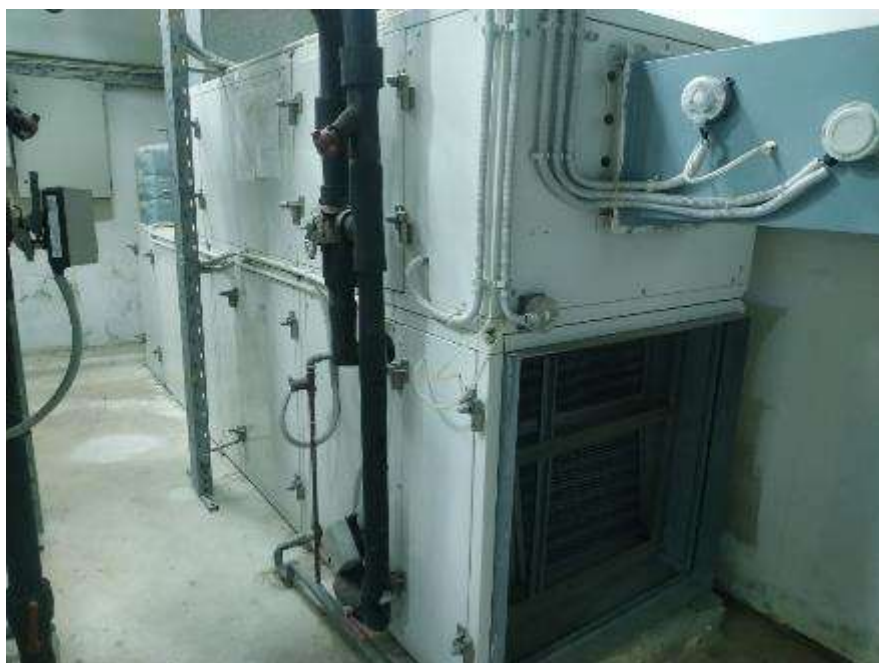
#### **ΥΔΡΟΨΥΚΤΑ ΨΥΚΤΙΚΑ ΣΥΓΚΡΟΤΗΜΑΤΑ**

Η εγκατάσταση Κλιματισμού – Αερισμού του κτιρίου αποτελείται από:

- 15 Κεντρικές κλιματιστικές μονάδες (ΚΚΜ) διαφόρων μεγεθών (το ένα στον πύργο S0,8 δεν λειτουργεί ο compressor)
- 40 Αυτόνομες κλιματιστικές μονάδες (split) διαφόρων μεγεθών
- Τα σχετικά δίκτυα σωληνώσεων εψυγμένου νερού
- Τα σχετικά δίκτυα αεραγωγών

#### **Κατάσταση Λειτουργίας - Παρατηρήσεις : Λειτουργικό**

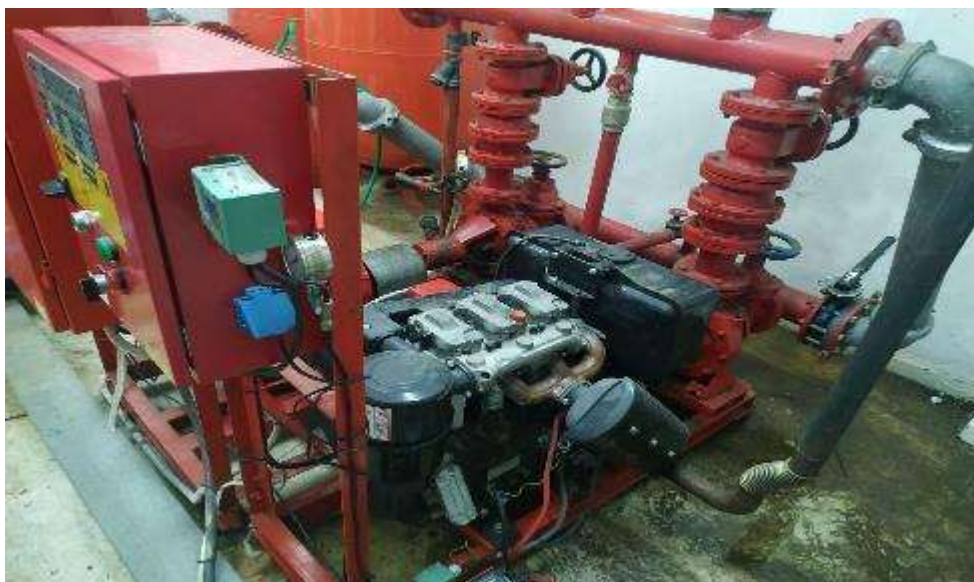
- Δεξαμενή πυρόσβεσης, όγκου περίπου 100 m<sup>3</sup>
- Αυτόματο πυροσβεστικό συγκρότημα αποτελούμενο από:

A) Ηλεκτροκίνητη αντλία

B) Πετρελαιοκίνητη αντλία

Γ) Ηλεκτροκίνητη αντλία jockey ονομαστικής ισχύος 95 ίππους

- Πιεστικό δοχείο 500 Lt
- Κεντρικό συλλέκτη πυρόσβεσης
- Δίκτυα πυρόσβεσης που εξυπηρετούν τα εξής κτήρια
  - Ξενοδοχείο
  - Λεμβαρχεία kayak
  - Λεμβαρχεία κωπηλασίας
  - VIP
- Πυροσβεστικές φωλιές με μάνικες
- Δίκτυα καταιονητήρων (sprinklers), που καλύπτουν
  - Ξενοδοχείο
  - Λεμβαρχεία kayak
  - Λεμβαρχεία κωπηλασίας
  - VIP
-

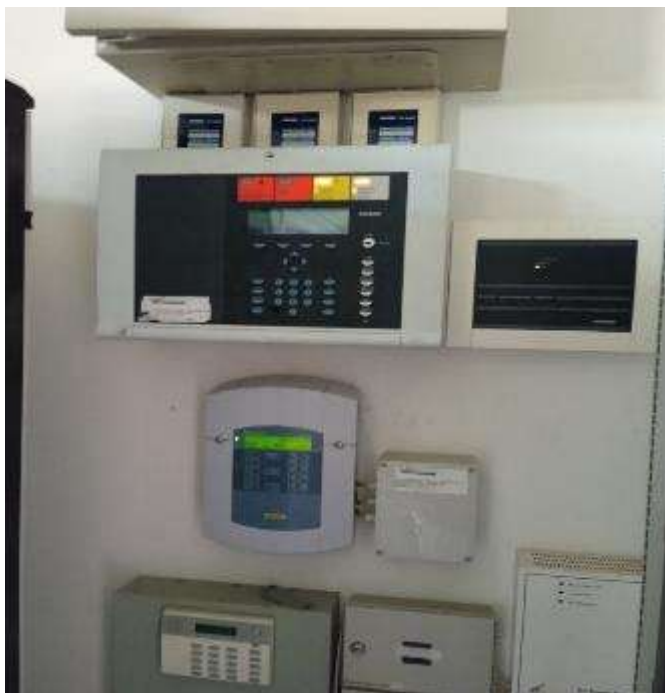
Η εγκατάσταση πυρανίχνευσης του σταδίου αποτελείται από δυο αυτόνομα συστήματα πυρανίχνευσης ένα στο VIP και ένα στο ξενοδοχείο.

**Κατάσταση Λειτουργίας - Παρατηρήσεις : Το σύστημα είναι λειτουργικό.**

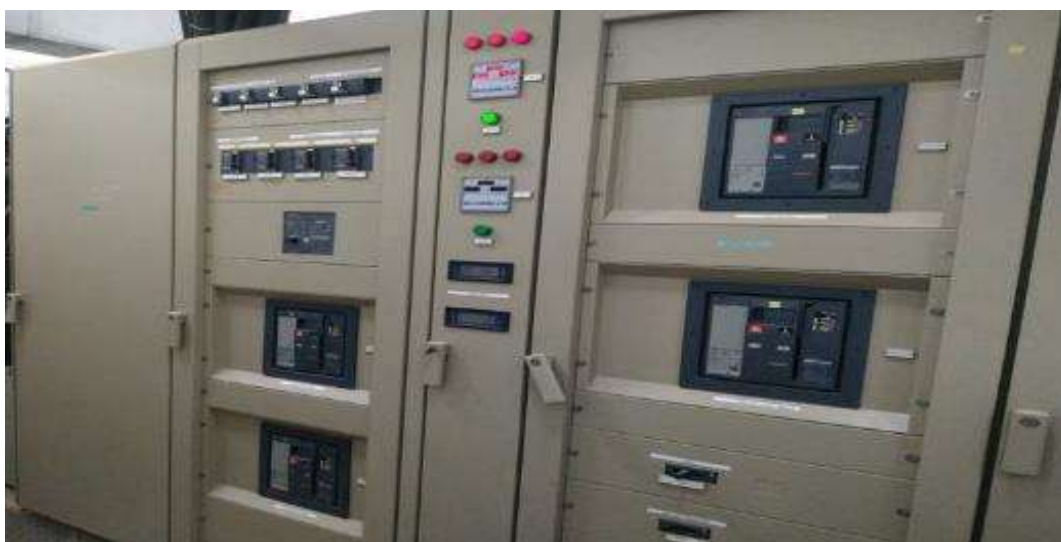
Ο Γενικός Πίνακας Χαμηλής Τάσης Νο1 αποτελείται από δύο (2) αυτοσπήρικτα ερμάρια (πεδία) διακοπτικού υλικού.

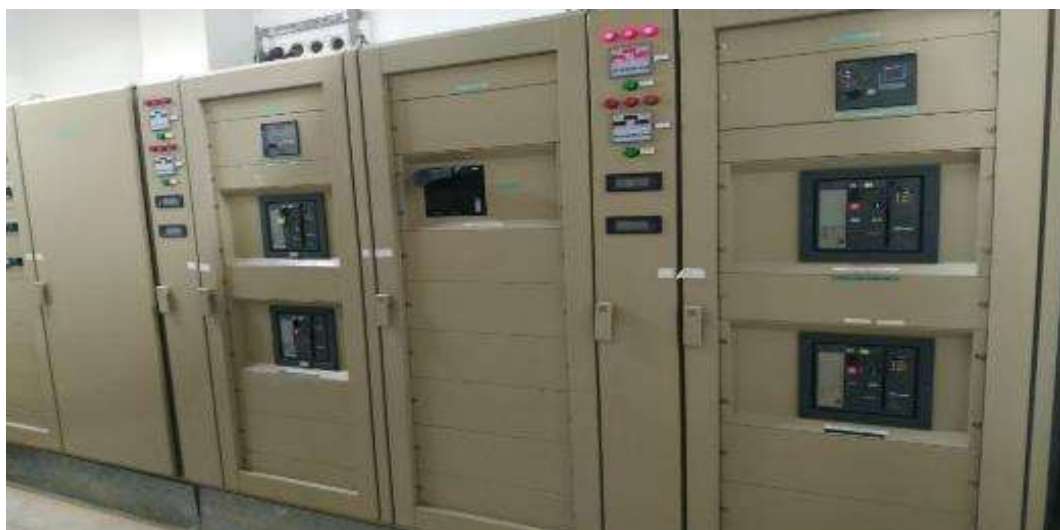
Ο Γενικός Πίνακας Χαμηλής Τάσης Νο2 αποτελείται από δύο (2) αυτοσπήρικτα ερμάρια (πεδία) διακοπτικού υλικού.

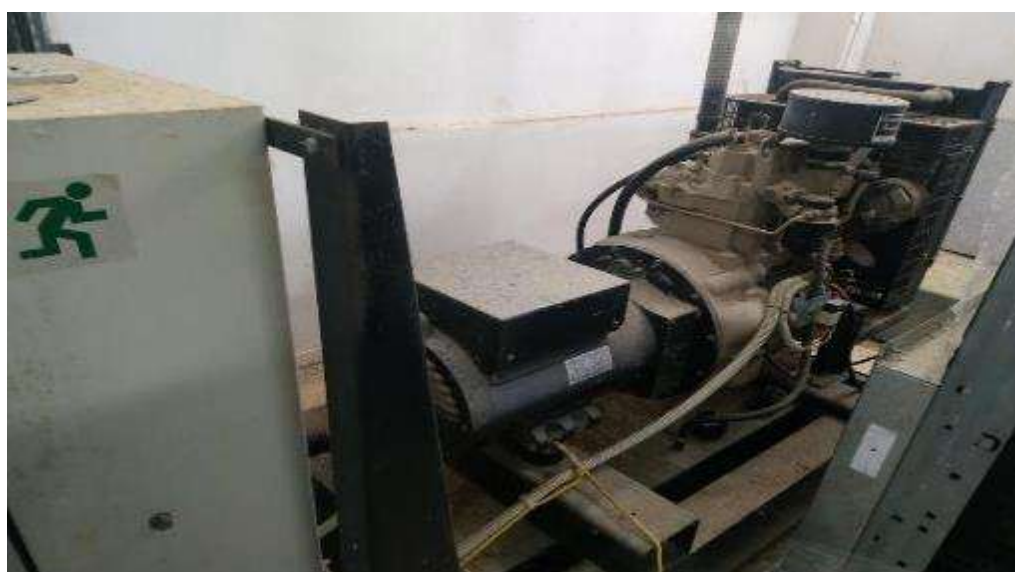
- Το Η/Ζ είναι ονομαστικής ισχύος 30 kVA, 400/230V, 50Hz.

Κατάσταση Λειτουργίας - Παρατηρήσεις :

Είναι εκτός λειτουργίας (καμένη πλακέτα)

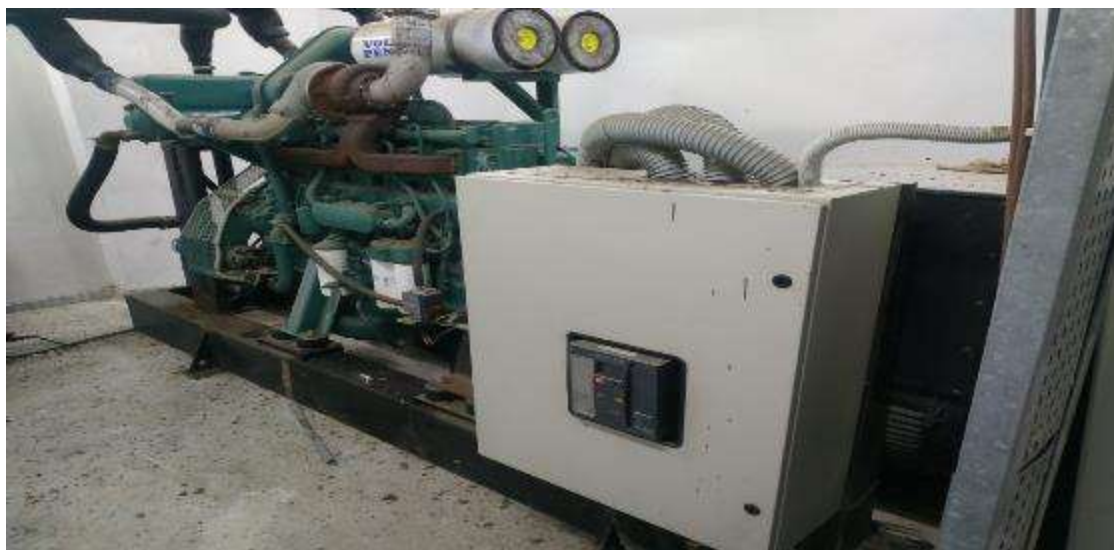
- Το Η/Ζ είναι ονομαστικής ισχύος 500 kVA, 400/230V, 50Hz.

**Κατάσταση Λειτουργίας - Παρατηρήσεις : Είναι λειτουργικό**

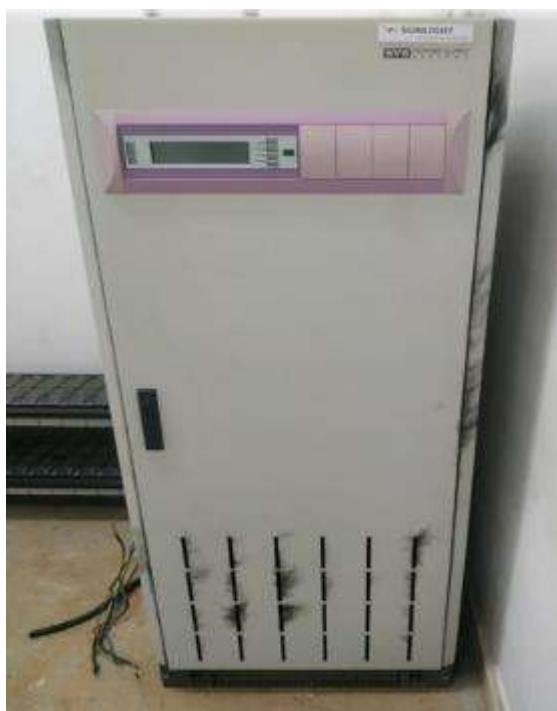
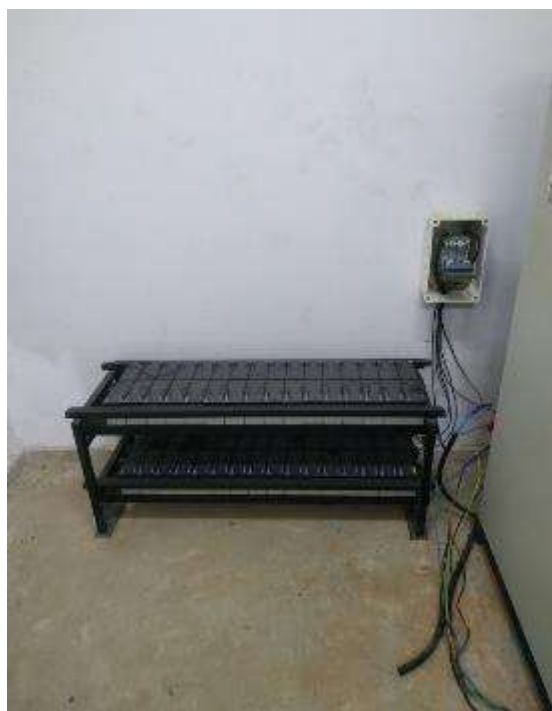
Το κτίριο διαθέτει ένα κεντρικό UPS το οποίο παρέχει αδιαλείπτως ηλεκτρική ισχύ κυρίως σε ρευματοδότες που εξυπηρετούν ηλεκτρονικά συστήματα, όπως Η/Υ.

Το σύστημα βρίσκεται εκτός λειτουργίας λόγω καμένης πλακέτας και inverter

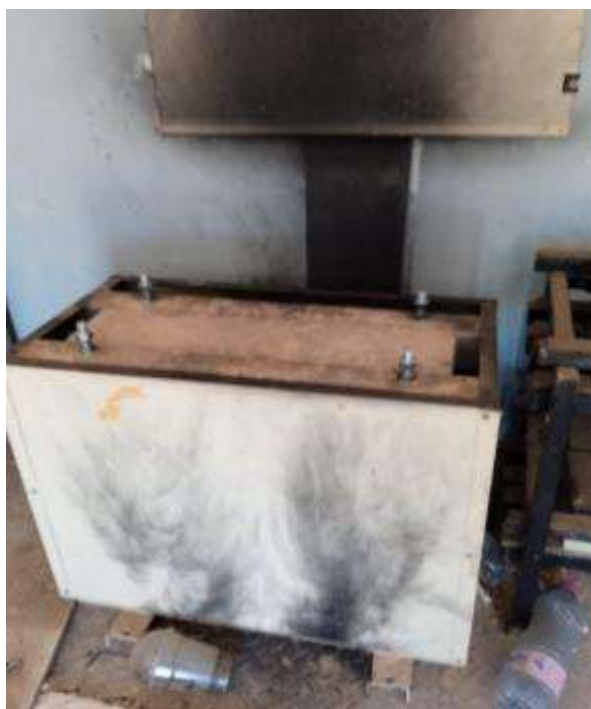
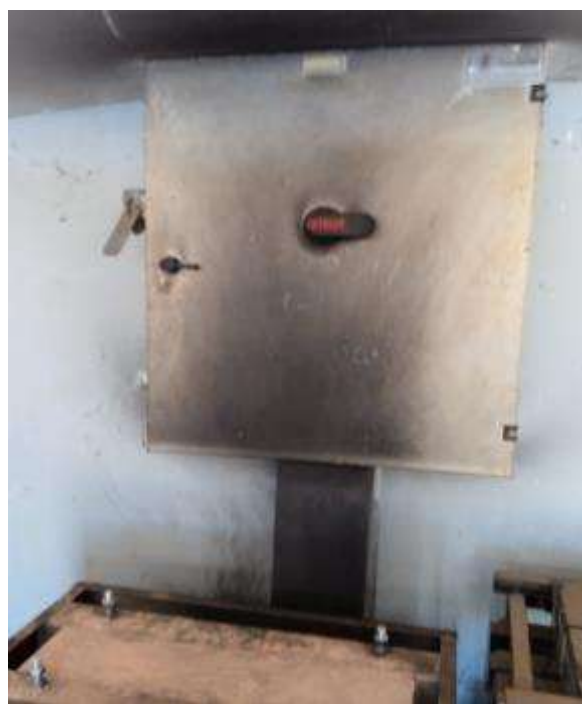
Το δίκτυο ισχυρών ρευμάτων νοείτε από τον Γενικό Πίνακα Χαμηλής Τάσης (ΓΠΧΤ) και μετά, δηλαδή εξαιρείται ο υποσταθμός, για τον οποίο γίνεται ειδική αναφορά σε άλλο κεφάλαιο της παρούσης. Το κτίριο διαθέτει περίπου 120 πίνακες φωτισμού και κίνησης.

Οι πίνακες είναι κατανεμημένοι σε όλη την έκτασης των κτιρίων.

- Χρήζουν αντικατάστασης όλα τα Φωτιστικά ασφαλείας σε όλους τους χώρους της εγκατάστασης καθώς βρίσκονται εκτός λειτουργίας λόγω παλαιότητας.
- Χρήζουν αντικατάστασης τα φωτιστικά σώματα σε όλους τους χώρους της εγκατάστασης, με φωτιστικά τύπου led καθώς οι λαμπτήρες φθορισμού CFL και TL, T5 και T8 είναι πλέον κατηργημένες σύμφωνα με τον κανονισμό 2019/2020 της Ευρωπαϊκής επιτροπής της 1ης Οκτωβρίου 2019 για τον καθορισμό απαιτήσεων οικολογικού σχεδιασμού των φωτεινών πηγών και των χωριστών διατάξεων χειρισμού των φωτεινών πηγών σύμφωνα με την οδηγία 2009/125/EK του Ευρωπαϊκού Κοινοβουλίου

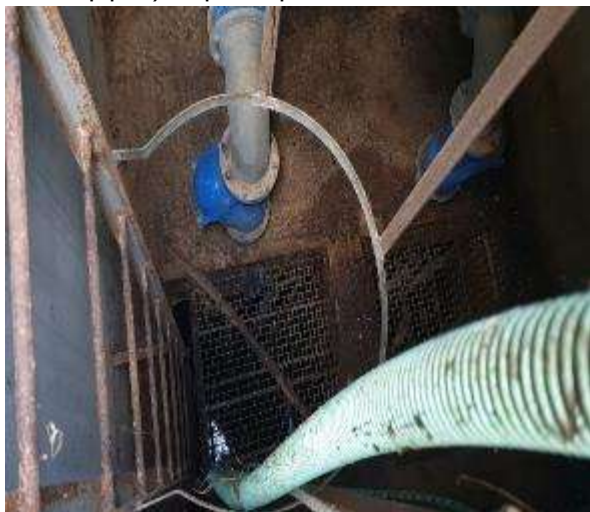
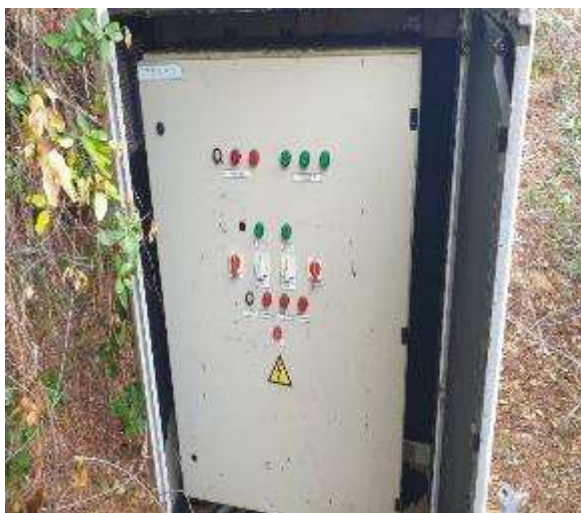
- **Κεντρικό Αντλιοστάσιο Α3:** Το αντλιοστάσιο αποτελείται από 2 αντλίες οι οποίες είναι εκτός λειτουργίας λόγω καμένου inverter και ο πίνακας αυτοματισμού χρήζει αντικατάστασης.

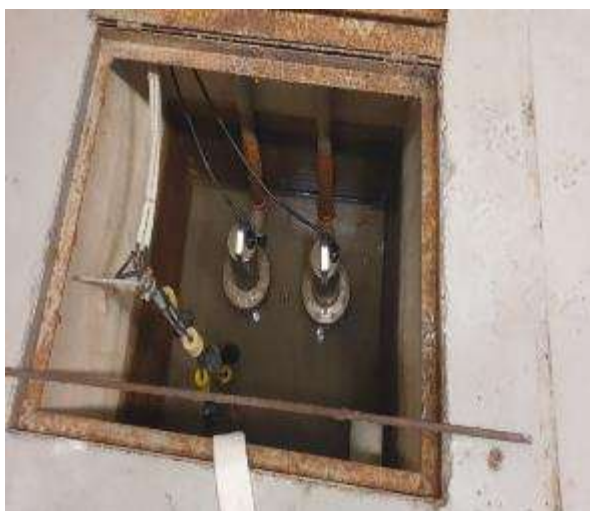
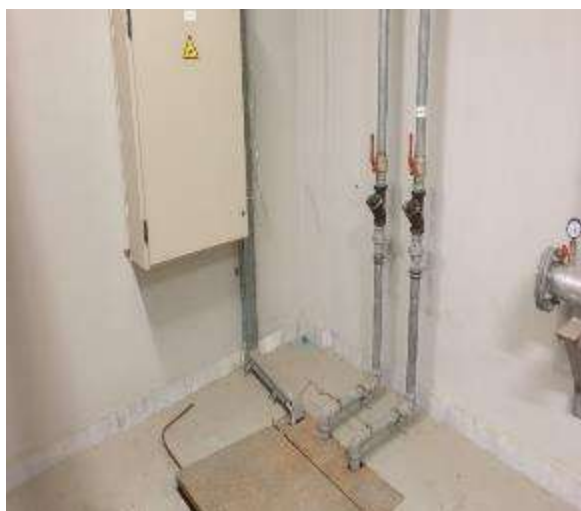
- **Αντλιοστάσιο κτιρίου VIP :** Το αντλιοστάσιο αποτελείται από 2 αντλίες και είναι λειτουργικό.

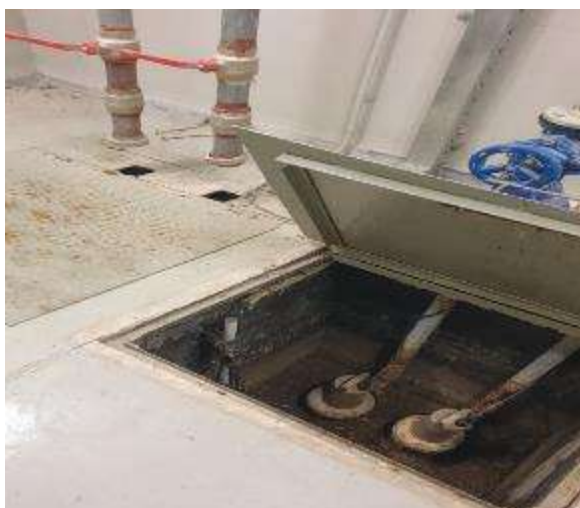
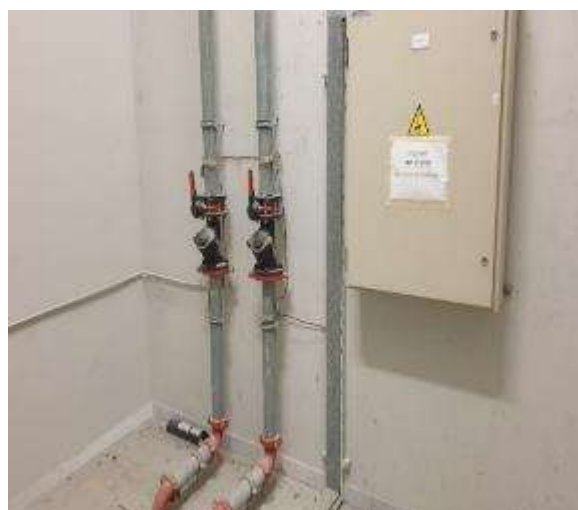
- **Αντλιοστάσιο Jumping :** Το αντλιοστάσιο αποτελείται από 2 αντλίες εκ των οποίων η μία είναι λειτουργική. Το στήριγμα (σωλήνας) των φλοτέρ χρειάζεται αντικατάσταση γιατί έχει σαπίσει και έφυγε από την θέση του.

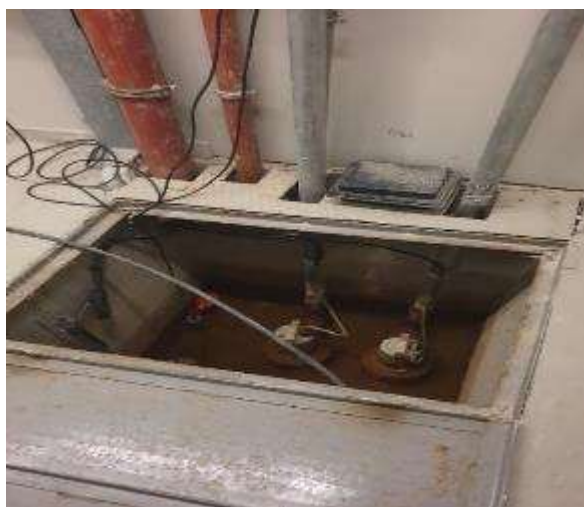
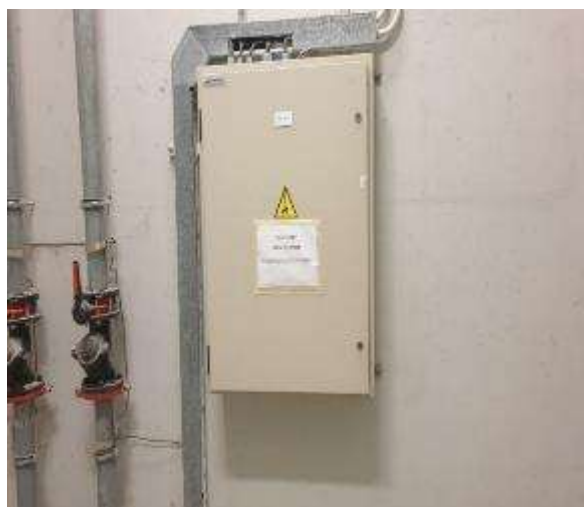
- **Αντλιοστάσια κλειστής αρένας :** Τα αντλιοστάσια είναι 3 με 2 αντλίες έκαστο και είναι λειτουργικά.

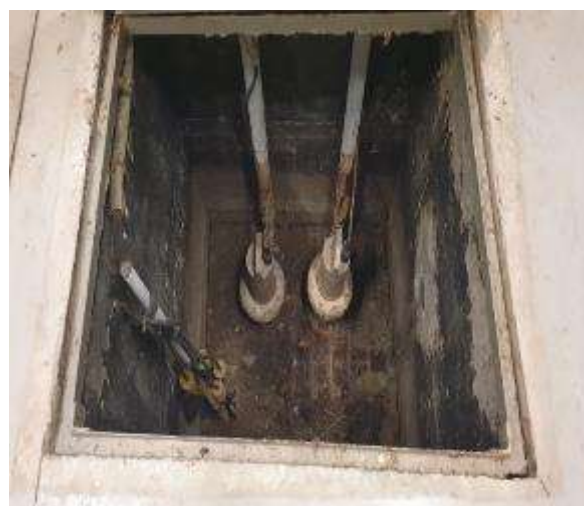
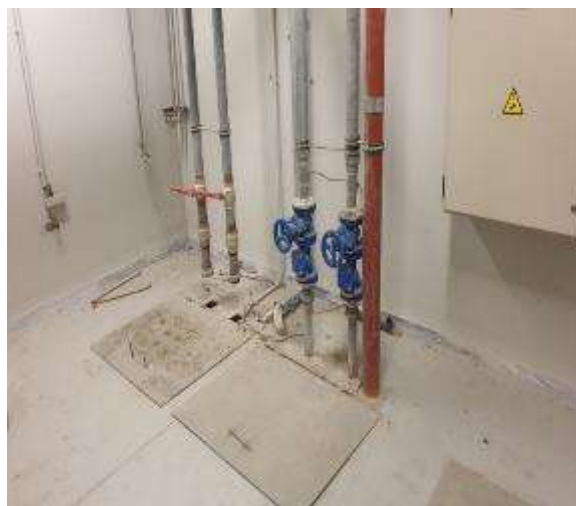
- **Κεντρικό Αντλιοστάσιο Ιπποδρόμου Α2. :** Το αντλιοστάσιο αποτελείται από 2 αντλίες και είναι λειτουργικό

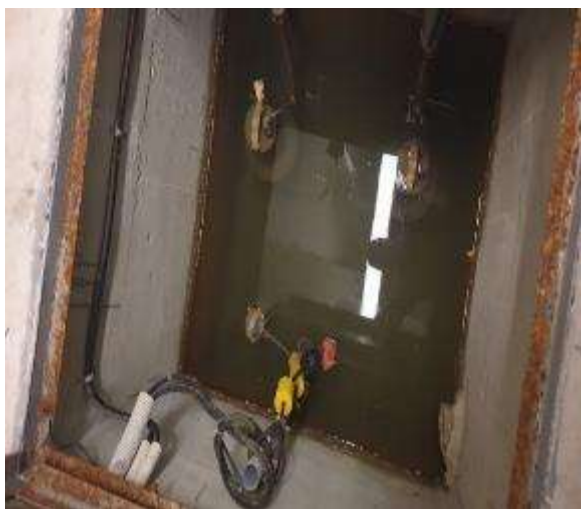
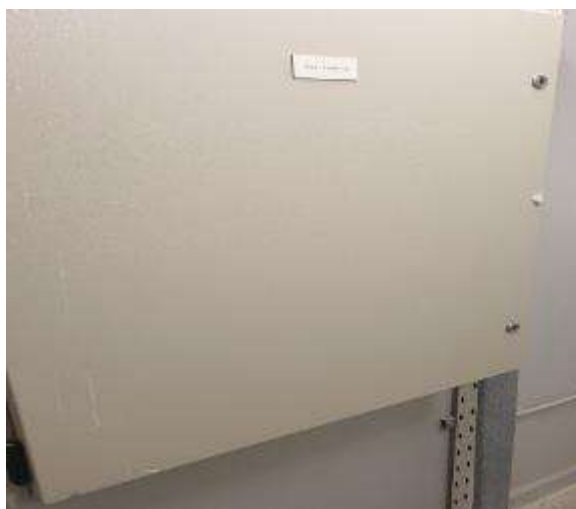
- **Κεντρικό Αντλιοστάσιο :** Το αντλιοστάσιο αποτελείται από 2 αντλίες οι οποίες είναι μη λειτουργικές. . Ο πίνακας των αντλιών χρήζει άμεσου ελέγχου (δεν υπάρχουν σχέδια εντός του πίνακα).

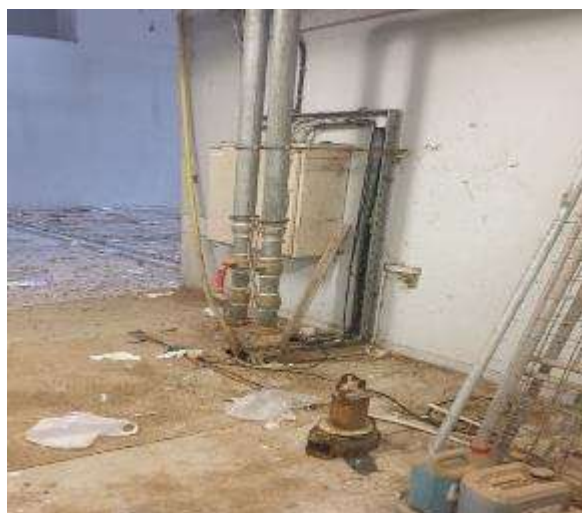
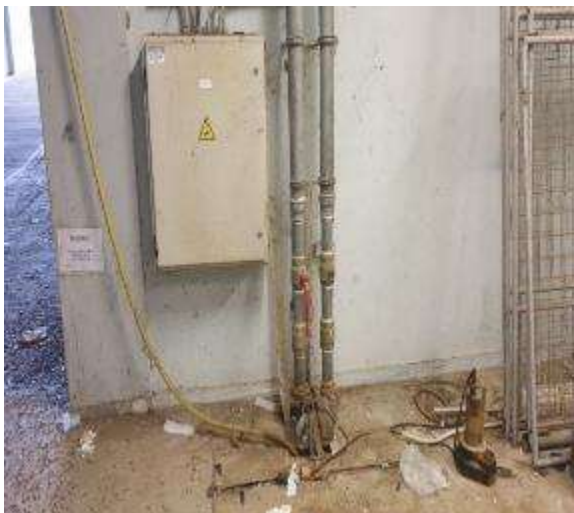
- **Αντλιοστάσια Jumping :** Το αντλιοστάσιο στην ράμπα του υπόγειου αποτελείται από 2 αντλίες εκ των οποίων η μία δεν υπάρχει και η άλλη είναι λειτουργική.

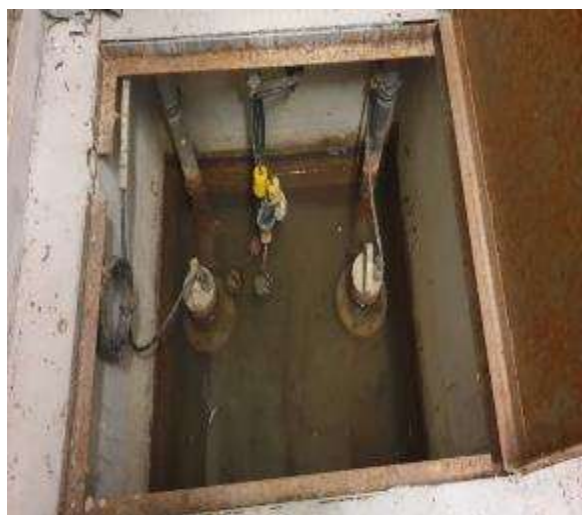
- **Αντλιοστάσια κλειστής αρένας:** Τα αντλιοστάσια είναι 2 και έχουν 2 αντλίες έκαστο και είναι λειτουργικές.

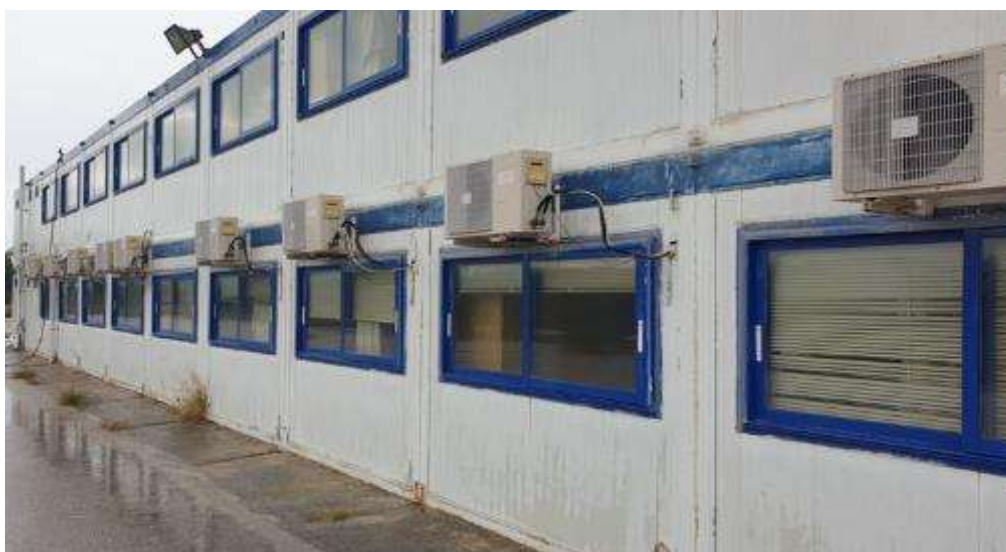
- 124 «Κλιματιστικά» μηχανήματα τύπου split που κλιματίζουν τους χώρους εκ των οποίων λείπουν 45 μηχανήματα εσωτερικά-εξωτερικά.

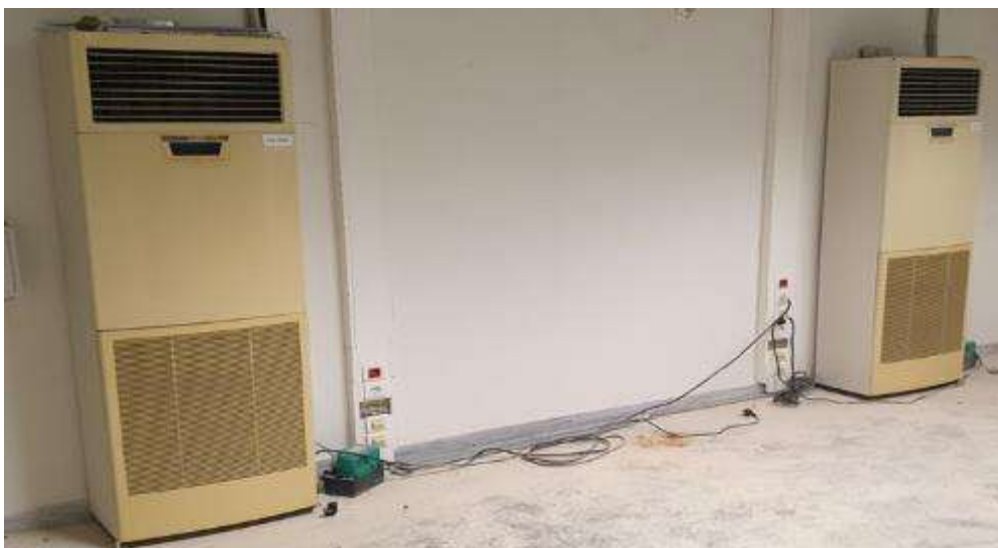
- 4 «Κλιματιστικά» μηχανήματα τύπου Ντουλάπας

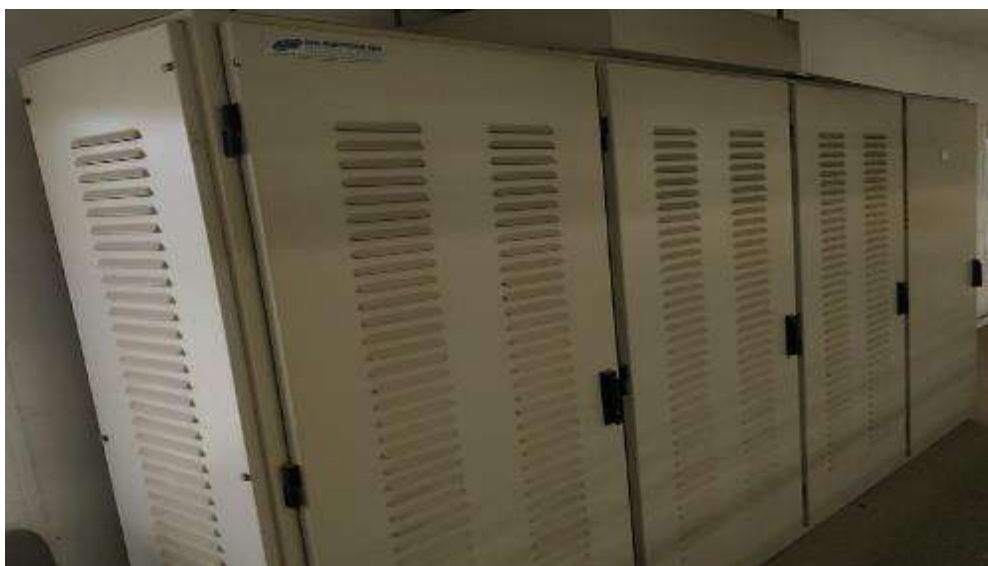
- 3 αξονικοί ανεμιστήρες στο χώρο Jumping απόρριψης χρησιμοποιούνται ώστε να απάγουν την θερμοκρασία από τους μηχανολογικούς χώρους εκ των οποίων ο ανεμιστήρας του Μ/Σ Νο 3 έχει Fault.

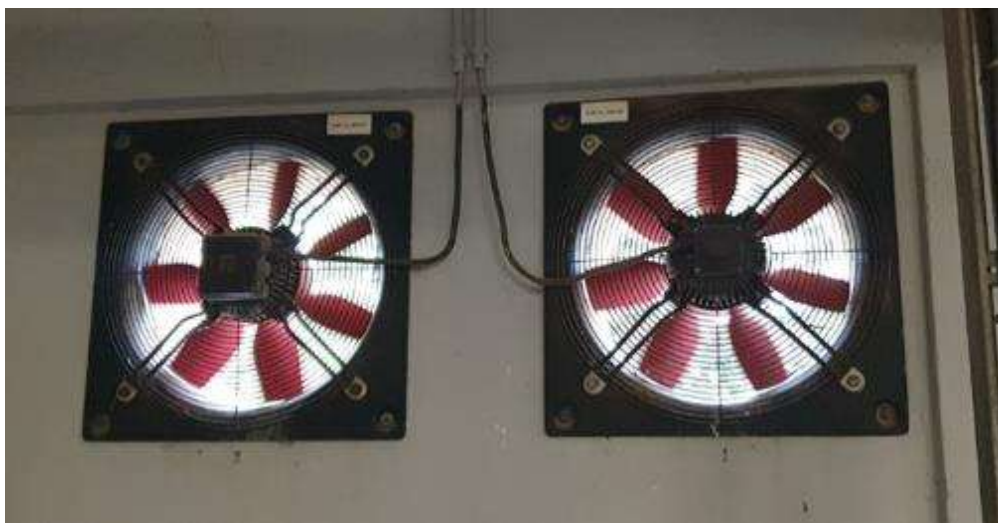
- 2 αξονικοί ανεμιστήρες στο χώρο του αντλιοστασίου εκ των οποίων στον ένα ανεμιστήρα λείπει η ασφάλεια και το πώμα.

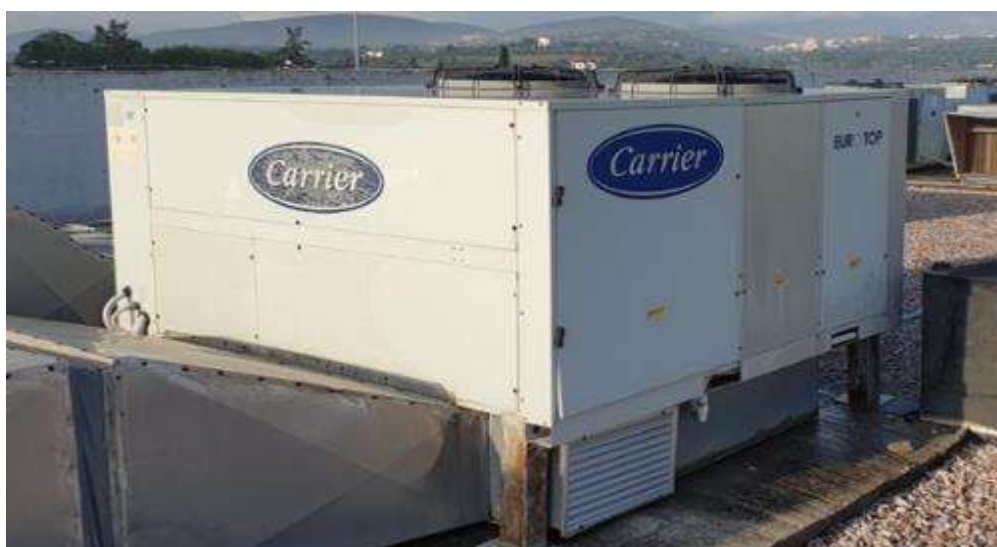
- 42 V.R.V εσωτερικά. Λειτουργικά
- 2 ψύκτες Carrier (VIP) – Λειτουργικοί

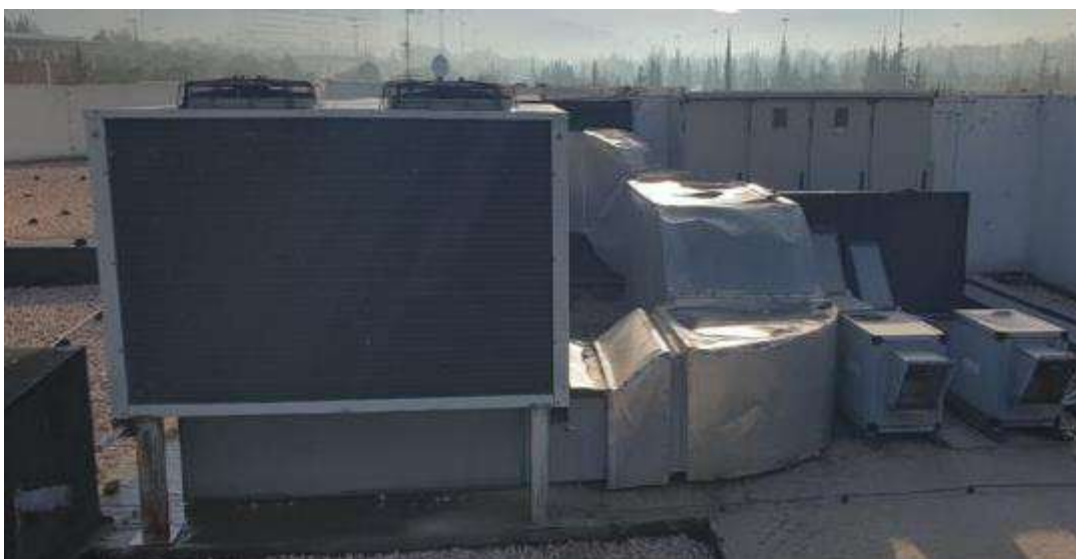
- 5 Ψύκτες Φυρογένης (VIP) εκ των οποίων οι 4 είναι εκτός λειτουργίας λόγω βλαβών σε συμπιεστές και απώλειες σε φρέον.

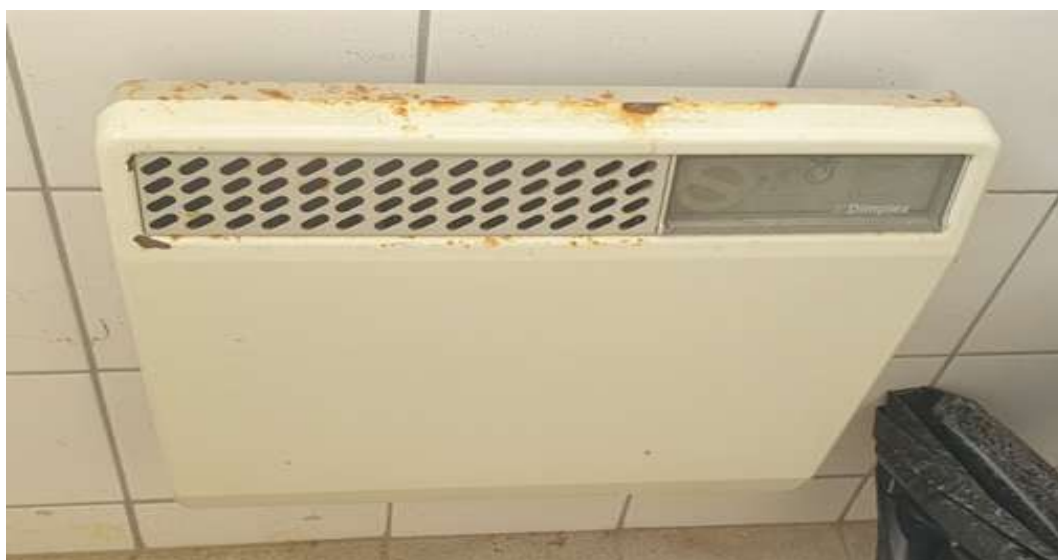
- 35 Θερμαντικά Ηλεκτρικά Σώματα εκ των οποίων 6 λείπουν και 6 είναι μη λειτουργικά.

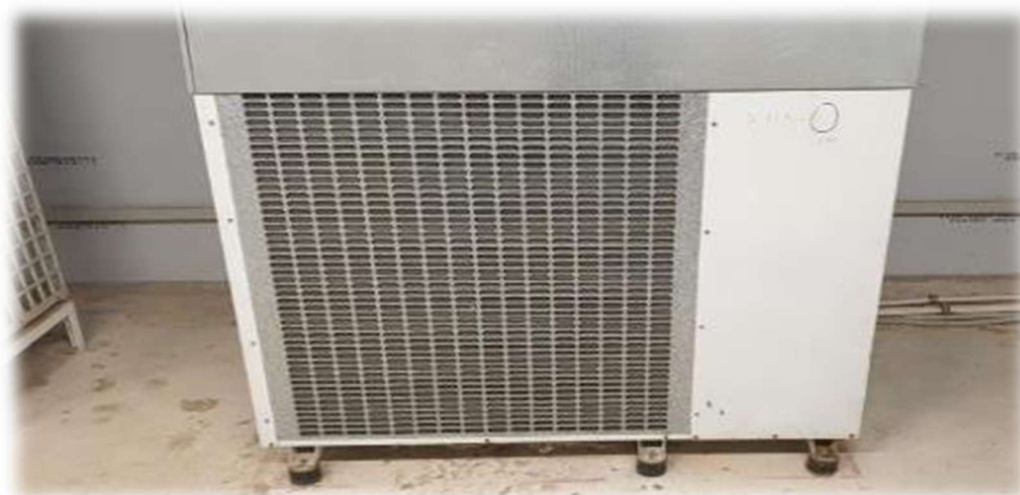
- 4 Vam Units
- 6 Κ.Μ.Δ στο χώρο του B81. Τα 3 είναι λειτουργικά ενώ τα άλλα 3 είναι εκτός λειτουργίας λόγω διαρροών)

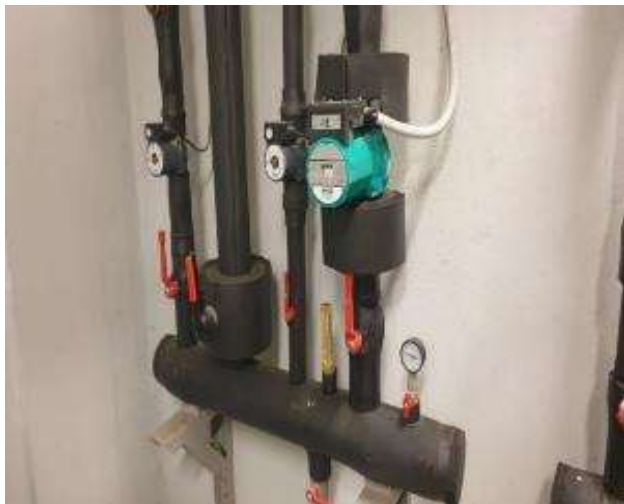
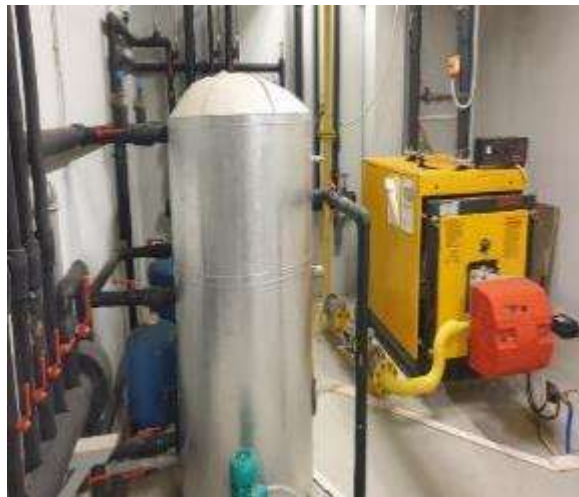
- 9 «Κυκλοφορητές» που εμπλέκονται στην κυκλοφορία του κλειστού κυκλώματος νερού είτε για το ζεστό που προέρχεται από τους καυστήρες είτε για το ζεστό που προέρχεται από τα boiler, εκ των οποίων 2 κυκλοφορητές ZNX 1 και 3 κυκλοφορητές boiler στον χώρο VIP , A1 στον χώρο Jumping είναι μη λειτουργικοί και 1 ZNX στο χώρο Ιπποκόμων χρήζει ελέγχου.

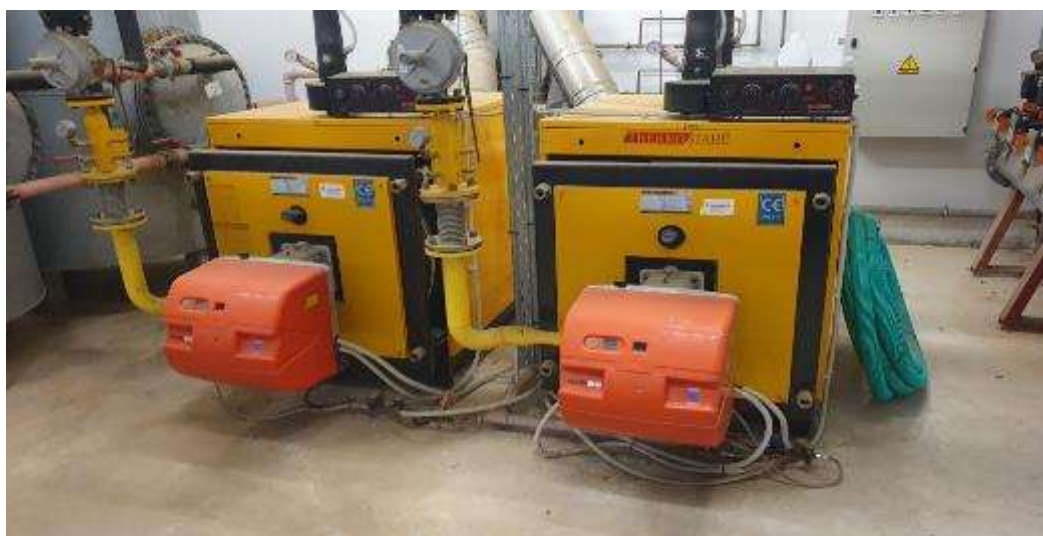
- 5 «Καυστήρες» που βρίσκονται VIP, JUMPING, Ιπποκόμους και θερμαίνουν το κλειστό κύκλωμα νερού είτε για τον κλιματισμό του κέντρου είτε για τα Boiler που παρέχουν ζεστό νερό στα αποδυτήρια των αθλητών.

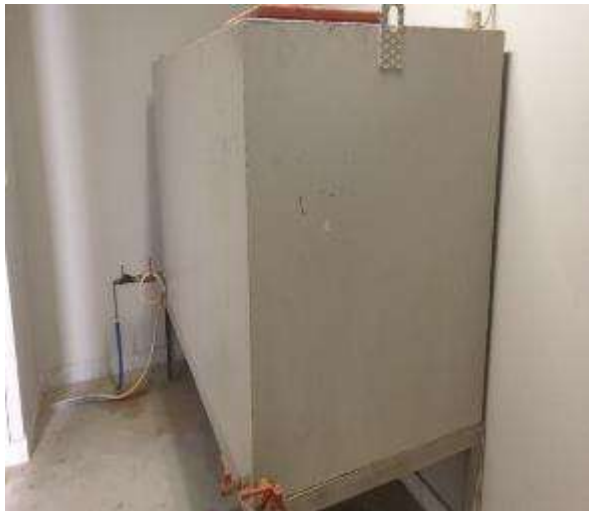
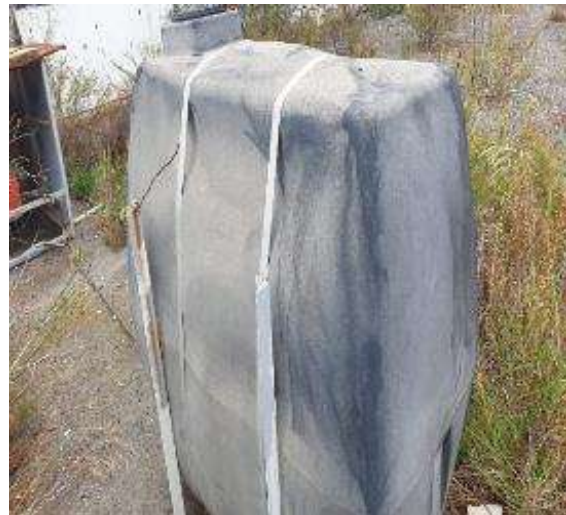
- 4 «Δεξαμενές Πετρελαίου» για την παροχή καυσίμου στους καυστήρες εκ των οποίων στην δεξαμενή του VIP λείπει ο μαγνήτης της ηλεκτροβάνας.

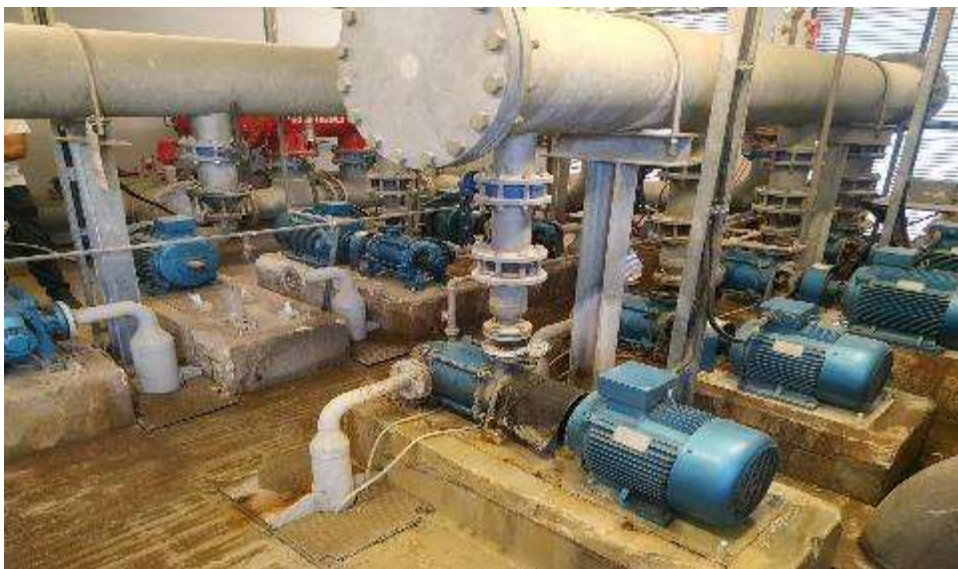
- Τμήματα σωληνώσεων χρήζουν αντικατάστασης λόγω διάβρωσης
- Χρήζουν αντικατάστασης όλες πυροσβεστικές Φωλιές στον περιβάλλοντα χώρο

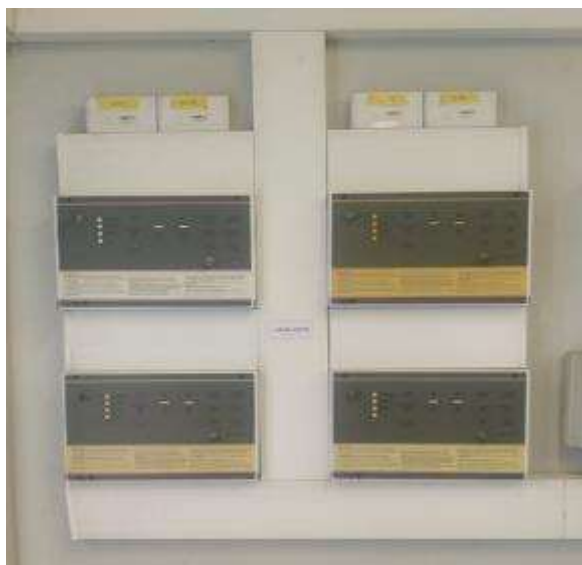
Κατάσταση Λειτουργίας - Παρατηρήσεις : Λειτουργικό

Η πυρανίχνευση στους στάβλους χρήζει αντικατάστασης λόγω κομμένων καλωδιώσεων από τρωκτικά.

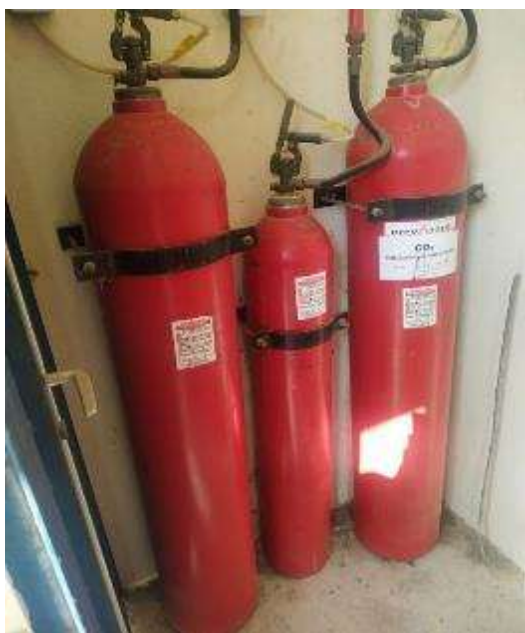
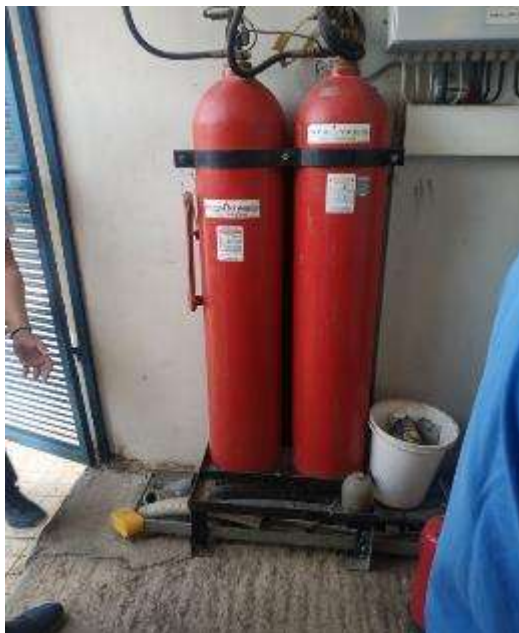
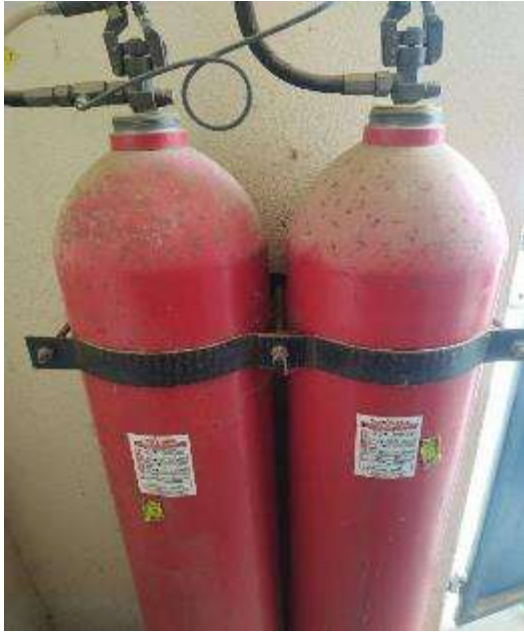
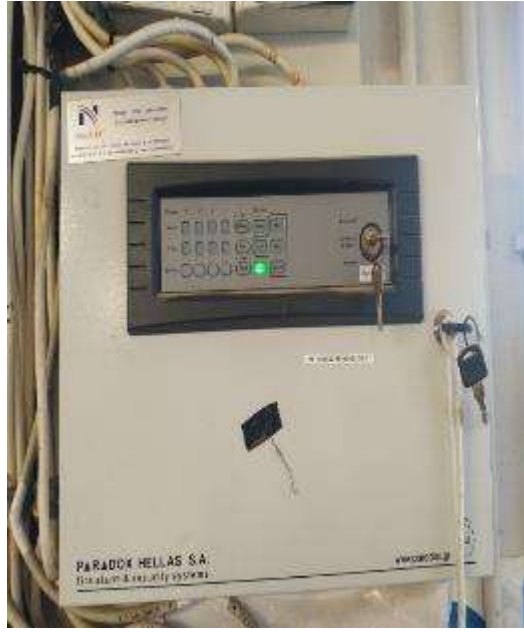
Η εγκατάσταση αυτόματης κατάσβεσης με αέρια (CO<sub>2</sub>, FM200 ) καλύπτει γενικώς χώρους Η/Μ του κτιρίου. Χώρους Καυστήρων, Υποσταθμού, Μετασχηματιστών, UPS, κτλ.

- Οι φιάλες (CO<sub>2</sub>, FM200 ) χρήζουν αναγόμωσης και 10ετούς υδραυλικού ελέγχου ως προς την μηχανική αντοχή τους.

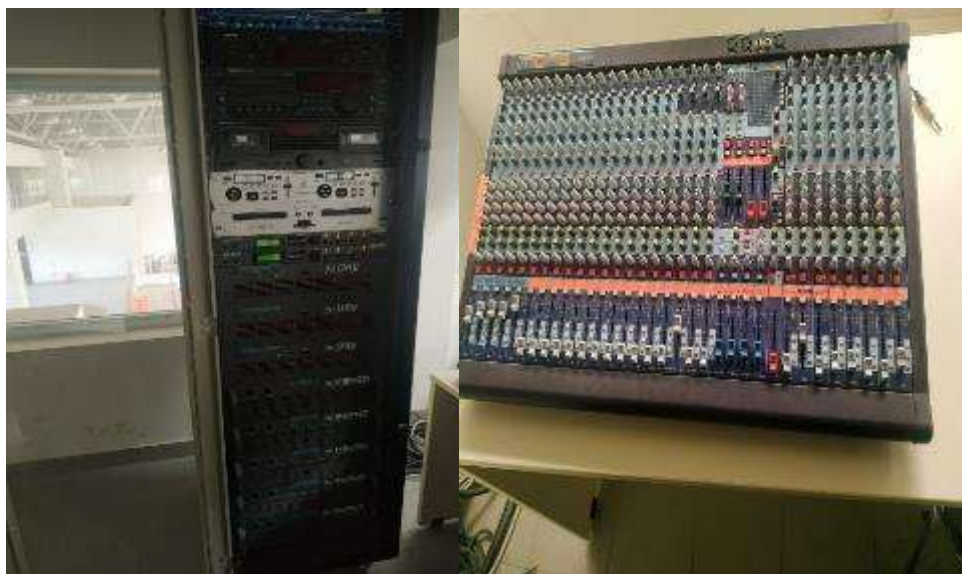
Το σύστημα Μεγαφωνικής εγκατάστασης περιλαμβάνει τα εγκατεστημένα μικρόφωνα και μεγάφωνα στους χώρους του Ο.Ι.Κ και στις αρένες και σκοπό έχει την μετάδοση ανακοινώσεων και μουσικής.

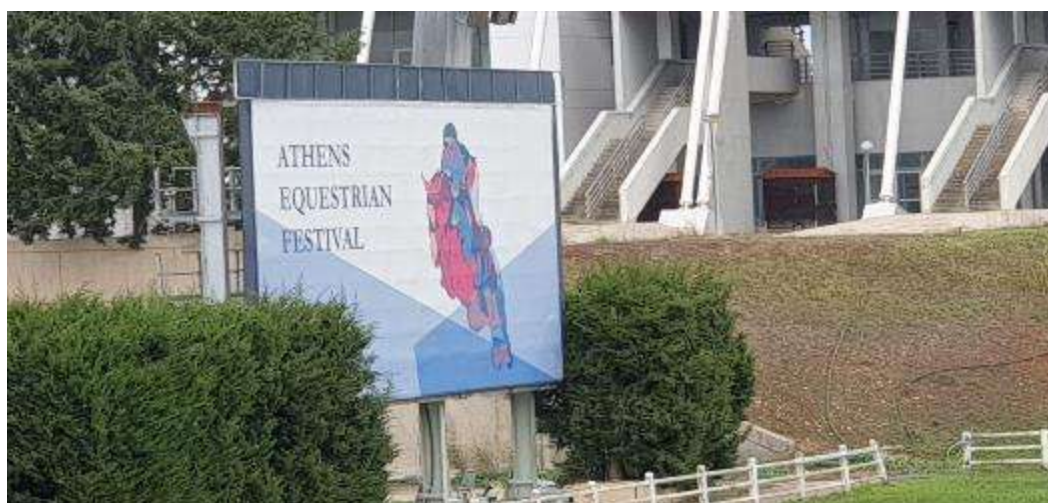
Είναι εγκατεστημένοι 2 Πίνακες αποτελεσμάτων ο ένας είναι λειτουργικός (κλειστή арένα) και ο άλλος (αρένα jumping) είναι εκτός λειτουργίας – Λείπει τμήμα του εξοπλισμού.
