### 1. ΣΥΝΟΠΤΙΚΗ ΠΕΡΙΓΡΑΦΗ

Το αντικείμενο της σύμβασης είναι η παροχή του συνόλου των υπηρεσιών συντήρησης και τεχνικής - λειτουργικής υποστήριξης, που αφορούν το σύνολο των ηλεκτρομηχανολογικών των τεσσάρων Ολυμπιακών Εγκαταστάσεων Κωπηλατοδρομίου Σχινιά, Ιππικού Κέντρου Μαρκοπούλου, Γηπέδου Χειροσφαίρισης και Tae Kwon Do Φαλήρου και Ζώνης B2 και Ιππικού Κέντρου Γουδή, έτσι ώστε να εξασφαλίζονται οι όροι για την εύρυθμη λειτουργία των υπηρεσιών τους.

Στις περιγραφές που ακολουθούν αποτυπώνεται η υπάρχουσα κατάσταση του εξοπλισμού και των υποδομών κάθε μιας εκ των τεσσάρων (4) εγκαταστάσεων τον Απρίλιο 2025, καθώς και οι υπάρχουσες βλάβες – δυσλειτουργίες που χρήζουν αποκατάστασης.

## 1. Ολυμπιακό Κωπηλατοδρόμιο Σχινιά

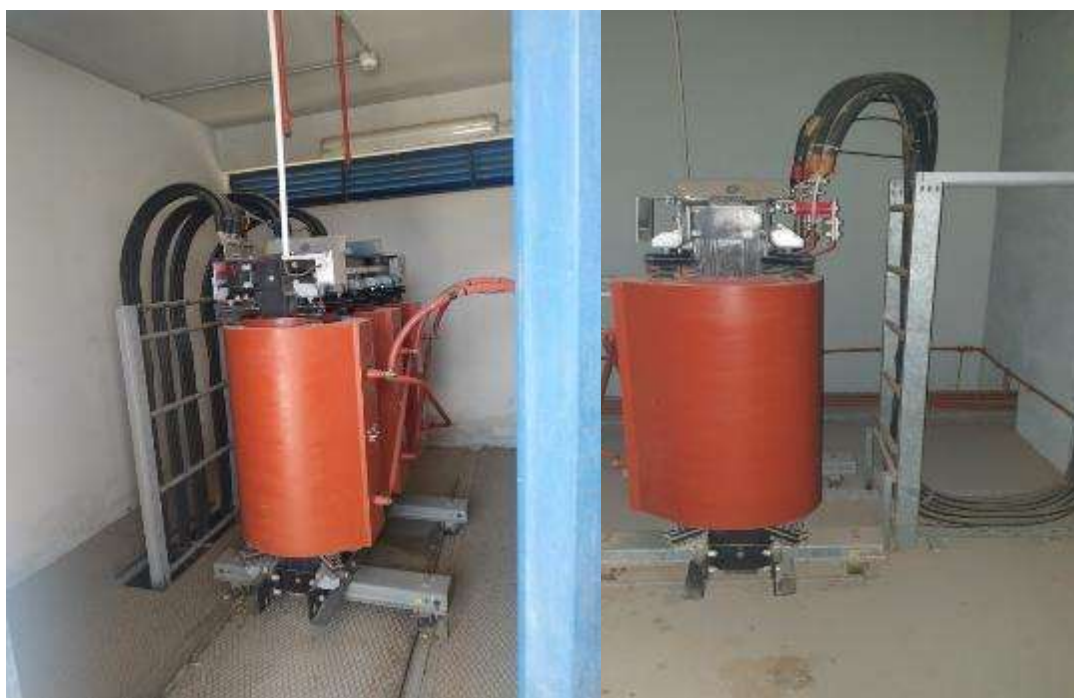
Η εγκατάσταση διαθέτει 7 μετασχηματιστές ξηρού στοιχείου και 1 μετασχηματιστής ελαίου οι οποίοι βρίσκονται στους εξής χώρους:

- Στον χώρο B226 (Jumping) υπάρχουν 3 Μ/Σ 1000KVA ο Νο 2 είναι εφεδρικός.
- Στον χώρο B145 (στάβλοι) υπάρχουν 2 Μ/Σ 800KVA ο Νο 1 είναι εφεδρικός.
- Στον χώρο B113 (dressage) υπάρχουν 2 Μ/Σ 1000KVA ο Νο 1 είναι εφεδρικός .
- Στον χώρο B155 (cross country) υπάρχει 1 Μ/Σ 500KVA.

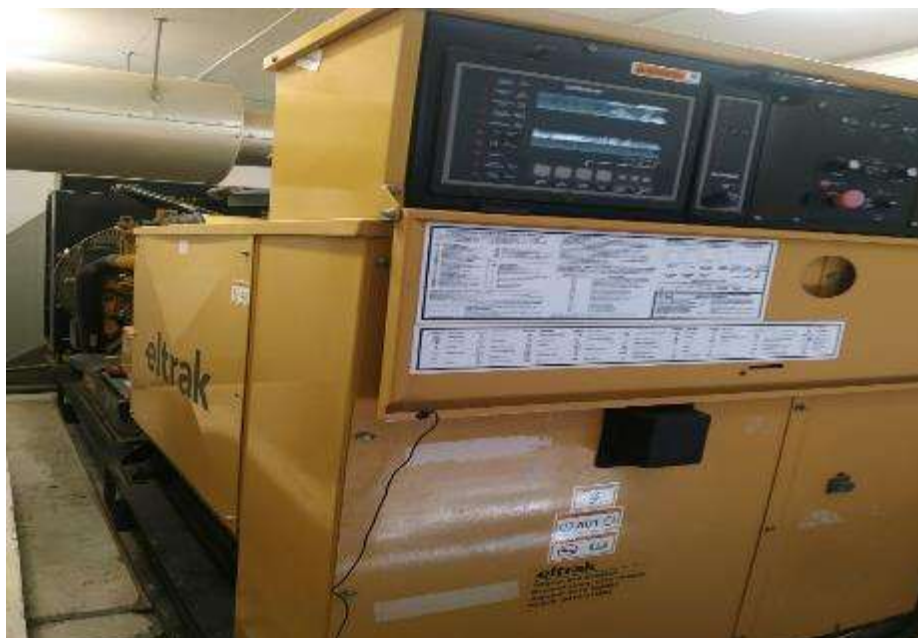
- Στο χώρο B113 (dressage) υπάρχει ένα Η/Ζ ισχύος 500KVA το Η/Ζ το οποίο είναι λειτουργικό.

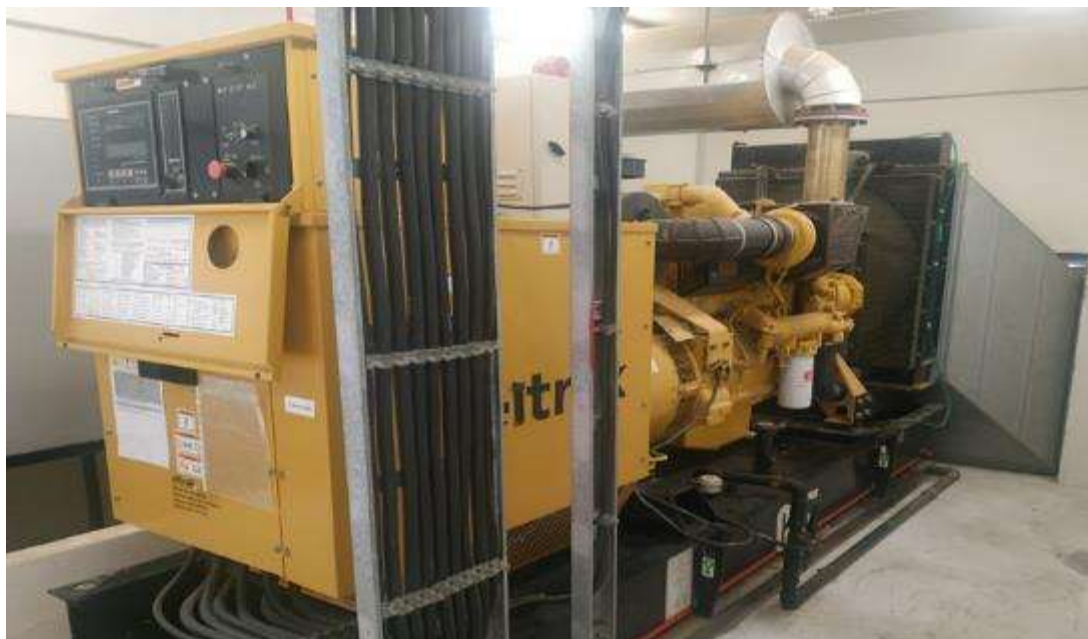
- Στο χώρο B145 (στάβλους) υπάρχει ένα Η/Ζ ισχύος 400KVA το Η/Ζ το οποίο είναι λειτουργικό.

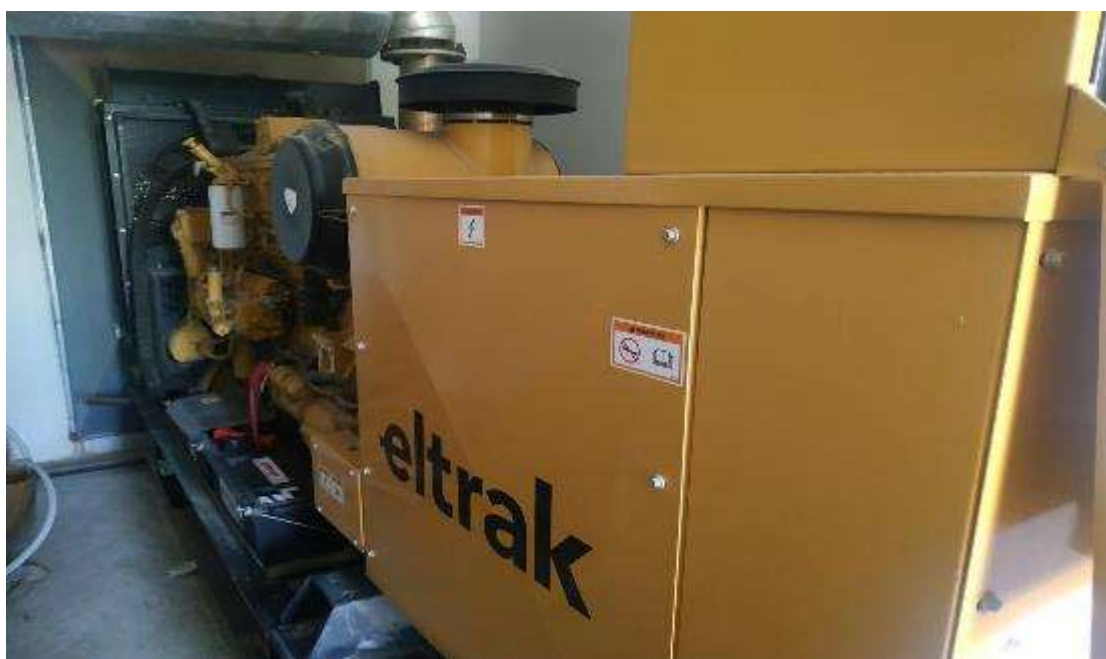
- Στο χώρο B155 (Cross Country) υπάρχει ένα Η/Ζ ισχύος 150KVA απουσιάζει λόγω κλοπής.
- Στο χώρο B112 (Αντλιοστάσιο Άρδευσης - Πυρόσβεσης) υπάρχει ένα Η/Ζ ισχύος 350KVA το Η/Ζ.

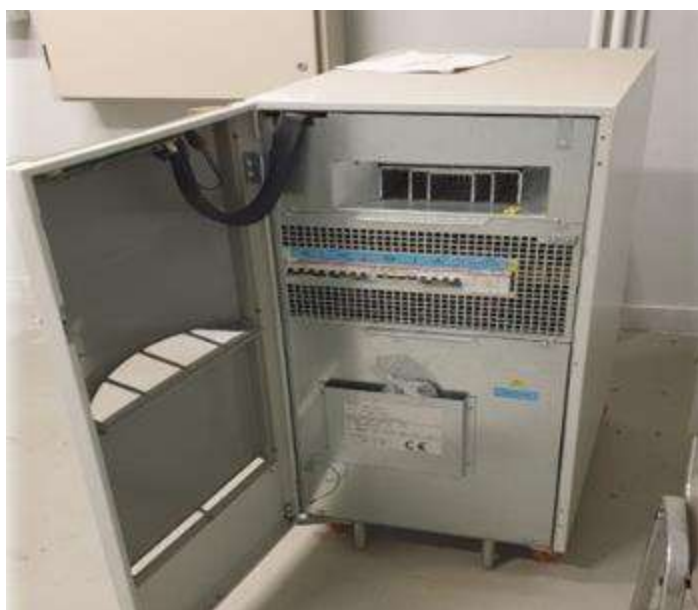
- **Στο κτίριο VIP:** Στο κτίριο υπάρχει ένα UPS 20KVA χωρίς συστοιχία μπαταριών.

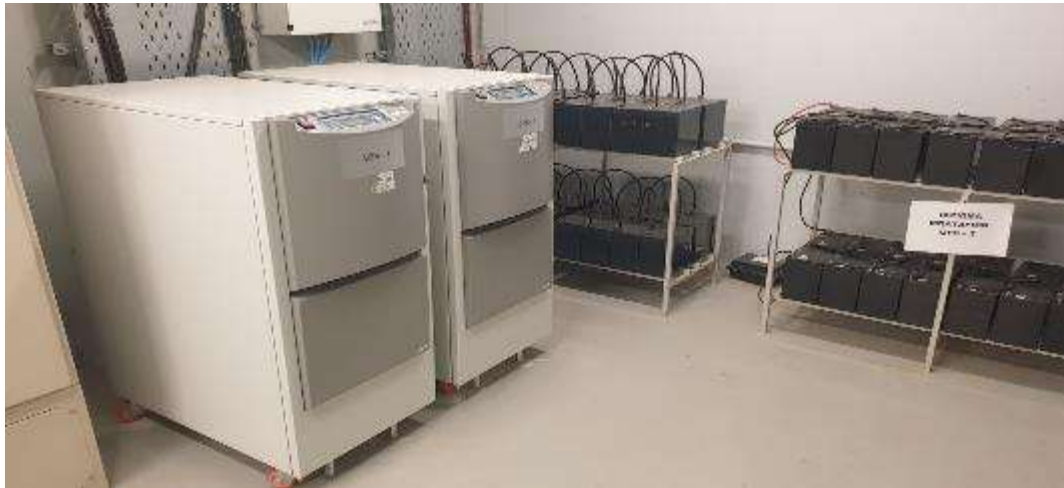
- **Στο κτίριο Jumping :** Στο κτίριο υπάρχουν 2 UPS , ένα 20KVA , ένα 30KVA
- 20 KVA : αποτελείται από την μονάδα και 1 συστοιχία μπαταριών 32 τεμαχίων 12V/55Ah , χρήζει αντικατάστασης δεν υπάρχουν ανταλλακτικά λόγω παλαιότητας.
- 30 KVA : αποτελείται από την μονάδα και 1 συστοιχία μπαταριών 32 τεμαχίων 12V/55Ah , χρήζει αντικατάστασης δεν υπάρχουν ανταλλακτικά λόγω παλαιότητας

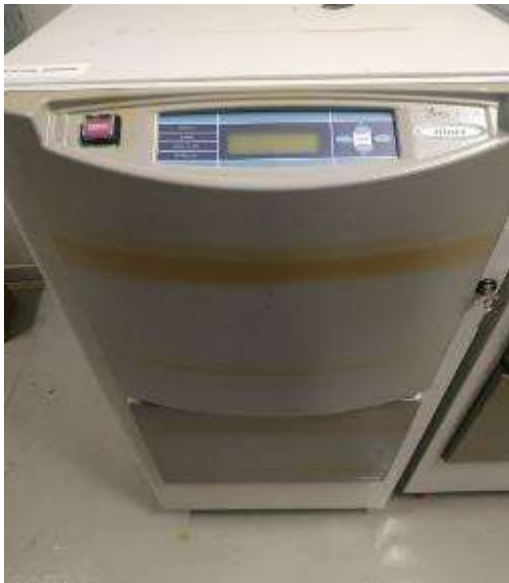
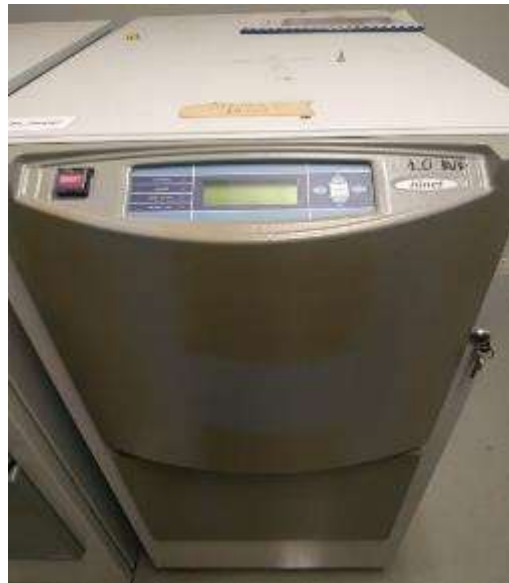
- **Στο κτίριο κλειστή αρένα :** Στο κτίριο υπάρχουν δύο UPS , ένα 10KVA και ένα 30KVA χωρίς συστοιχίες μπαταριών.

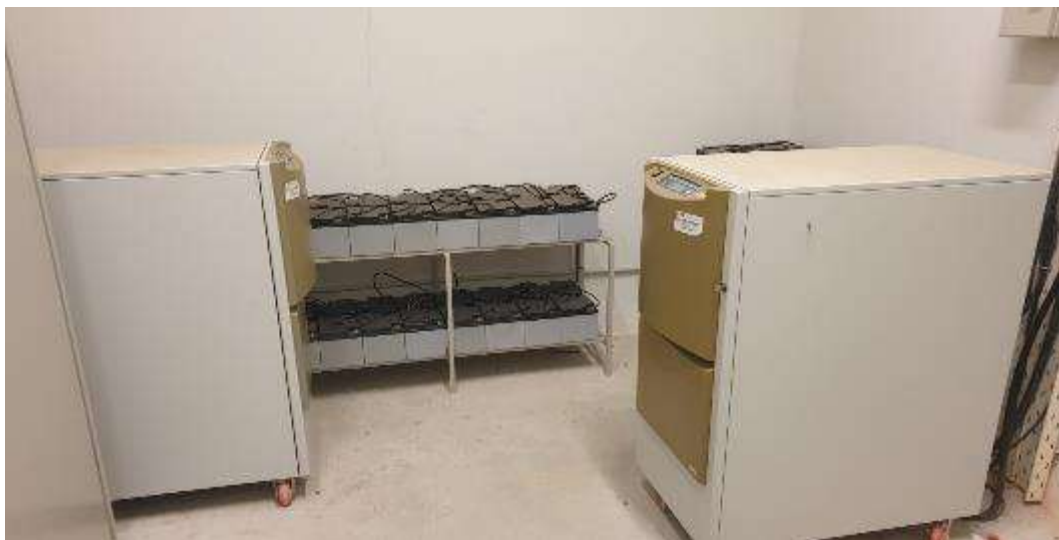
- 30 KVA : αποτελείται από την μονάδα και 1 συστοιχία μπαταριών 32 τεμαχίων 12V/55Ah , χρήζει αντικατάστασης δεν υπάρχουν ανταλλακτικά λόγω παλαιότητας.

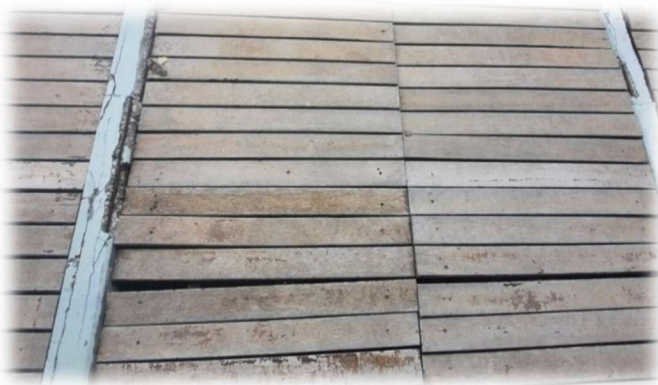
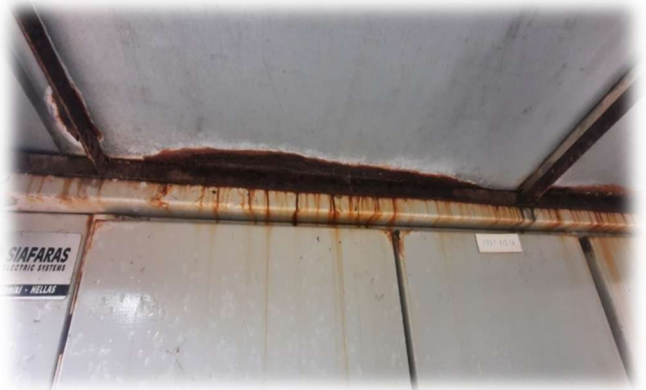
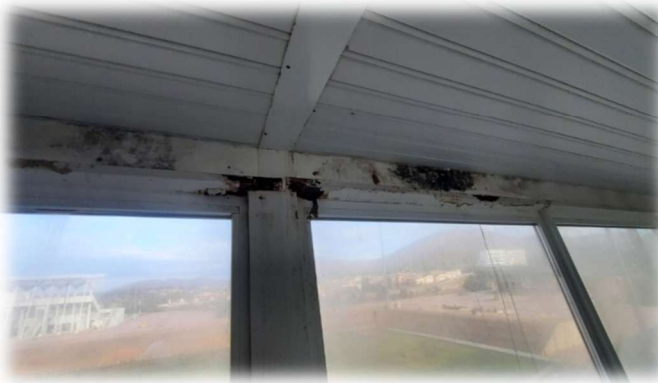
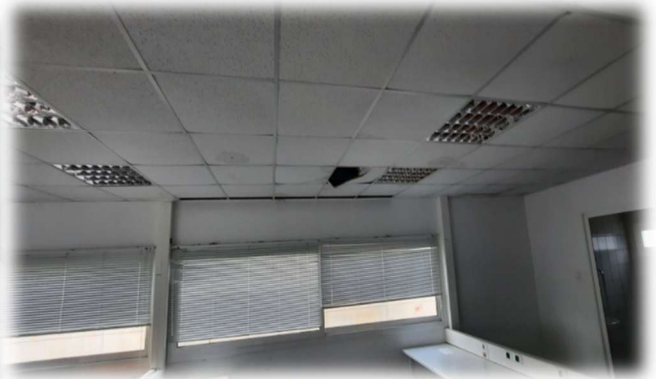
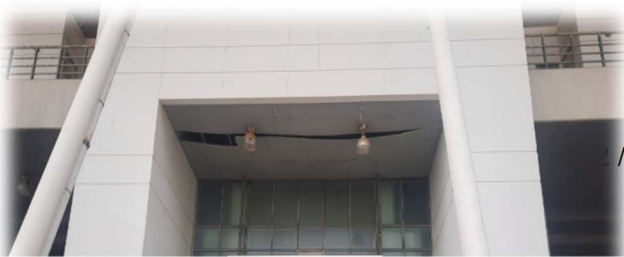
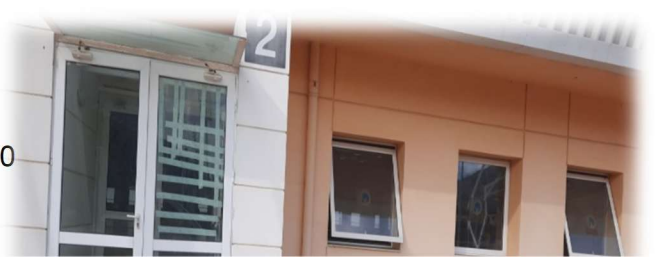
Χρήζει άμεσης αντικατάστασης η οροφή του κτιρίου για την αποφυγή τυχών ατυχήματος

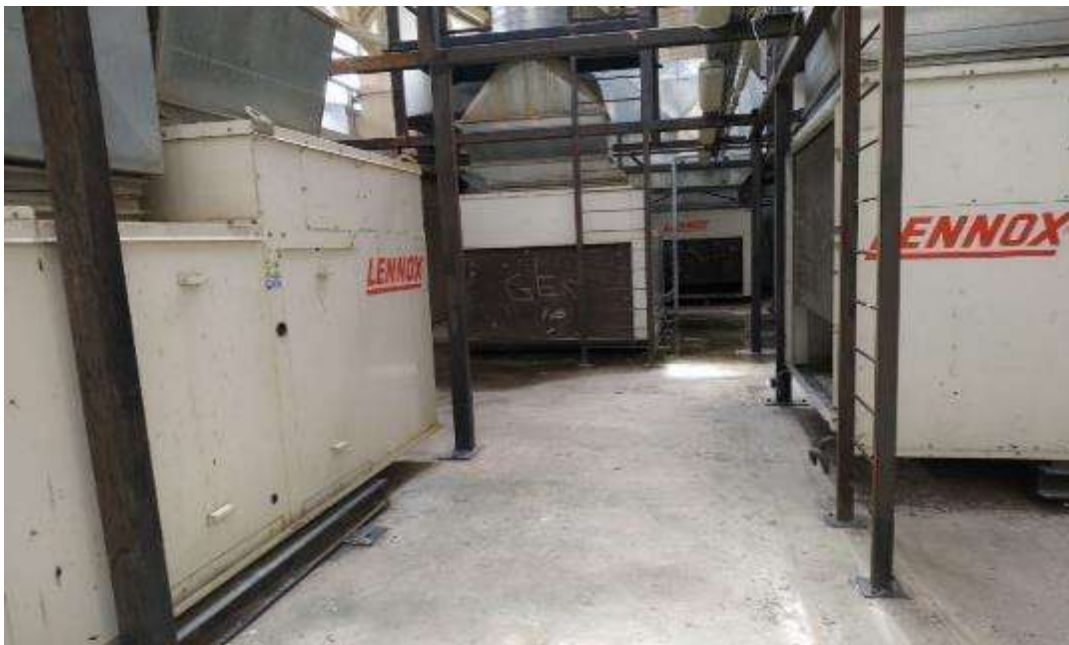
- 6 φυγοκεντρικοί ανεμιστήρες απόρριψης χρησιμοποιούνται ώστε να απάγουν την θερμοκρασία από τους χώρους τους εσωτερικούς χώρους του Γυάλινου Κτηρίου.

Κατάσταση Λειτουργίας - Παρατηρήσεις : Λειτουργικές πλην των εξαιρουμένων:

- Μονάδα HP5 - Κτίριο 5 – Έχει διαπιστωθεί διαρροή και χρήζει επισκευής.
- Μονάδα HP 2-4 - Κτίριο 3 – Απουσιάζει το μοτέρ της κλιματιστικής μονάδας.
- Χρήζουν αντικατάστασης ιμάντες σε ΚΚΜ – 122ΤΜΧ

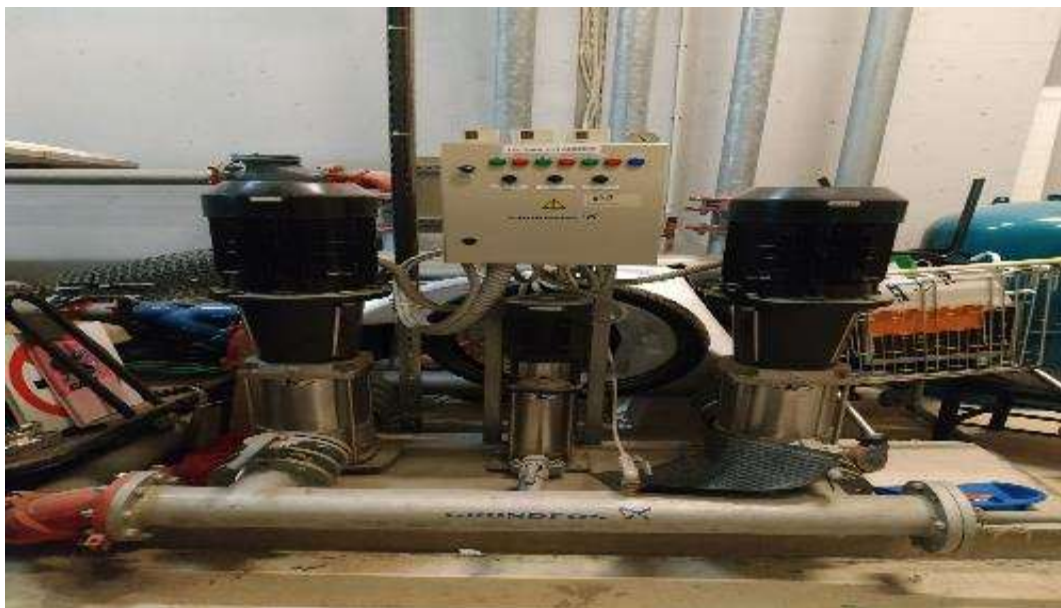
- Το Γυάλινο Κτήριο διαθέτει δίκτυο πυρόσβεσης, το οποίο όμως δε λειτουργεί καθώς υπάρχει βλάβη στο κεντρικό αντλιοστάσιο της Μαρίνας Καλλιθέας. Το συγκεκριμένο αντλιοστάσιο δεν αποτελεί μέρος των συμβατικών υποχρεώσεων και συντηρείται από τρίτους.

Κατάσταση Λειτουργίας - Παρατηρήσεις : Λειτουργικά πλην των εξαιρουμένων στο Γυάλινο Κτήριο.

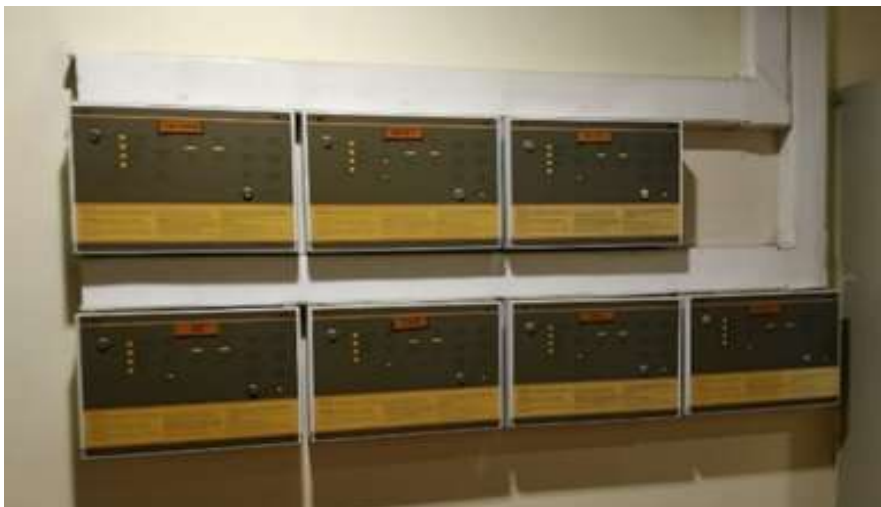
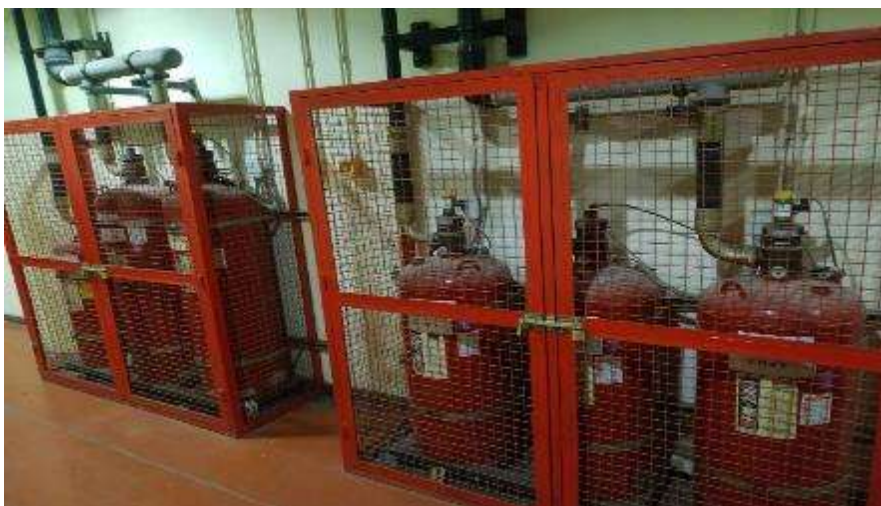
Η εγκατάσταση αυτόματης κατάσβεσης με αέρια (FM200 ) καλύπτει γενικώς χώρους Η/Μ του κτιρίου. Χώρους Υποσταθμού, Μετασχηματιστών, Η/Ζ, UPS κτλ.

Μια φιάλη (FM200) έχει εκτονωθεί στο χώρο του ΟΤΕ και χρήζει αναγόμωσης.

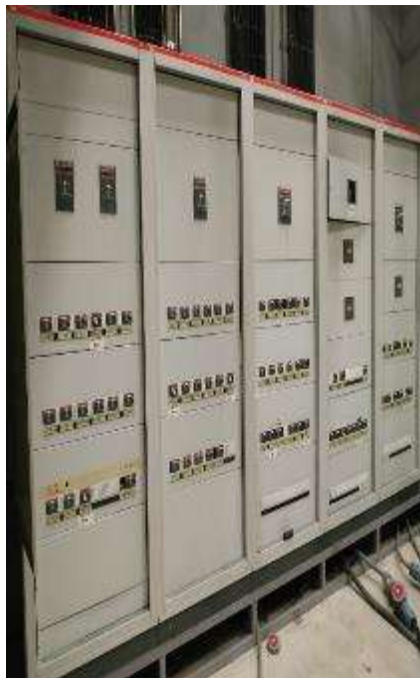
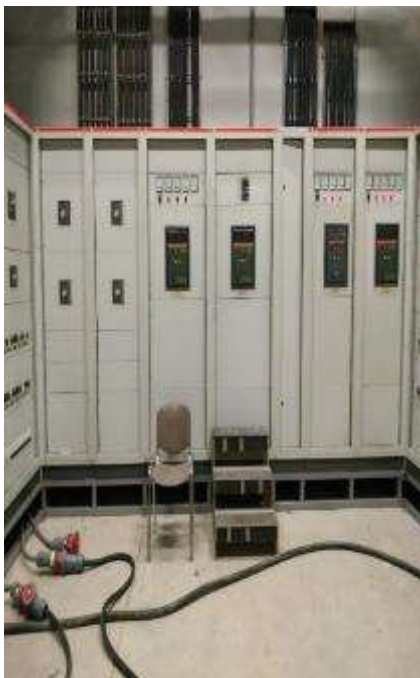
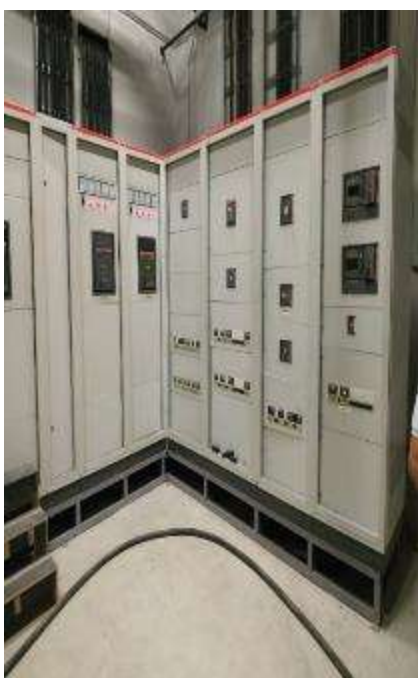
Ο Γενικός Πίνακας Χαμηλής Τάσης αποτελείται από δεκαπέντε (15) αυτοσθήρικτα ερμάρια (πεδία) διακοπτικού υλικού τύπου Ar Tu ABB.

Κατάσταση Λειτουργίας - Παρατηρήσεις : Λειτουργικά

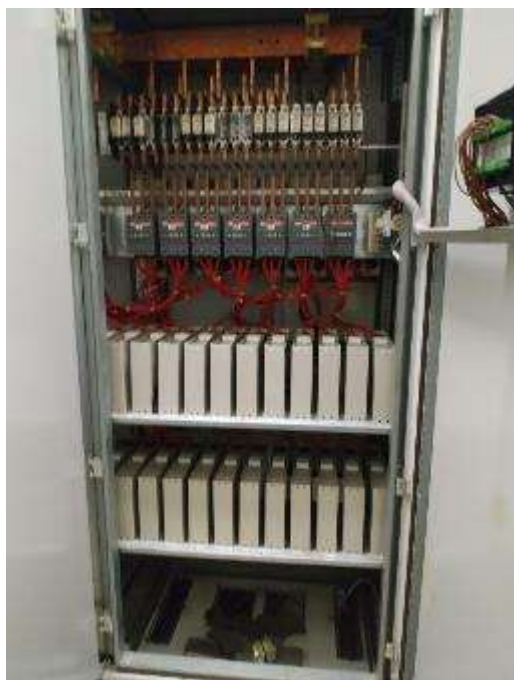
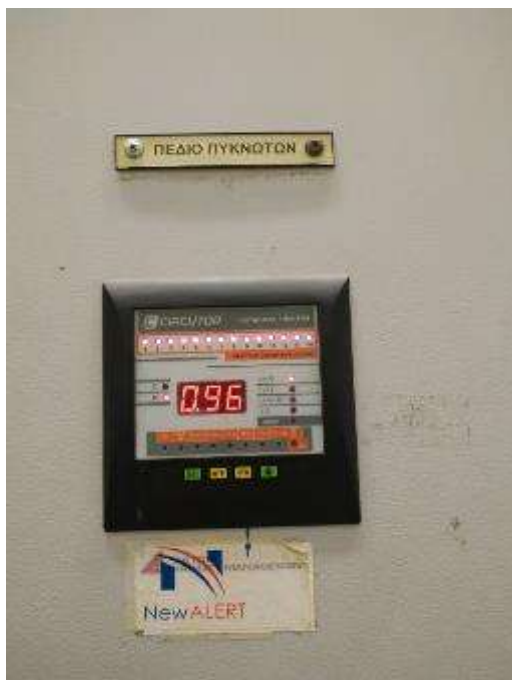
Το Γενικό Πεδίο αντιστάθμισης φορτίου αέργου ισχύος είναι πλήρως λειτουργικό και έχουν αντικατασταθεί όλοι οι παλαιοί πυκνωτές με νέους.

- Από τις μετρήσεις στα πεδία αντιστάθμισης βρέθηκε ότι χρειάζονται αντικατάσταση οι πυκνωτές στα βήματα Νο1,2,6 και 9 (Η χωρητικότητά του είναι χαμηλή λόγω παλαιότητας).

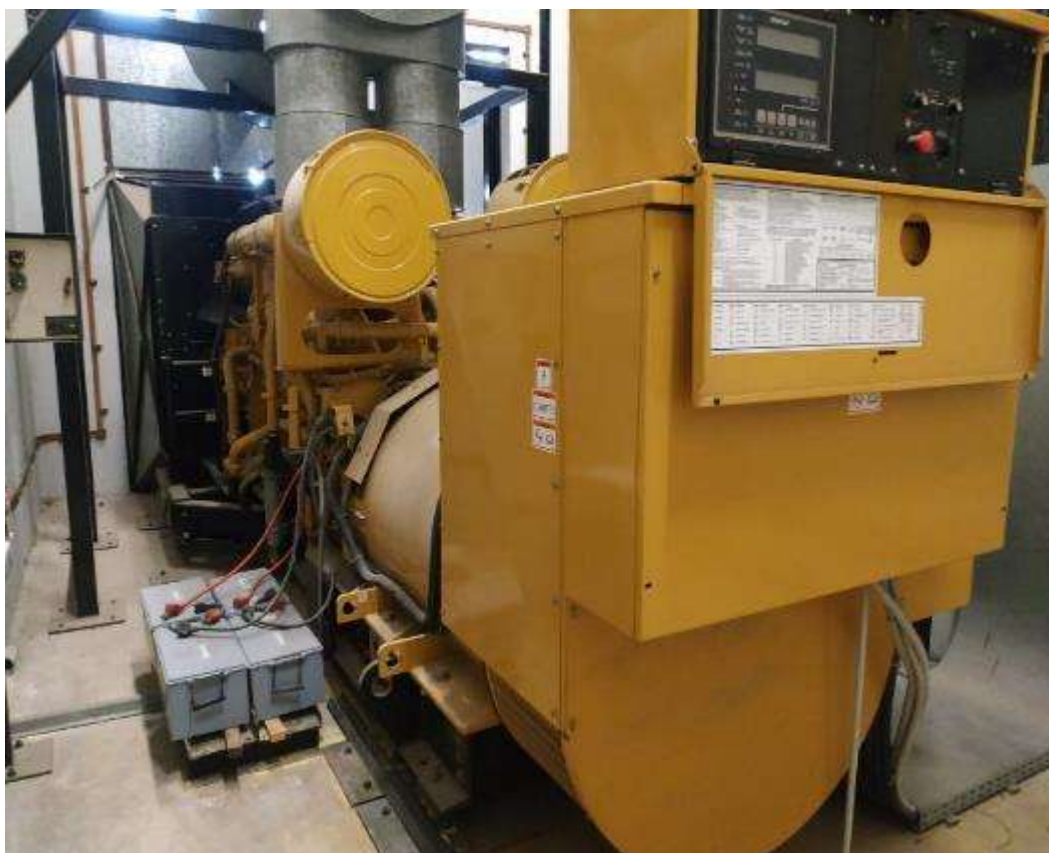
Το Η/Ζ είναι ονομαστικής ισχύος 1200 kVA, 400/230V, 50Hz.

Το κτίριο διαθέτει ένα κεντρικό Η/Ζ το οποίο παρέχει ηλεκτρική ισχύ στον φωτισμό ασφαλείας του κτηρίου.

- Το Ηλεκτροπαραγωγό Ζεύγος (Η/Ζ) είναι πλήρως λειτουργικό, η δεξαμενή καυσίμου τροφοδοσίας του οποίου όμως χρήζει αναπλήρωσης.
- Ο διακόπτης της γεννήτριας διαπιστώθηκε πρόβλημα στο ωστήριο του μηχανισμού για τη θέση ON από το μπουτόν. Αυτό έχει σαν αποτέλεσμα να μην είναι δυνατός ο χειρισμός του διακόπτη από το μπουτόν αλλά να πρέπει να ανοιχτεί το καπάκι και χρήζει αντικατάστασης.

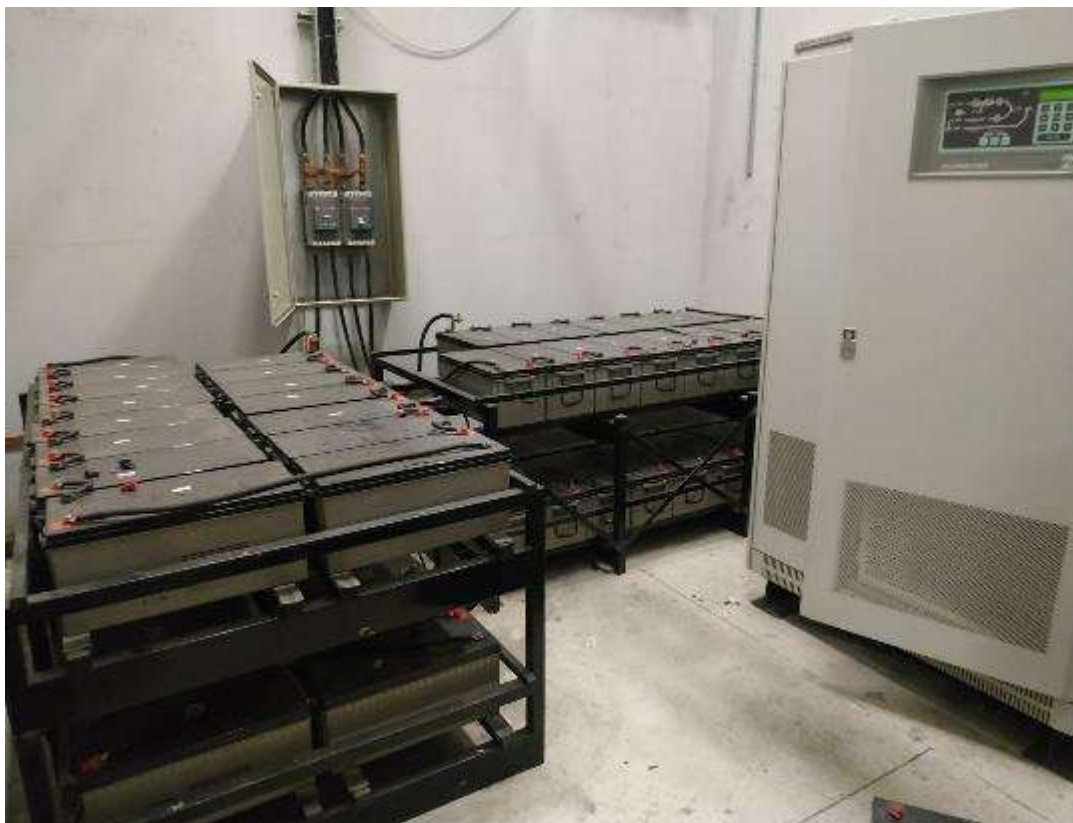
Το κτίριο διαθέτει ένα κεντρικό UPS επωνυμίας SPECTRUM, το οποίο παρέχει αδιαλείπτως ηλεκτρική ισχύ κυρίως σε ρευματοδότες που εξυπηρετούν ηλεκτρονικά συστήματα, όπως Η/Υ. Το σύστημα UPS είναι ισχύος 200 KVA.

**Κατάσταση Λειτουργίας - Παρατηρήσεις** : Το UPS είναι είναι μη λειτουργικό καθώς υπάρχει βλάβη στην ηλεκτρονική πλακέτα ελέγχου με αποτέλεσμα να μην επιτρέπει τη λειτουργία του inverter για λόγους αυτοπροστασίας.

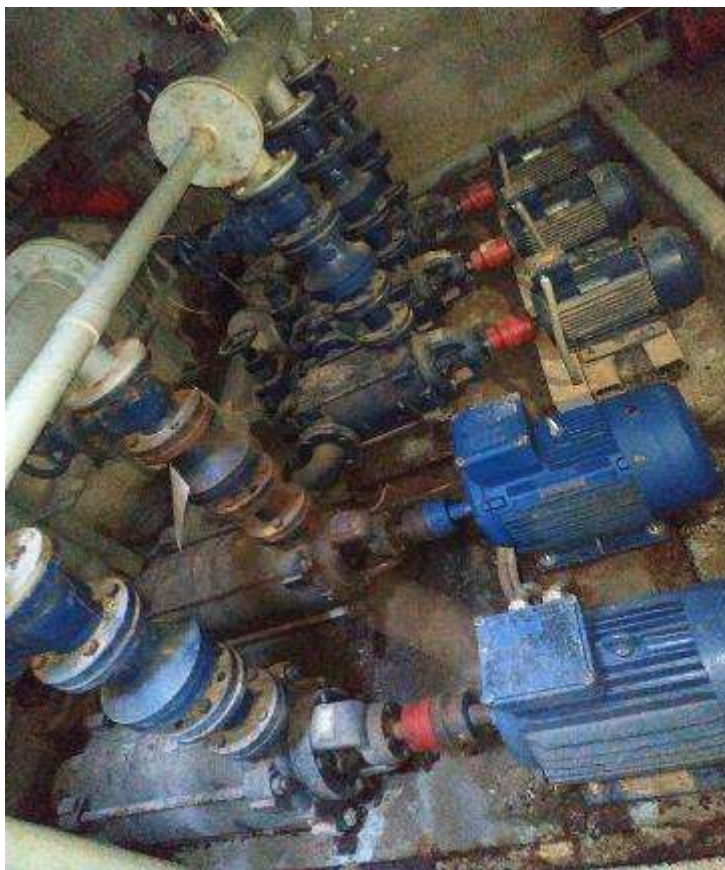
Οι ηλεκτρικοί πίνακες του αντλιοστασίου του κτιρίου B10 είναι σε κακή κατάσταση και χρήζουν άμεσης αντικατάστασης. Δεδομένου ότι υπολειπονται, λειτουργούν μόνο χειροκίνητα οι αντλίες που είναι εγκατεστημένες στο αντλιοστάσιο και διαπιστώθηκε ότι με μη αυτόματους χειρισμούς των πινάκων, είναι δυνατό να καταβρέχεται ο χώρος της Αρένας #2 πριν και κατά τη διάρκεια αγώνων/προπόνησης Ιππασίας, να διοχετεύεται νερό προς την αρένα για το πότισμα των αλόγων, όπως και να ενεργοποιείται η αντλία γεώτρησης ώστε να πληρώνεται η δεξαμενή άρδευσης που βρίσκεται στον περιβάλλοντα χώρο του αντλιοστασίου B10.

Επίσης στον περιβάλλοντα χώρο του αντλιοστασίου Άρδευσης B10 υπάρχει εγκατεστημένη η Δεξαμενή Άρδευσης. Χρησιμεύει για την άρδευση των χώρων πρασίνου στον Περιβάλλοντα Χώρο της εγκατάστασης και πληρώνεται από γεώτρηση.

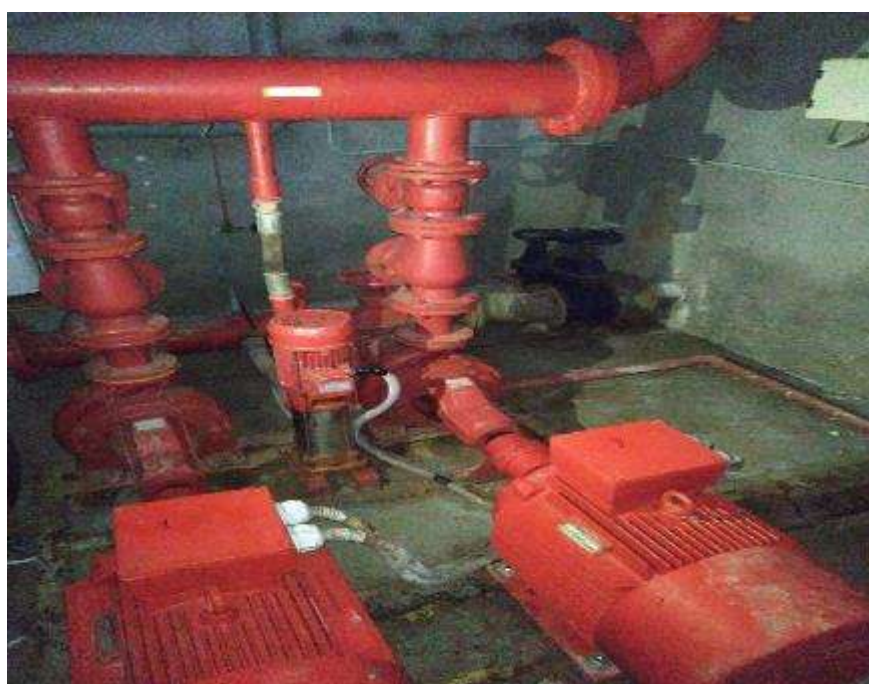
Η μεταλλική σκάλα στην καταπακτή του αντλιοστασίου χρήζει άμεσης αντικατάστασης λόγω επικινδυνότητας.

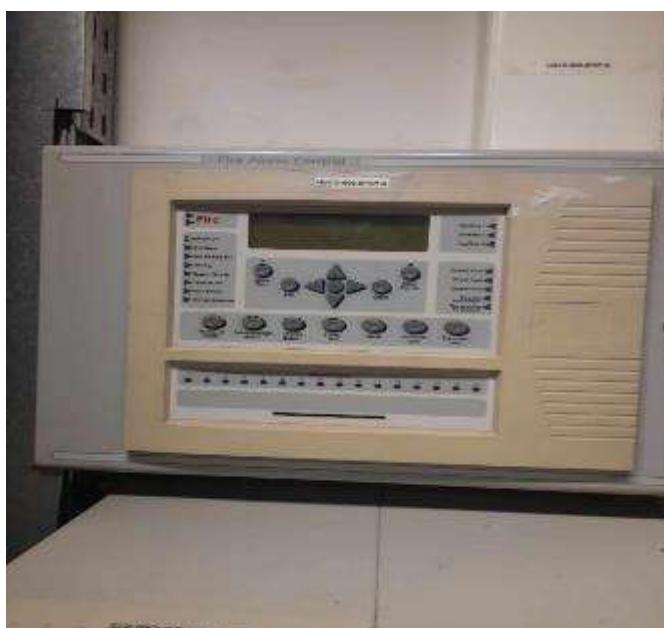
Το σύστημα της πυρανίχνευσης και τα περιφερειακά αυτού χρήζουν αντικατάστασης λόγω παλαιότητας και μη εύρεσης ανταλλακτικών (δεν υποστηρίζονται από τον κατασκευαστή).

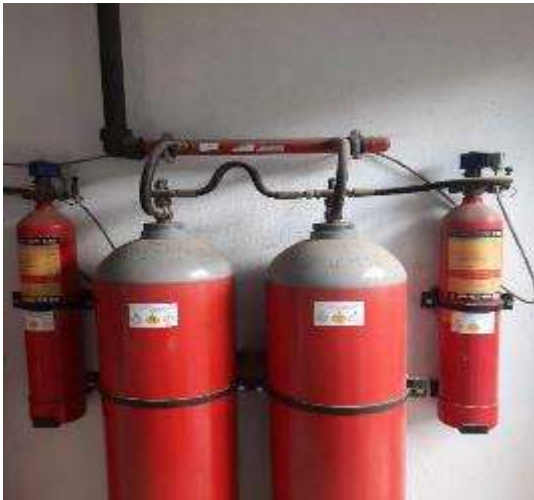
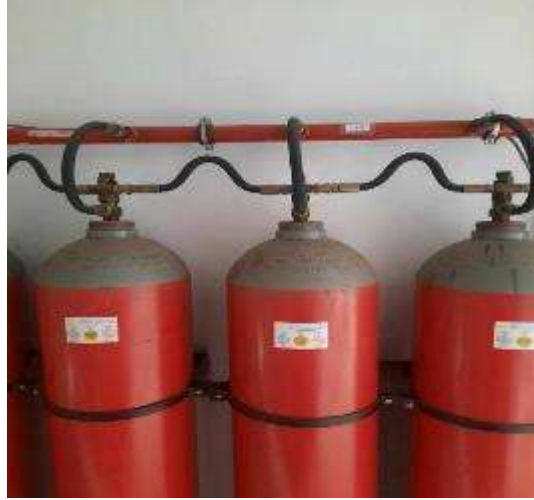
Οι φιάλες CO<sub>2</sub> χρήζουν αναγόμωσης και 10ετούς υδραυλικού ελέγχου ως προς την μηχανική αντοχή τους.

Τα συστήματα των κατασβέσεων δεν εναρμονίζονται με το πρότυπο EN54 και την ισχύουσα νομοθεσία και χρήζουν αντικατάστασης.

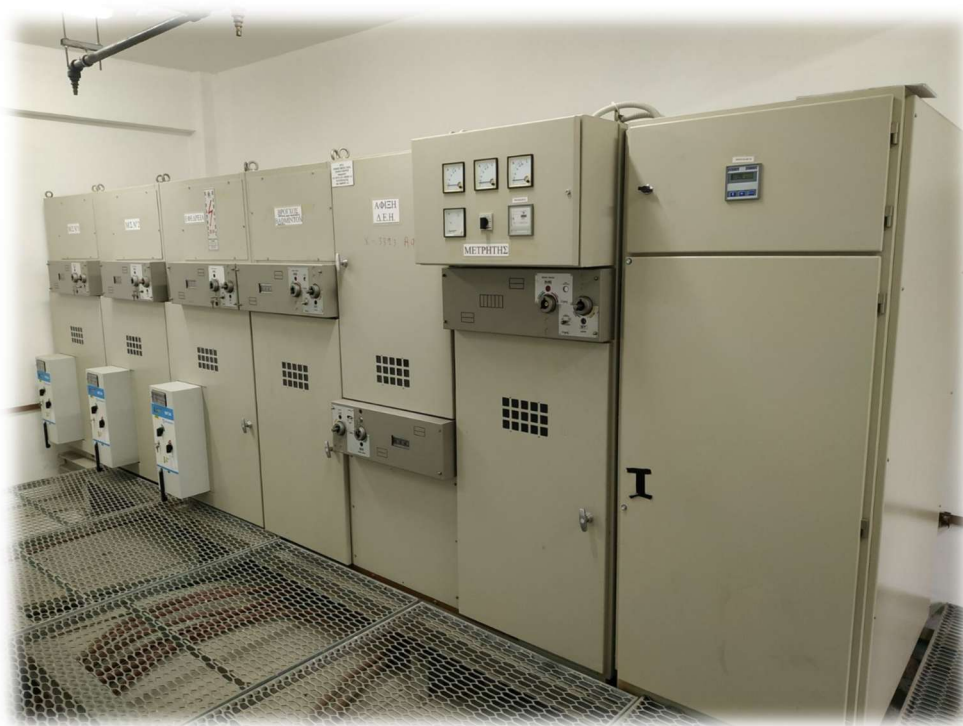
Στον χώρο του πίνακα Μέσης Τάσης στον οικίσκο εισόδου ΔΕΔΔΗΕ, δεν υπάρχει μονωτικός τάπητας Μ.Τ.

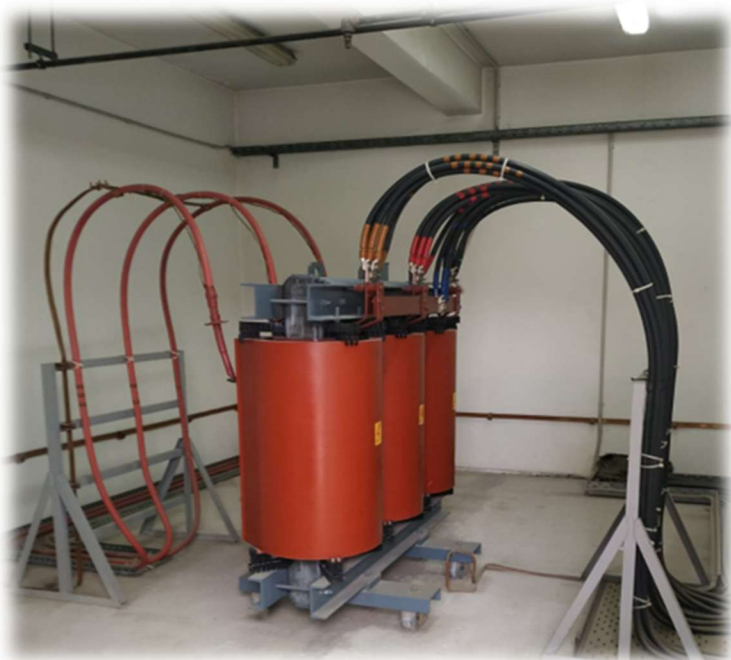
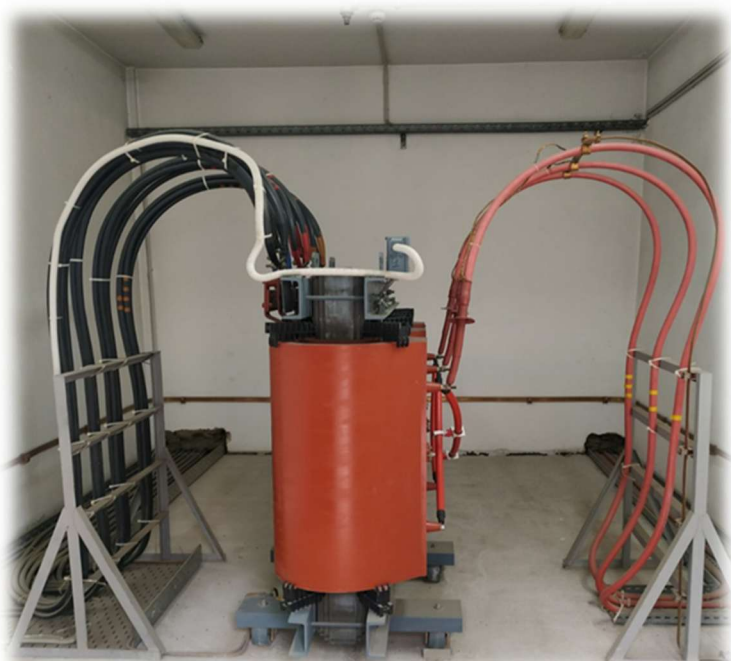
Η εγκατάσταση διαθέτει 2 μετασχηματιστές ξηρού στοιχείου ισχύος 800KVA. Οι Μ/Σ αυτοί είναι λειτουργικοί και μοιράζονται τα φορτία της εγκατάστασης. Βρίσκονται στους χώρους B01.LO.004 και B01.LO.005 αντίστοιχα. Βρίσκονται σε καλή κατάσταση, επιβαρύνονται όμως λόγω της ποιότητας του περιβάλλοντος στο οποίο είναι εγκατεστημένοι. Γενικότερα, κάθε Μ/Σ θα πρέπει να διαθέτει πίνακα με πυκνωτές εξομάλυνσης για τη ρύθμιση των άεργων φορτίων τους, με άμεση συνέπεια την ομαλότερη και φθηνότερη ροή ενέργειας από το δίκτυο της Δ.Ε.Η. προς τα φορτία του και την αύξηση του συντελεστή ισχύος. Δεν διαπιστώθηκε όμως να υπάρχει πίνακας εξομάλυνσης, κάτι που συνίσταται να γίνει.

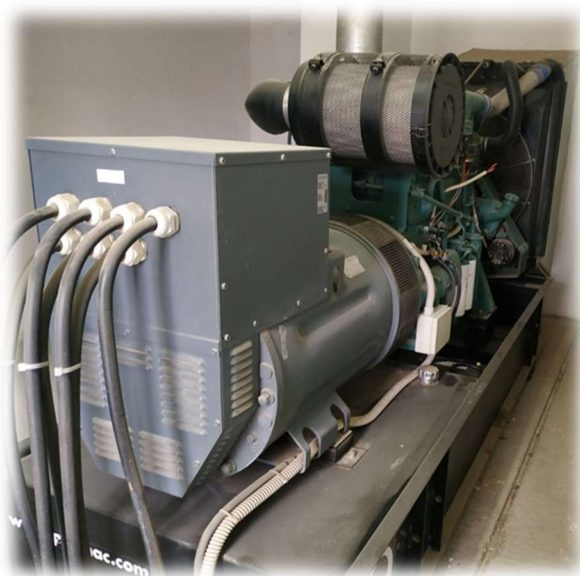
Επίσης η εγκατάσταση διαθέτει ένα εφεδρικό Ηλεκτροπαραγωγό Ζεύγος, ισχύος 300KVA, εγκατεστημένο στο χώρο B01.LO.R01, με σκοπό την παροχή ηλεκτρικής ενέργειας σε φορτία ασφαλείας, όπως ο φωτισμός κ.α. σε περίπτωση διακοπής από τη Δ.Ε.Η., ή άλλης βλάβης στο δίκτυο. Απαιτείται η αποκατάσταση βλάβης στην Αυτόματη Μεταγωγή ΔΕΗ-ΗΖ και πιο συγκεκριμένα η αντικατάσταση Διακόπτη 4P 630A καθώς και του Controller EasyGen.

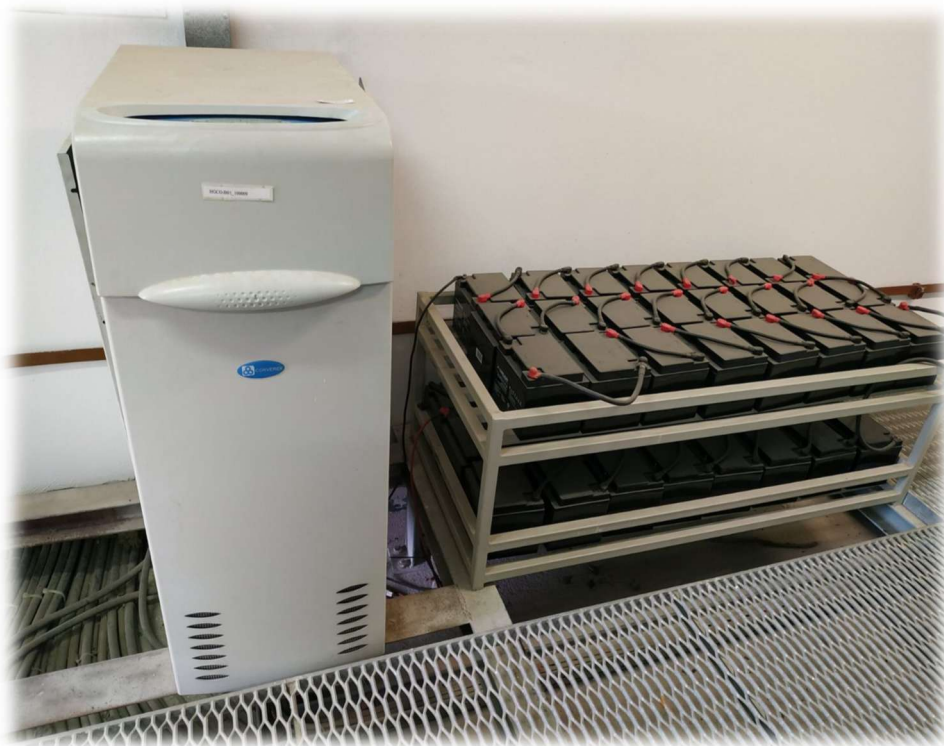
Το UPS χρήζει αντικατάστασης καθώς δεν υπάρχουν ανταλλακτικά λόγω παλαιότητας.

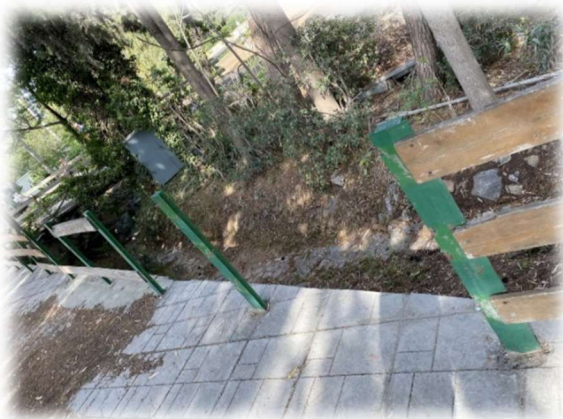
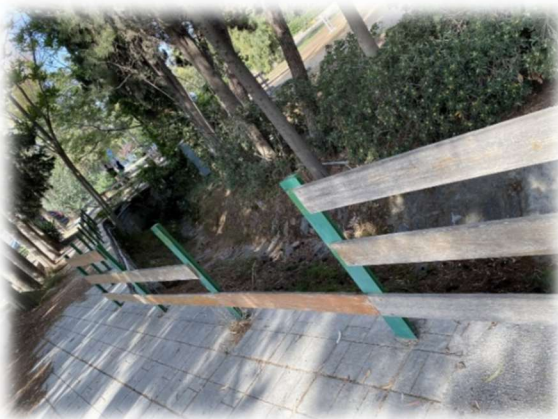
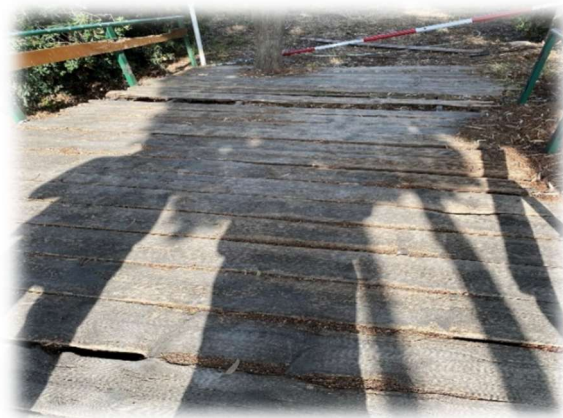
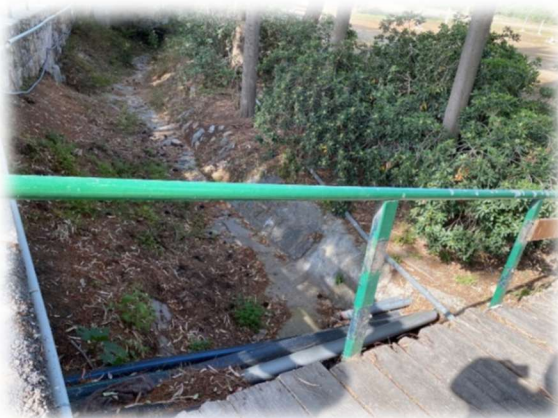
Γεφυράκι – Μοντέρνο Πένταθλο – Αρένα 2

Υπάρχουν φθορές σε κουπαστές και ξύλινες επιφάνειες και χρήζουν αποξήλωσης και αντικατάσταση με νέων.
