ΠΑΡΑΡΤΗΜΑ ΣΤ'

ΤΕΧΝΙΚΗ ΕΚΘΕΣΗ

Η παρούσα τεχνική έκθεση αφορά στην Αρχιτεκτονική μελέτη αποτύπωσης και αποκατάστασης ενός διατηρητέου δώροφου κτιρίου/κατοικίας που βρίσκεται σε οικοπέδο, επί της οδού Ακαταμαχήτου 8, Ο.Τ. 145 στον ιστορικό πυρήνα Παλαιάς Μητρόπολης και Παναγίας Δεξιάς, στην Βέροια. Το κτίσμα είναι χαρακτηρισμένο ως διατηρητέο (Κατηγορίας Β) με την υπ' αριθμόν 450/23-3-1994 απόφαση Υπουργού Μακεδονίας Θράκης (ΦΕΚ 383/Δ/20-4-1994). Βάσει του ΦΕΚ χαρακτηρισμού του κτιρίου ως διατηρητέο, το κτίριο χρονολογείται άνω των 100 ετών. Την μελέτη ανέθεσε η εταιρεία με την επωνυμία «Εταιρεία Ακινήτων Δημοσίου, Ανώνυμη Εταιρεία»

ΦΩΤΟΓΡΑΦΙΚΗ ΤΕΚΜΗΡΙΩΣΗ

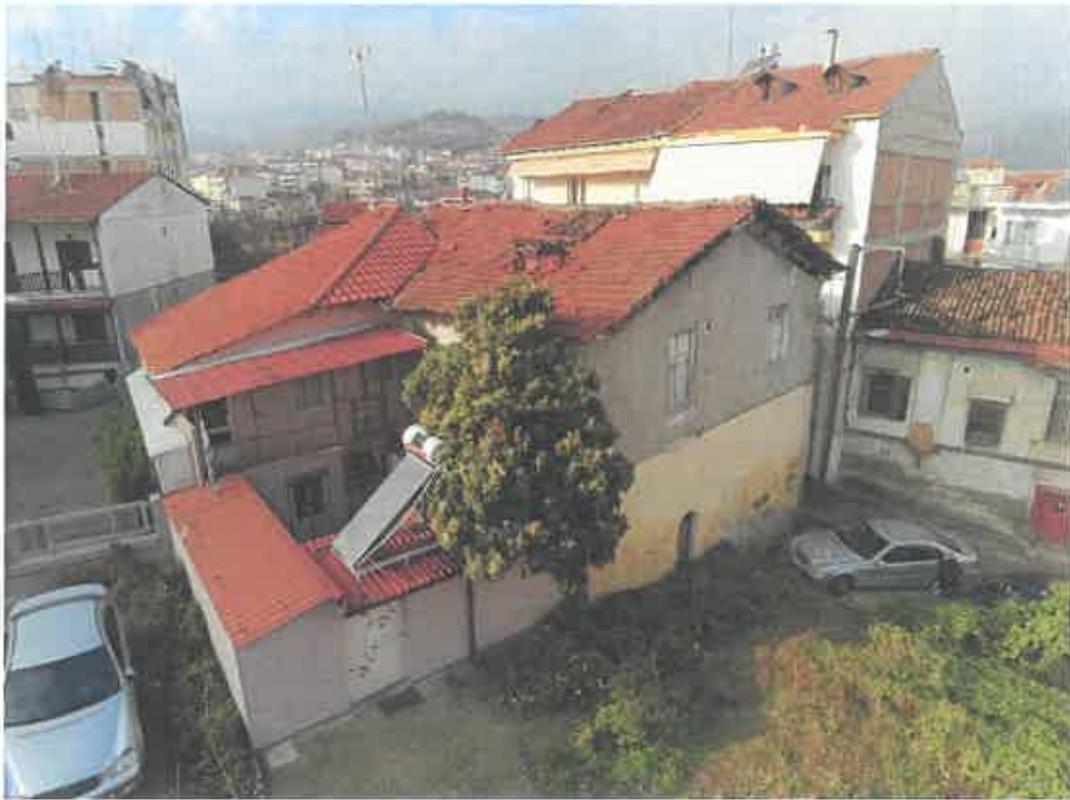
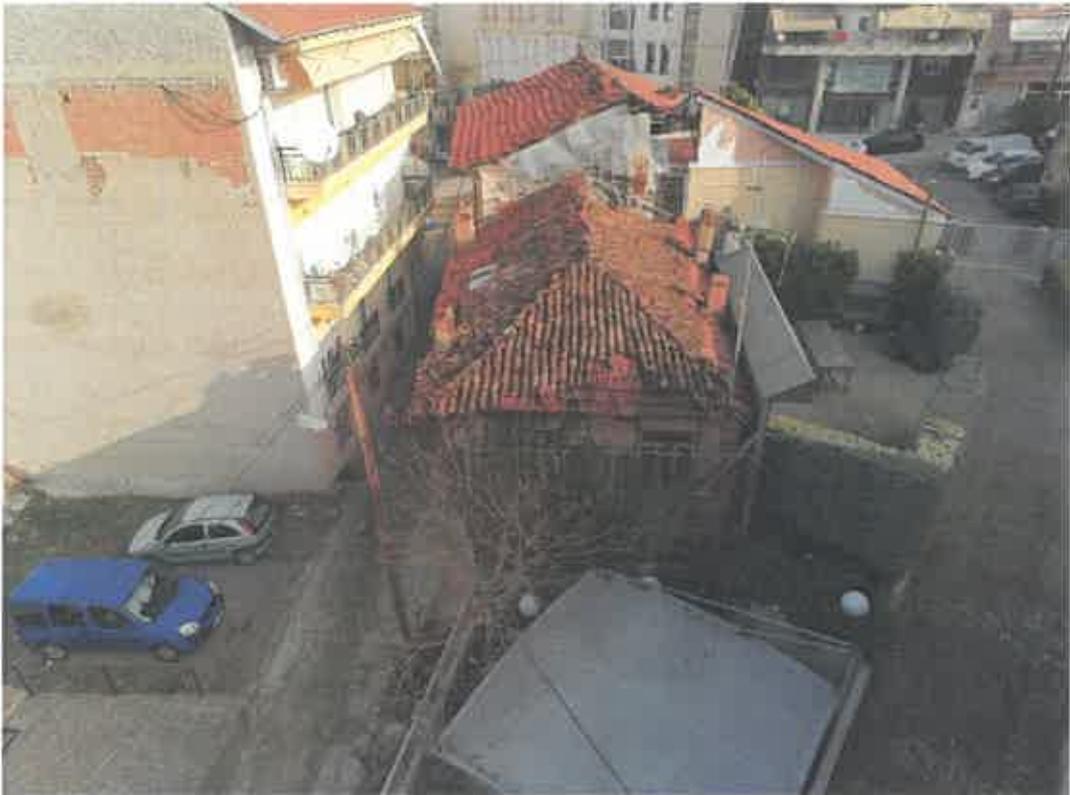
Βάσει της έκθεσης επικινδύνου κτιρίου με Αριθμό:11/2019, το κτίσμα θεωρείται επικίνδυνο από άποψη στατική, δομική και δημόσιας ασφάλειας καθώς το μεγαλύτερο μέρος των ξύλινων στοιχείων της στέγης έχει σπάσει, σαπίσει ή παραμορφωθεί, ενώ πολλά κεραμίδια έχουν σπάσει ή αποξηλωθεί. Επιπλέον, οι εξωτερικές τοιχοποιίες της πρόσοψης του ορόφου και της βορειοανατολικής πλευράς παρουσιάζουν σημαντικές κατακόρυφες και οριζόντιες ρηγματώσεις επιχρισμάτων με φαινόμενα αρχής αποκόλλησης, ενώ μικρά τμήματα στον όροφο έχουν ήδη αποκολληθεί.

Φωτογραφίες 5 & 6 : Πανοραμικές φωτογραφίες στέγης

1. Αντικατάσταση της ξύλινης στέγης, με κατασκευή νέου ξύλινου φέροντα οργανισμού βάσει της σημερινής μορφής αλλά με τα δεδομένα του σημερινού αντισεισμικού κανονισμού. Βάσει της στατικής μελέτης, η νέα αυτοφερόμενη στέγη θα εδράζεται σε στοιχεία οπλισμένου σκυροδέματος, τα οποία δεν θίγουν την μορφή του κτιρίου, καθώς τοποθετούνται εσωτερικά. Ο φέρων οργανισμός της στέγης δεν είναι εμφανής καθώς η οροφή του ορόφου έχει εμφανές ξύλινο πέτωμα σε κάποια δωμάτια, ενώ σε κάποια άλλα ευτελής κατασκευές με έντονη παραμόρφωση.

Η στέγη προτείνεται να μονωθεί, χωρίς να επηρεάζει την όψη του κτιρίου και χωρίς να υπερβαίνει το ύψος, όπως φαίνεται και στα σχέδια. Ενώ προτείνεται η χρήση κεραμιδιών ρωμαϊκού τύπου, χρώματος κεραμιδί ώστε να είναι αρμονικό με τα γειτονικά κτίρια.

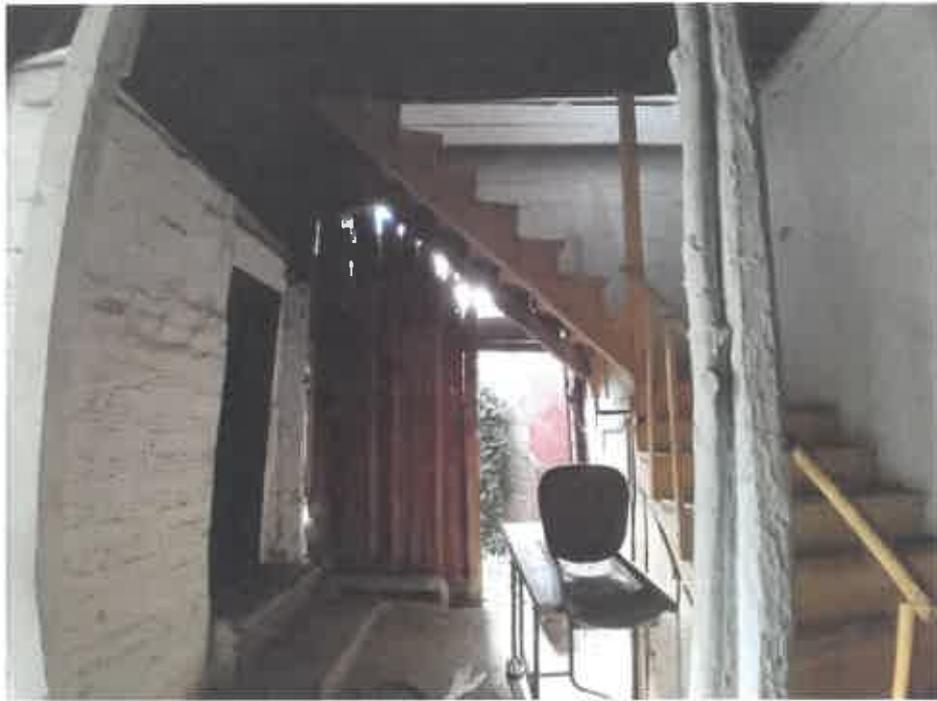
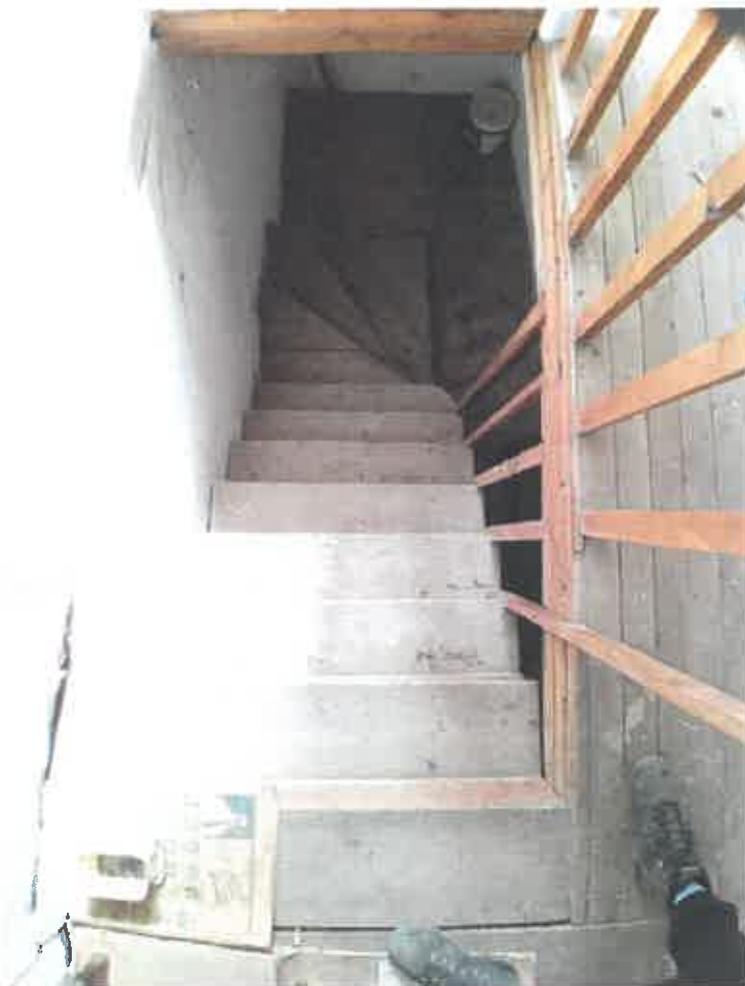
Έπειτα από δική μας αυτοψία, επιβεβαιώθηκαν οι ανωτέρω παρατηρήσεις, ενώ υπάρχουν και προβλήματα στατικότητας στις σκάλες, στο δάπεδο του ορόφου αλλά και στις εσωτερικές τοιχοποιίες, ιδίως του ισογείου. Για τους λόγους που προαναφέρθηκαν υποβάλλουμε μελέτη αποκατάστασης του κτιρίου που αφορά:

Φωτογραφίες 9 & 10 : Κλιμακοστάσια (Μάρτιος 2024)
