ΤΣΟΥΡΑΚΗ ΚΛΕΟΠΑΤΡΑ

**ΚΑΤΑΣΤΑΣΗ ΔΙΑΤΗΡΗΣΗΣ ΤΩΝ ΔΙΑΚΟΣΜΗΤΙΚΩΝ ΣΤΟΙΧΕΙΩΝ ΚΑΙ  
ΠΡΟΤΑΣΕΙΣ ΑΠΟΚΑΤΑΣΤΑΣΗΣ ΓΙΑ ΤΗΝ ΑΡΣΗ ΤΗΣ ΕΠΙΚΥΝΔΥΝΟΤΗΤΑΣ  
ΤΩΝ ΟΨΕΩΝ ΤΟΥ ΚΤΗΡΙΟΥ ΤΗΣ ΠΑΛΙΑΣ ΜΕΡΑΡΧΙΑΣ ΣΤΗΝ ΚΑΒΑΛΑ**

Ιούνιος 2019

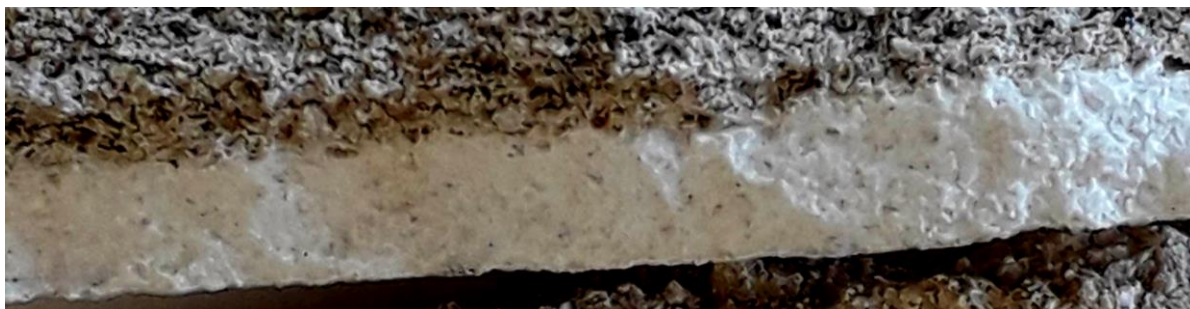
Πρόκειται για ένα ασβεστοκονίαμα χοντρόκοκκο, γκρίζου χρώματος και πολύ μεγάλου πάχους κατά τόπους. (Εικ.9) Η τελευταία προς τα έξω στρώση με πάχος από 3 έως 5 χιλ είναι ένα πολύ καλής ποιότητας ασβεστοκονίαμα του οποίου το αδρανές υλικό είναι λευκό και εξαιρετικά λεπτόκοκκο. (Εικ.10) (βλ. αναλύσεις κονιαμάτων παρ.7.6 συμπλήρωση απωλειών)

**Εικ.9 τελευταία στρώση ασβεστοκονιάματος προς τα έξω**

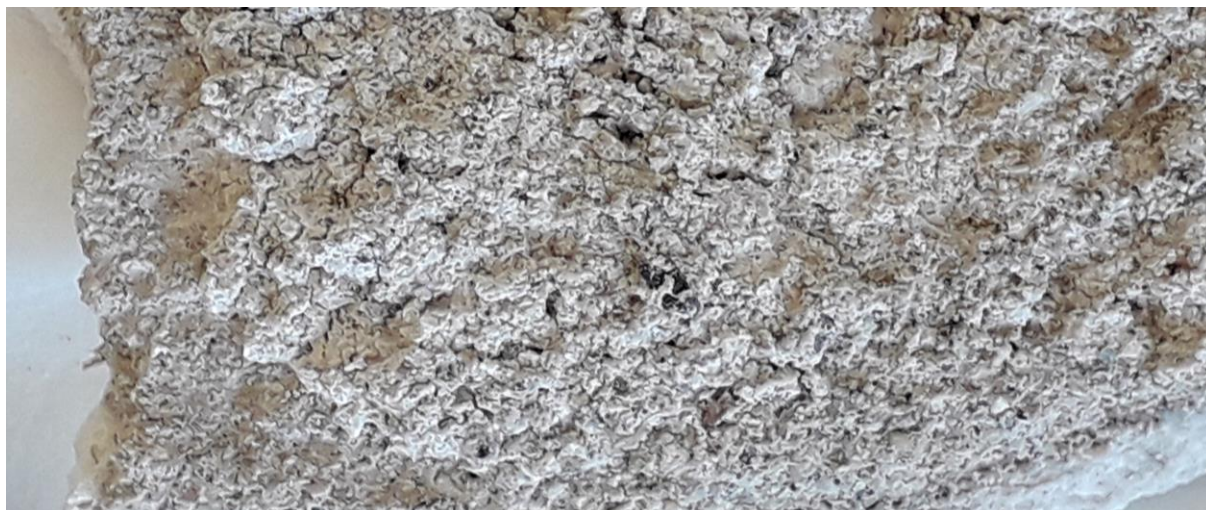
**Εικ.10 ασβεστοκονίαμα επιχρίσματος**

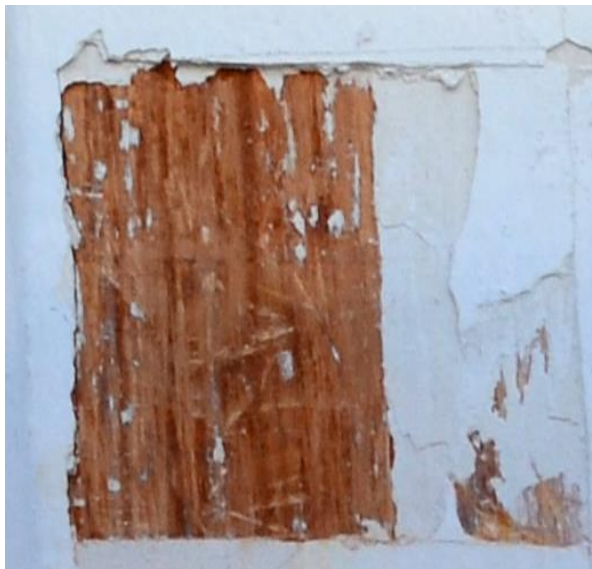
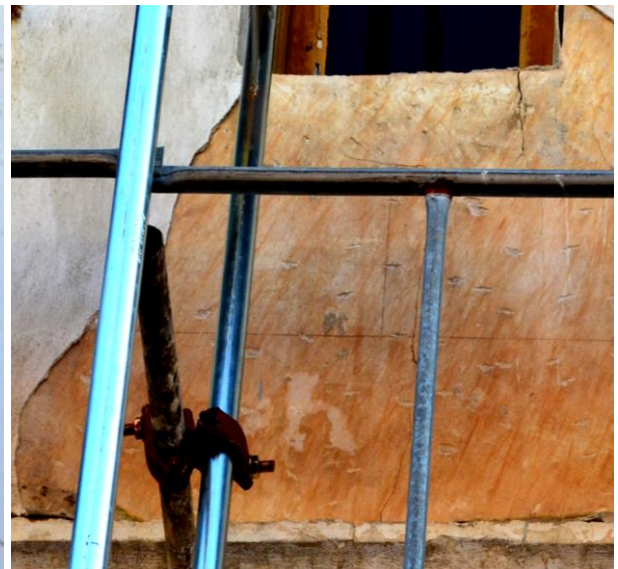
Για τη διαπίστωση των αρχικών χρωματισμών των εξωτερικών όψεων του κτηρίου, πραγματοποιήθηκαν διερευνητικές τομές σε πολλά σημεία του. (Εικ.14,15, 16, 17, 18, 19, 20, 21, 22, 23, 24,25,26,27,28,29,30,31,32,33,34,35,36,37,38,39,40)

*Εικ.14,15 Διερευνητικές τομές*

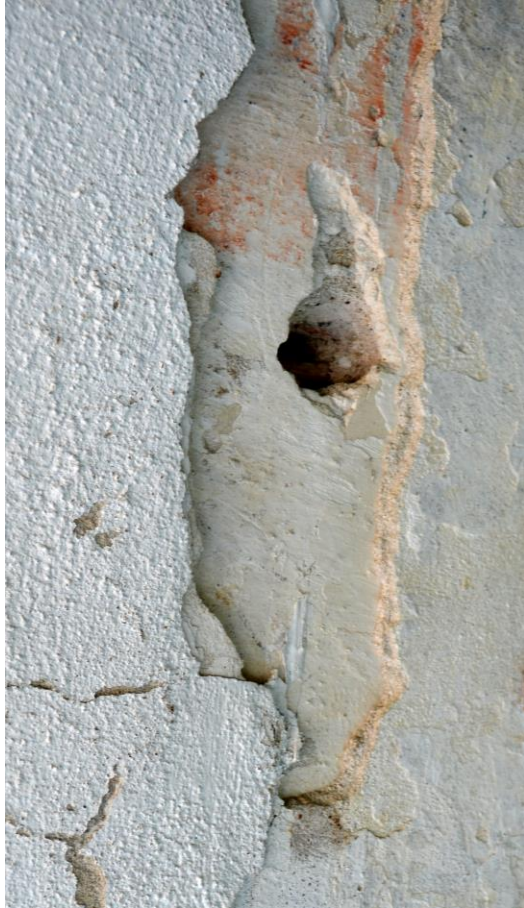
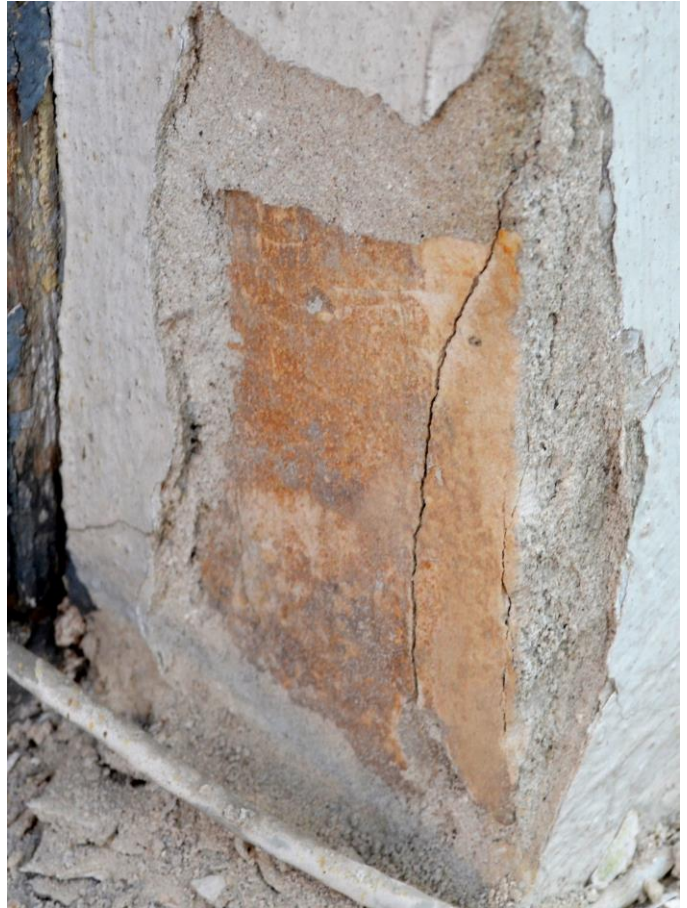
*Εικ.16,17 Διερευνητικές τομές*

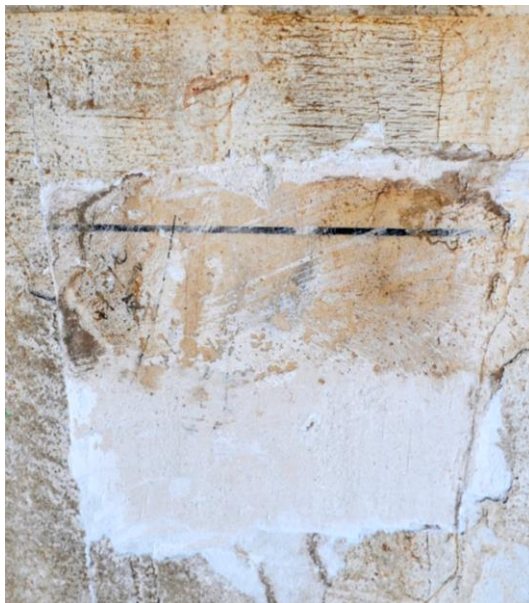
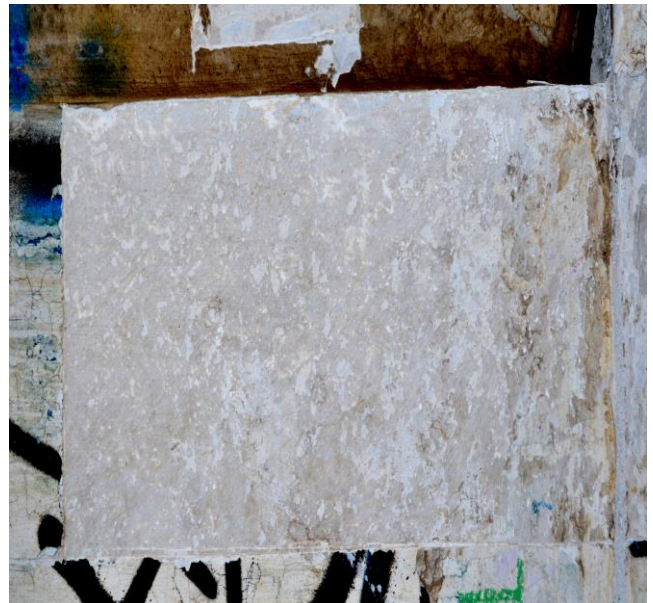
*Εικ.18,19 Διερευνητικές τομές*

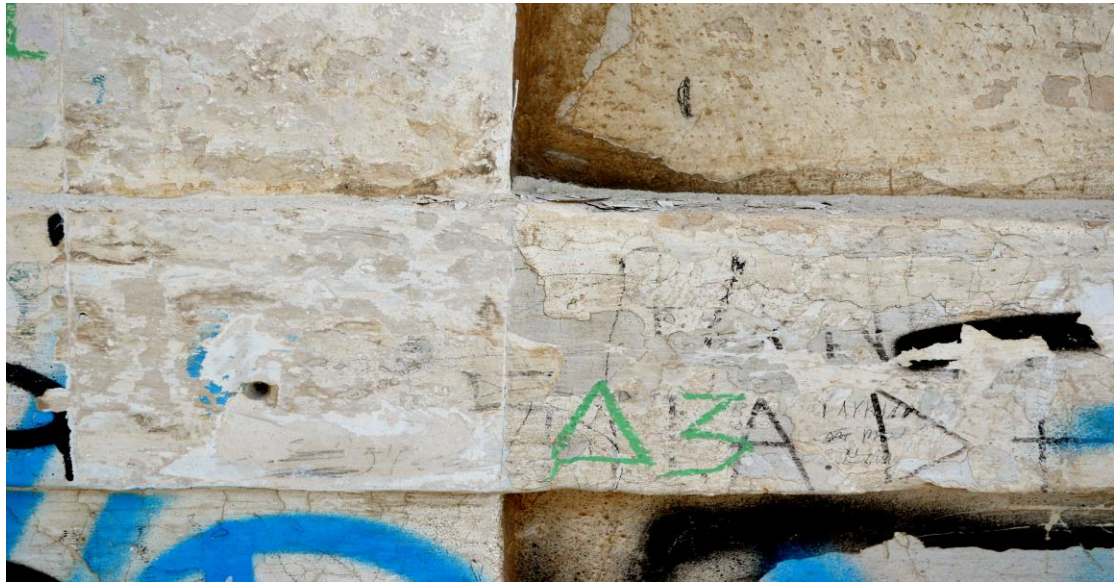
Εικ.20 Διερευνητική τομή

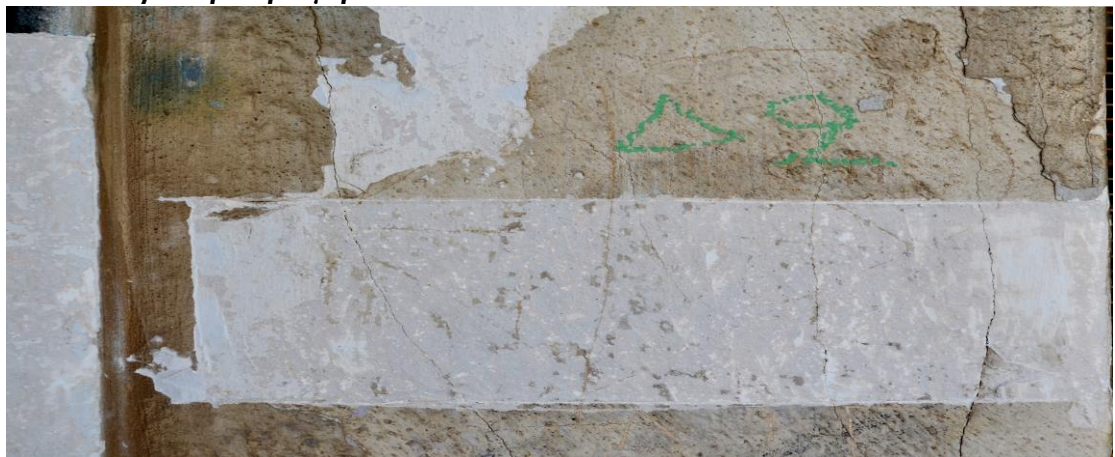
Εικ.21 Διερευνητική τομή

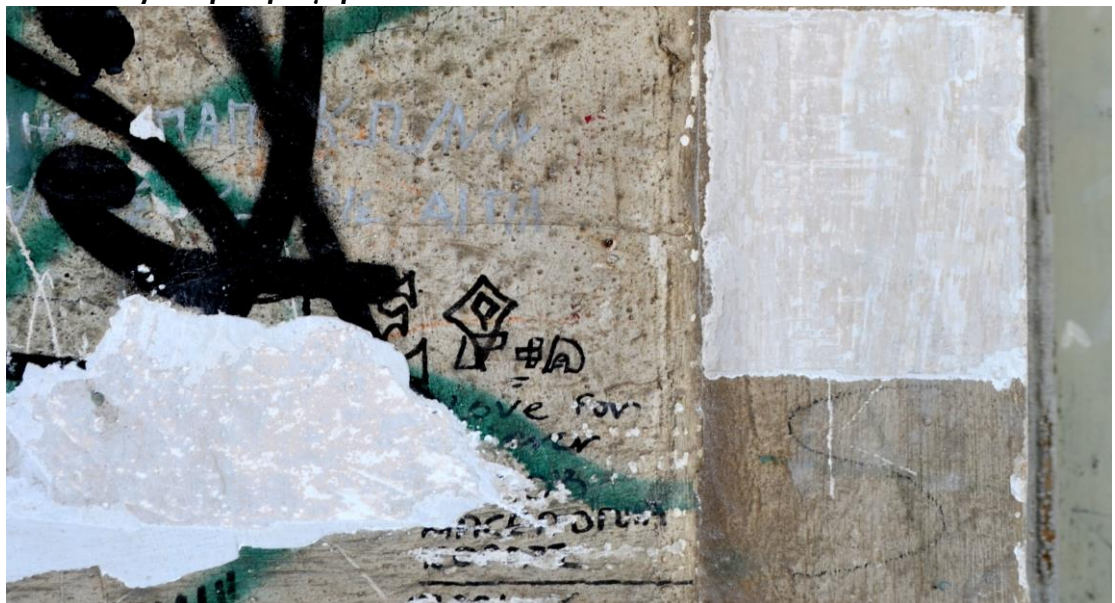
Εικ.22 Διερευνητική τομή

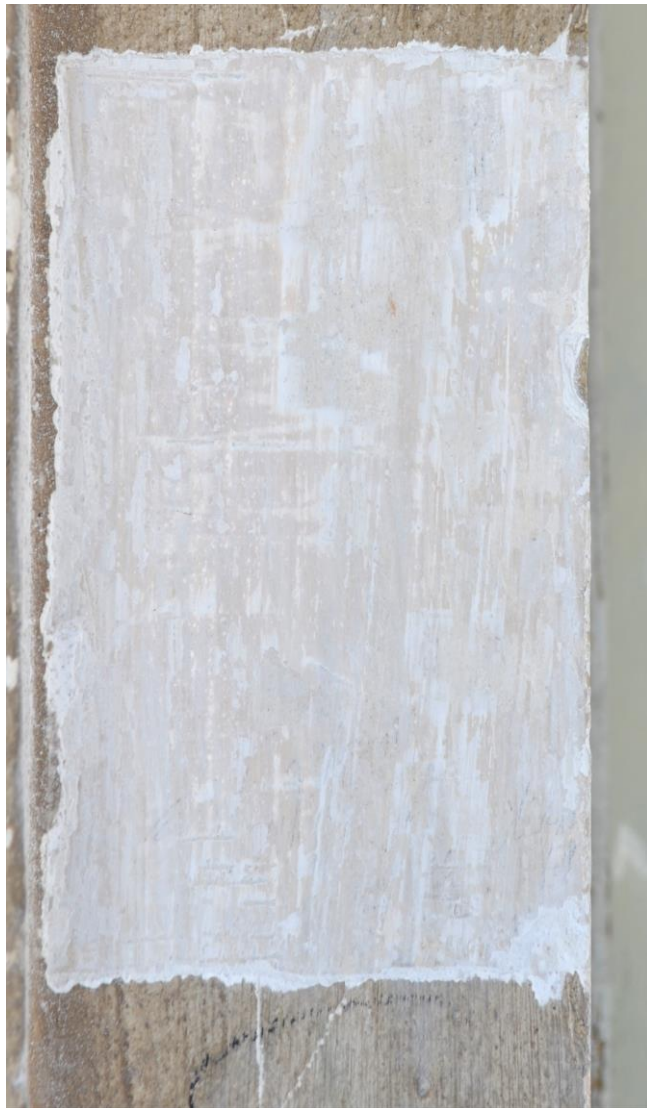
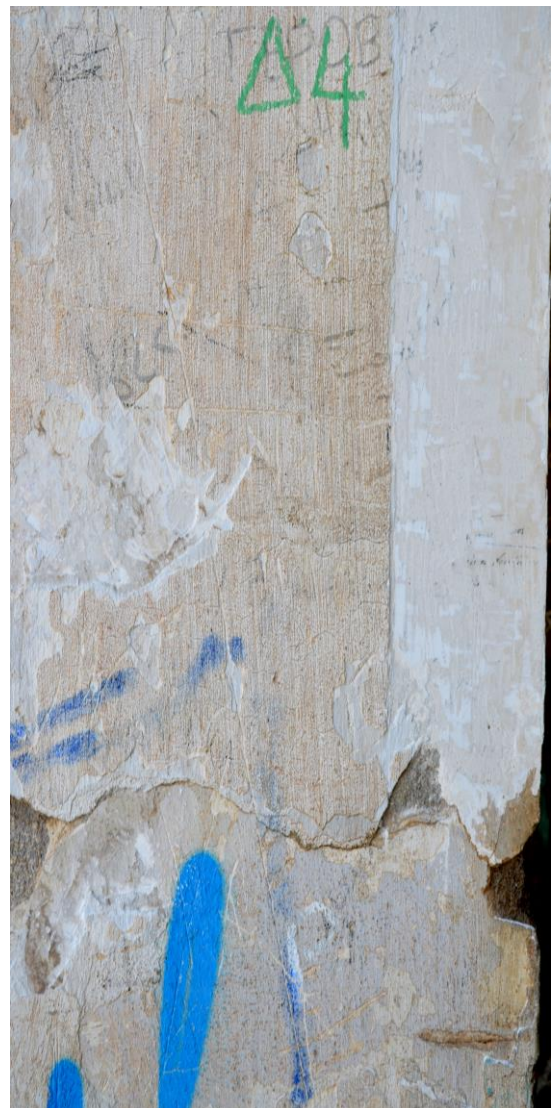
Εικ.23,24 Διερευνητικές τομές

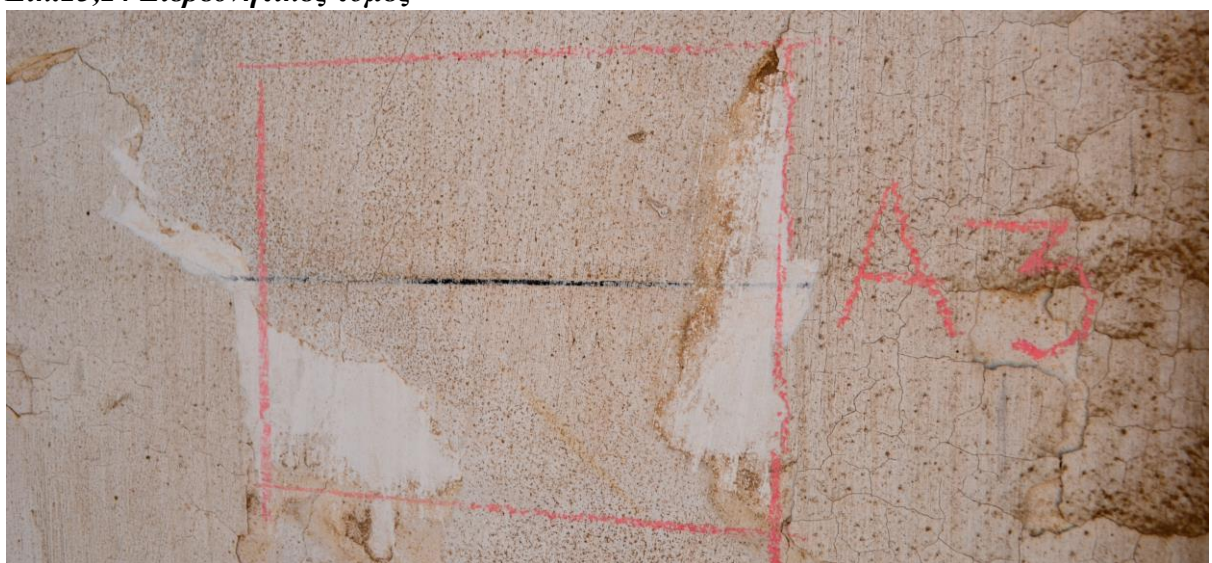
Εικ.25 Διερευνητική τομή

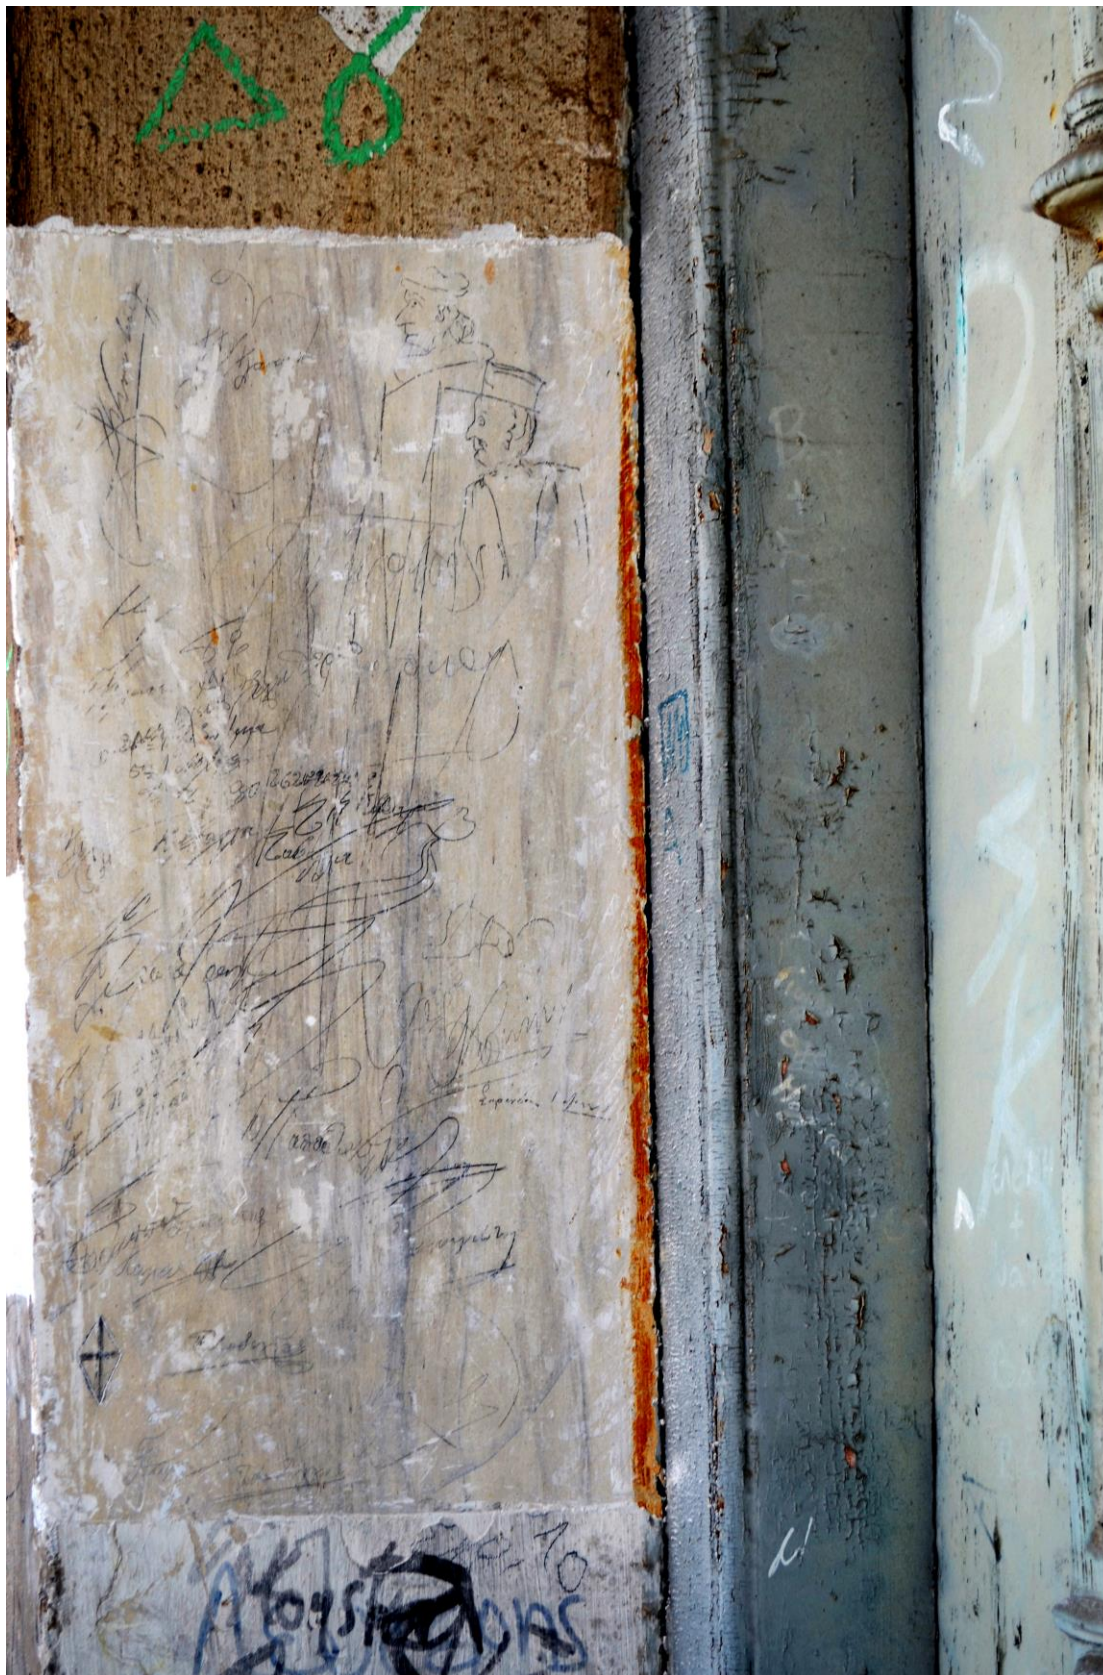
Εικ.26 Διερευνητική τομή

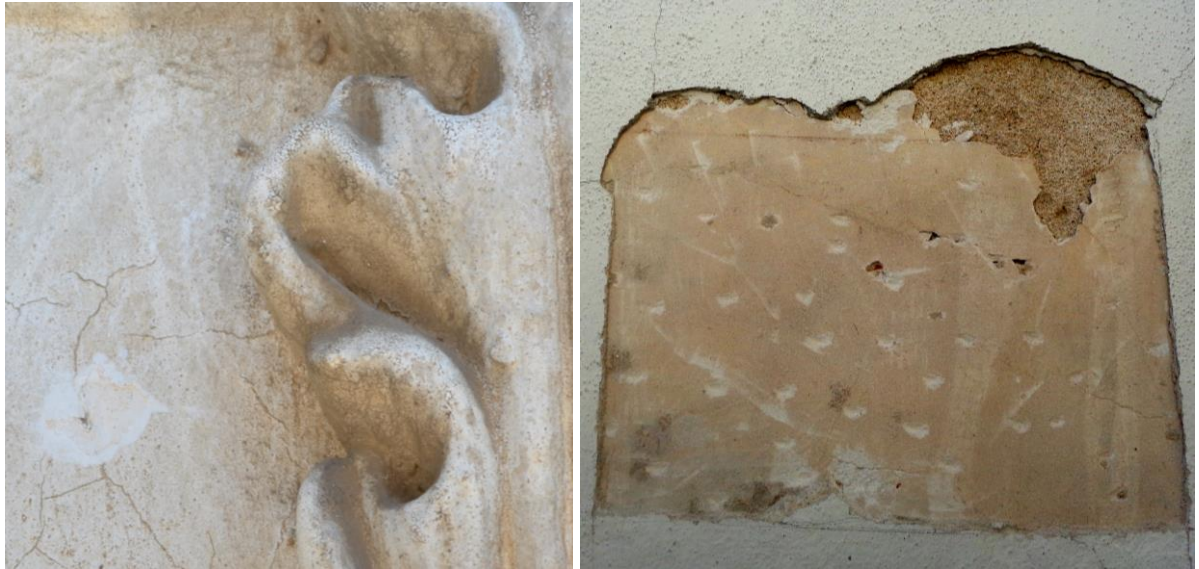
*Εικ.27,28 Διερευνητικές τομές*

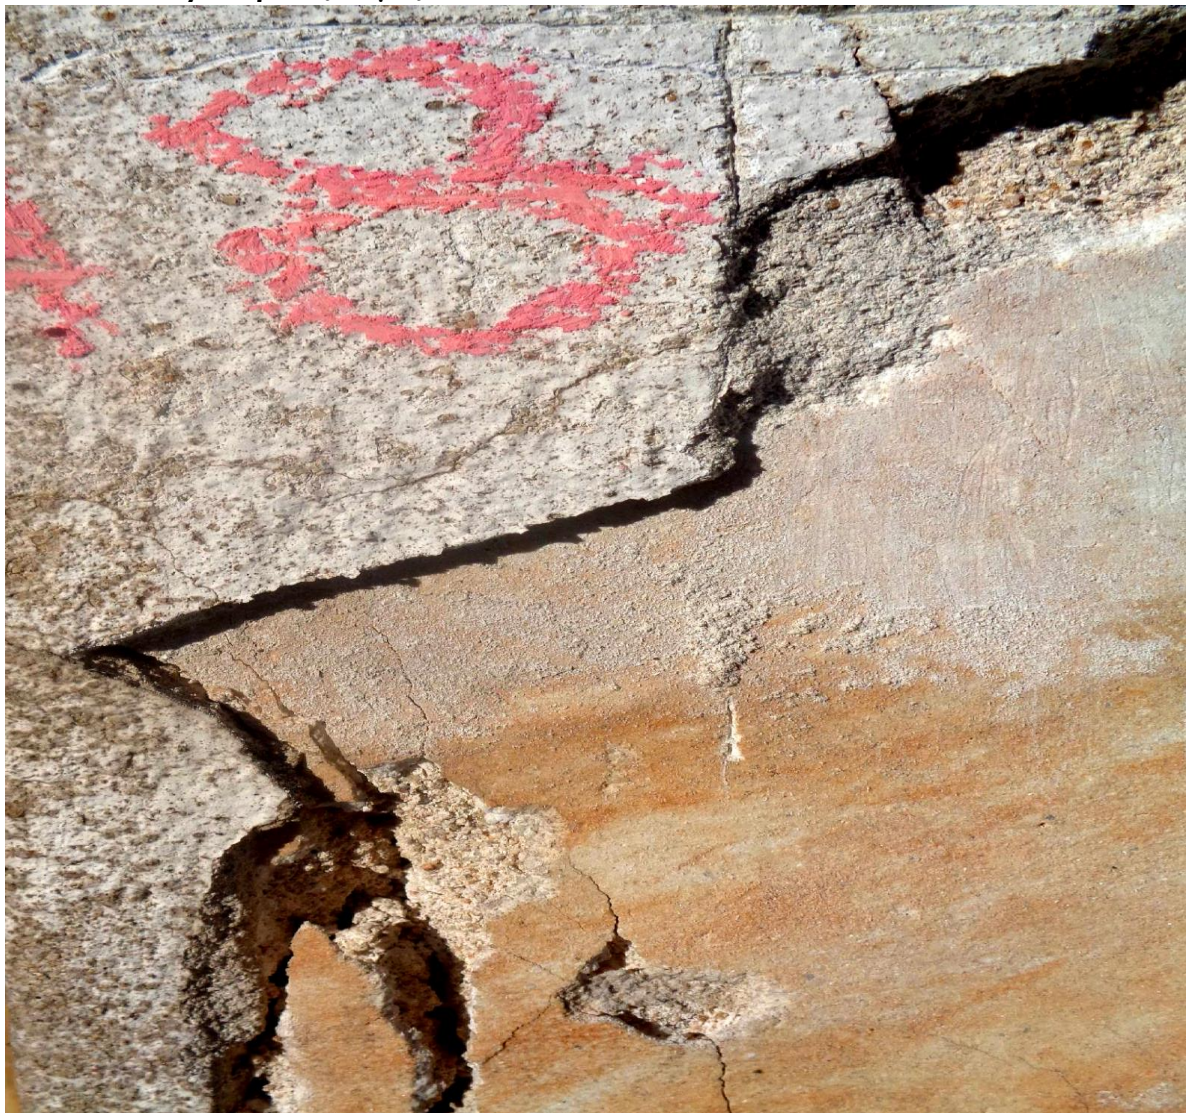
*Εικ.29 Διερευνητική τομή*

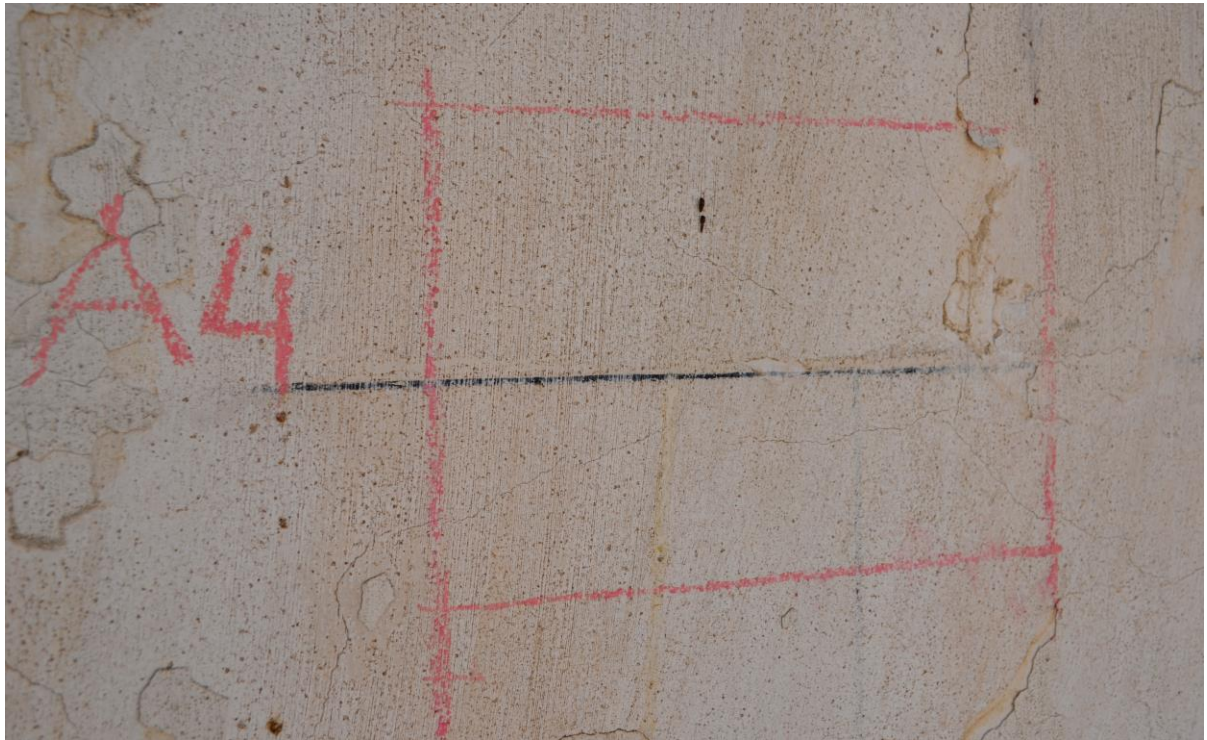
*Εικ.30 Διερευνητική τομή*

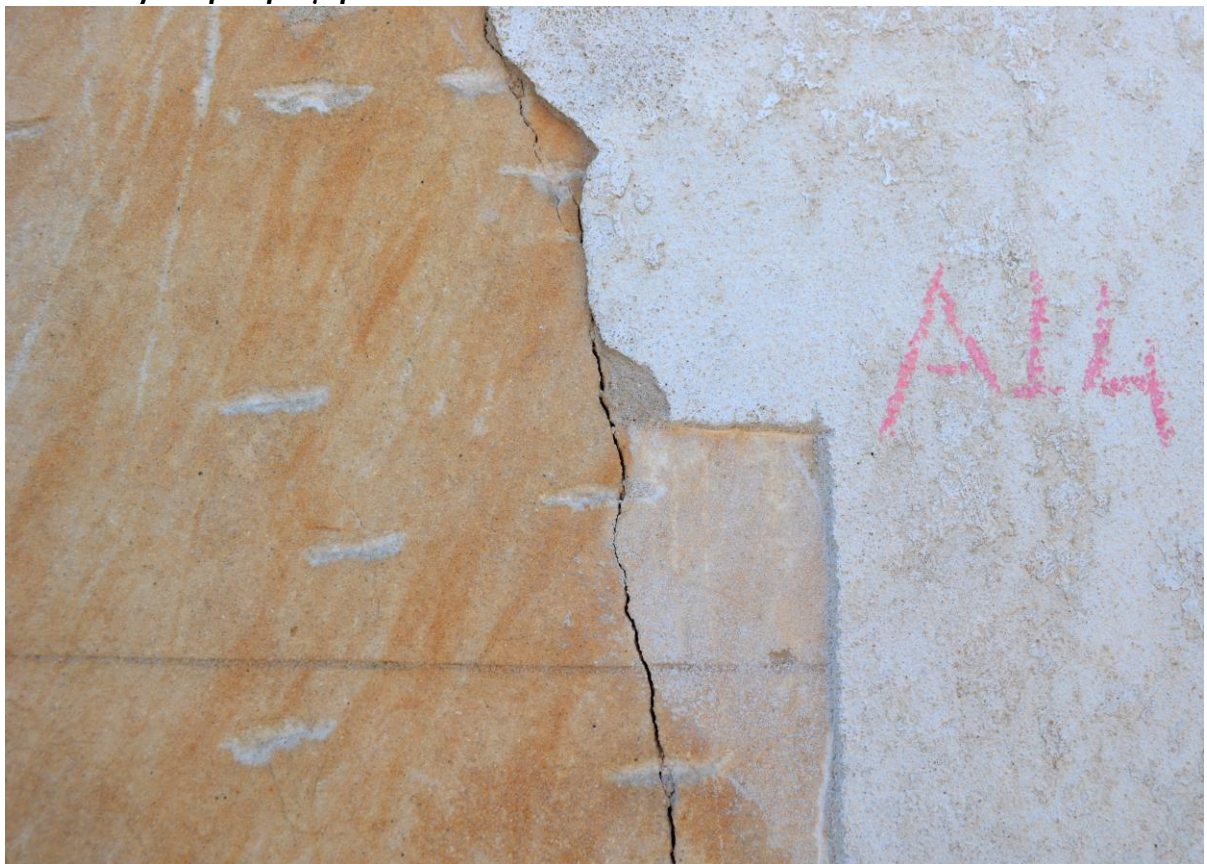
*Εικ.31 Διερευνητική τομή*

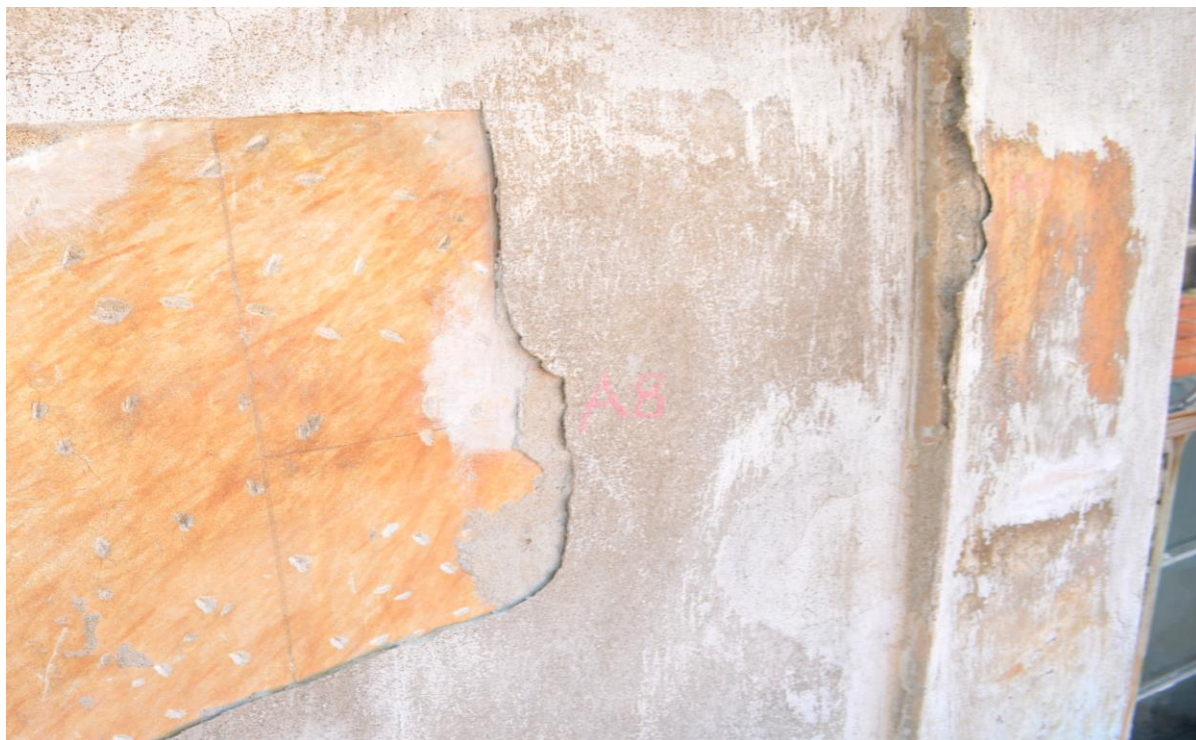
*Εικ.32 Διερευνητική τομή*

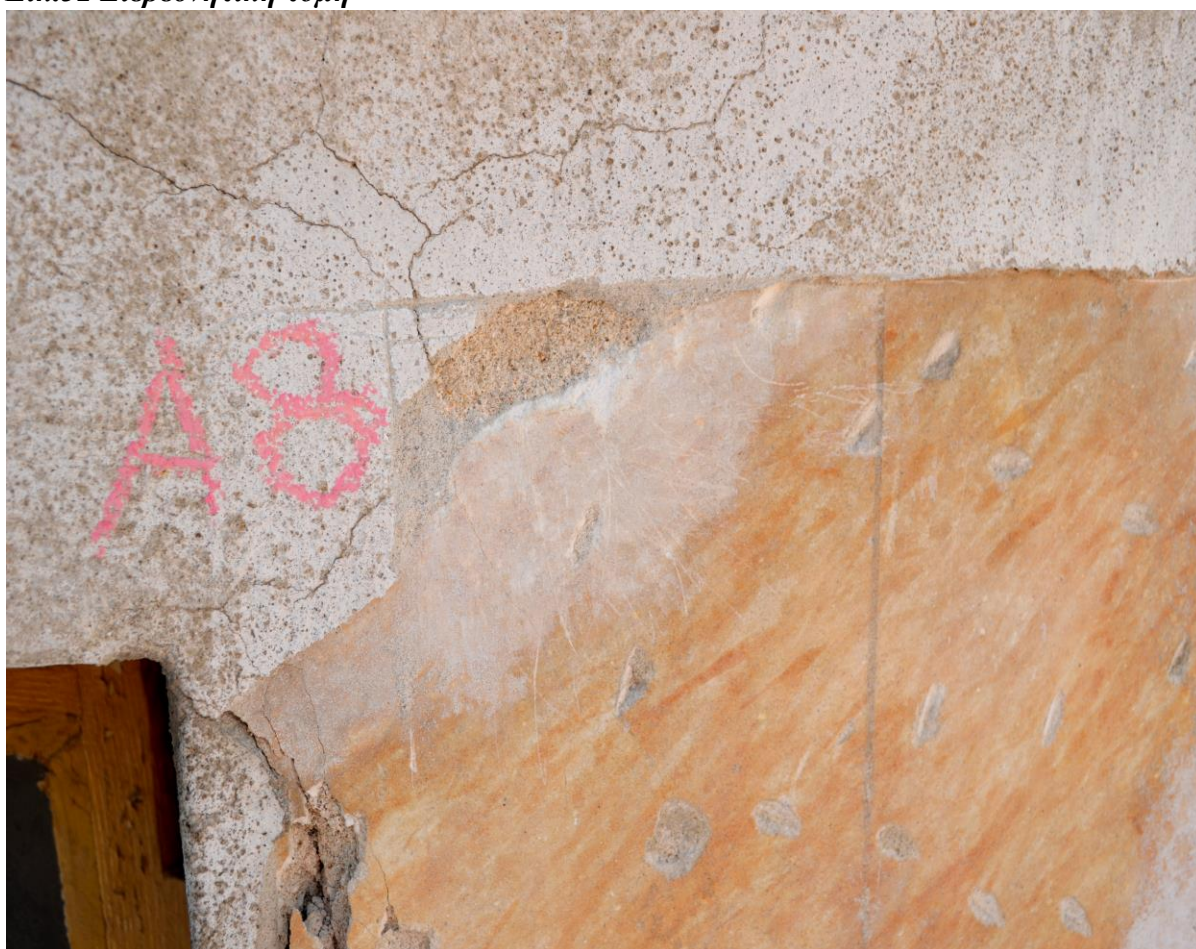
*Εικ.33 Διερευνητική τομή*

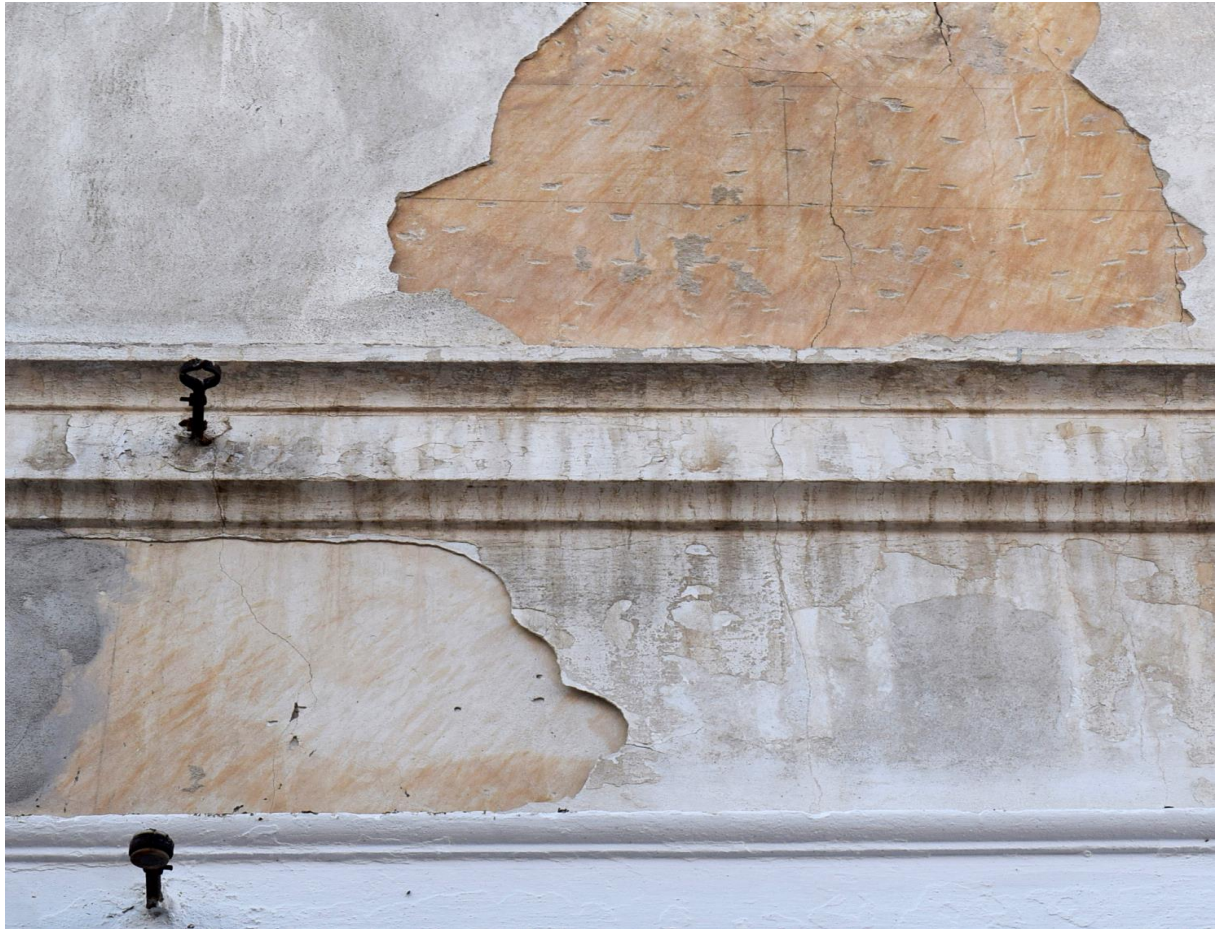
*Εικ.34 Διερευνητική τομή*

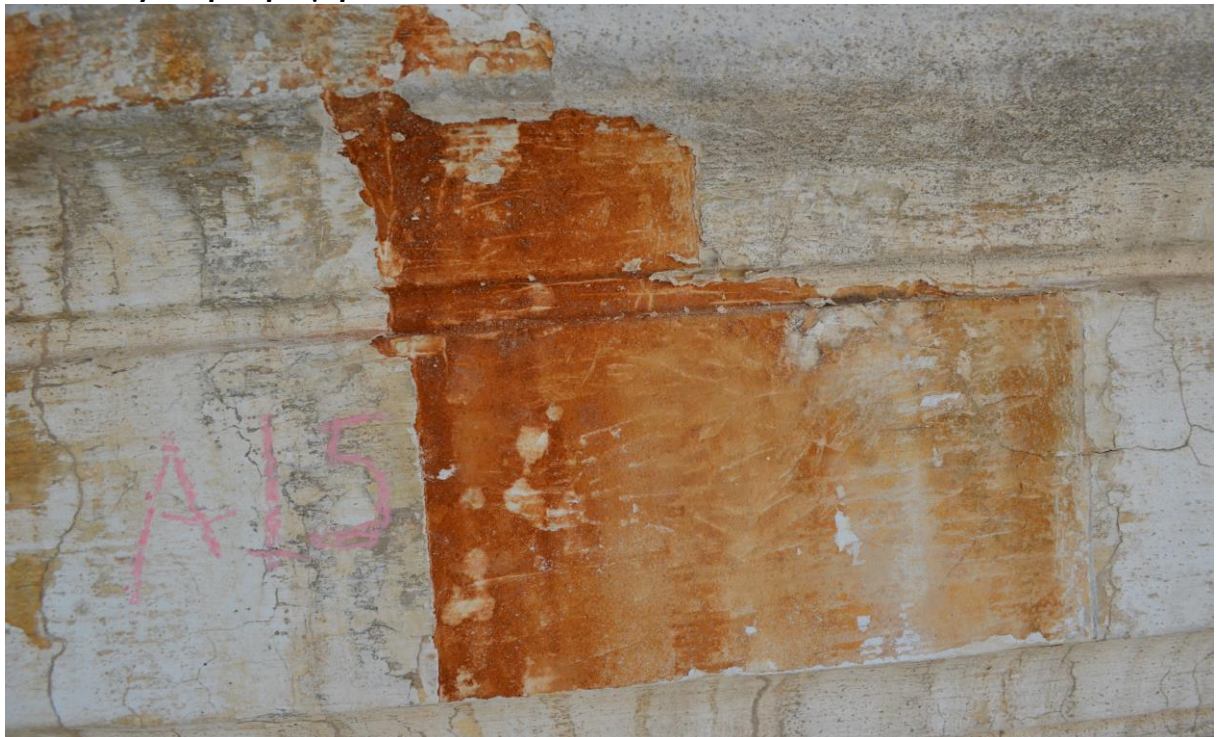
*Εικ.35 Διερευνητική τομή*

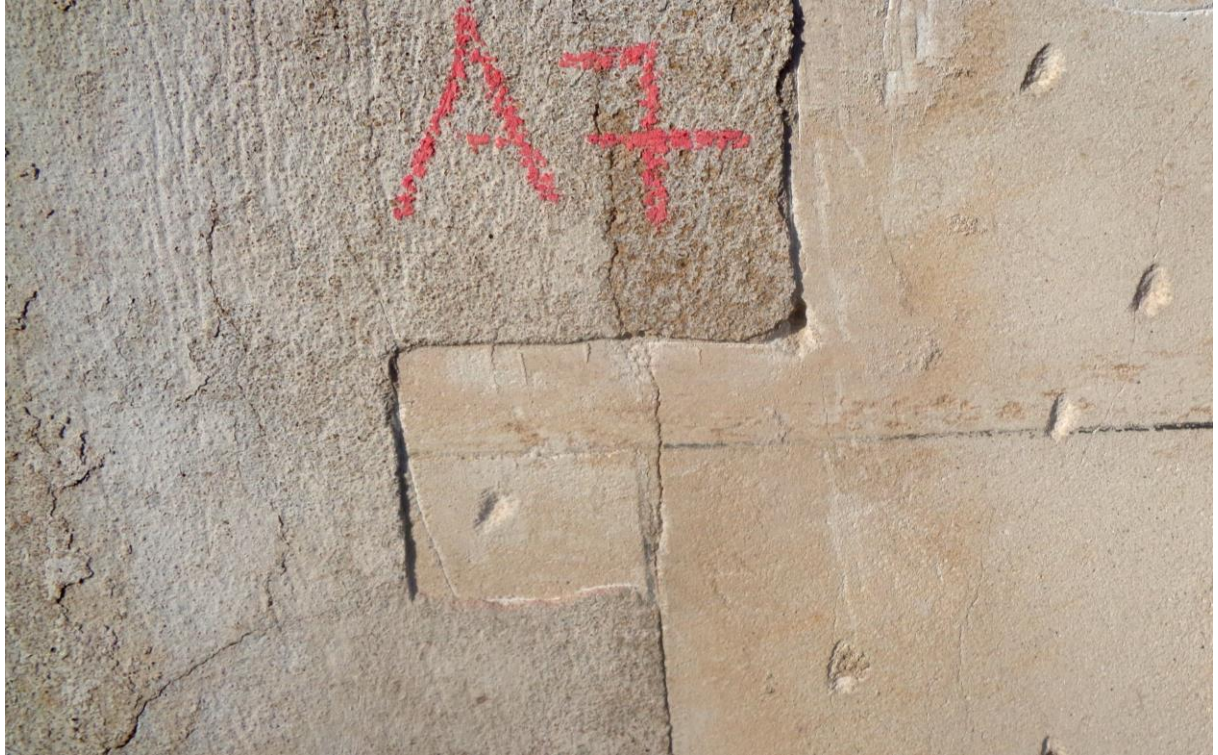
*Εικ.36 Διερευνητική τομή*

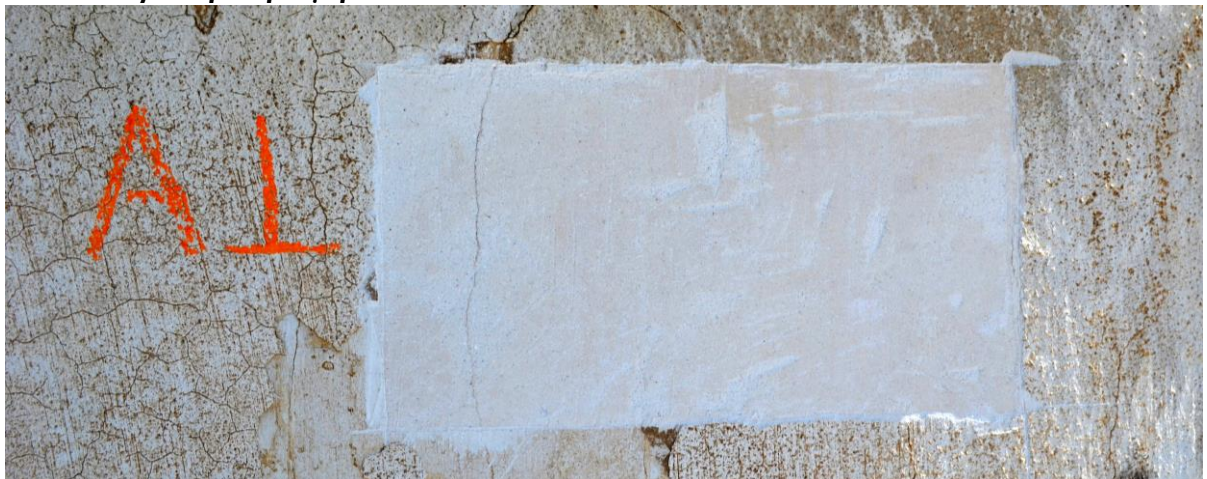
*Εικ.37 Διερευνητική τομή*

Εξάιρεση αποτελεί το προεξέχον τμήμα της κεντρικής όψης όπου κυριαρχεί η απομίμηση μαρμάρου σε υπόλευκους και γκρίζους χρωματικούς τόνους. (βλ.Εικ.18, 19, 20, 21, 22, 23, 24, 25, 26, 27, 30, 37)

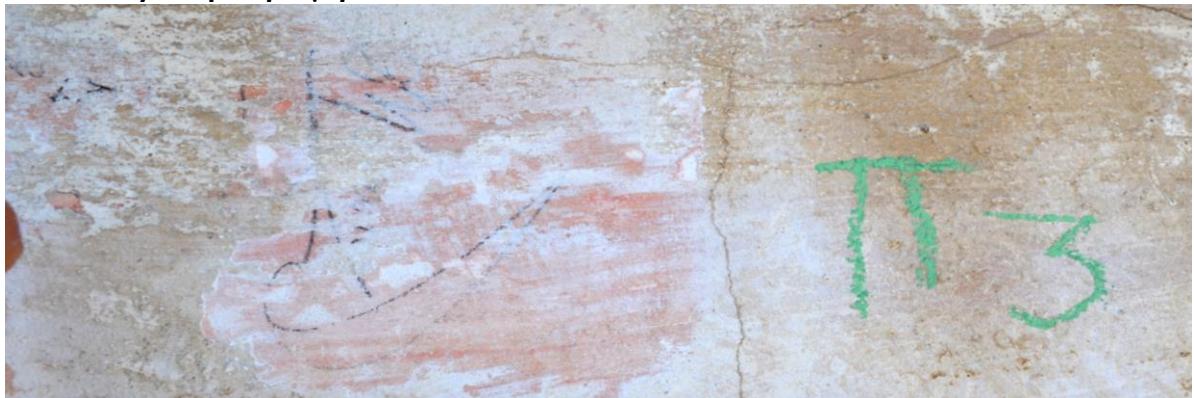
*Εικ.38 Διερευνητική τομή*

κόκκινου. Στο κέντρο της επιφάνειας διαπιστώθηκε μπλε χρωστική που κατά πάσα πιθανότητα είναι κάποιο διακοσμητικό μοτίβο. Δεν ήταν όμως εφικτός ο καθαρισμός του τμήματος λόγω σαθροποίησης του υποστρώματος.( βλ. δείγματα καθαρισμού Εικ.40,39,38) Όλες οι επιφάνειες είναι χωρισμένες σε δόμους οι οποίοι έχουν πραγματοποιηθεί με τη χρήση πινέλου σε χρώμα μαύρο(Εικ.15,18,25,30,31,32,33,34,36) Ο χρωματικός διάκοσμος δημιουργήθηκε με την τεχνική secco. Δηλαδή, το χρωματικό στρώμα έγινε πάνω σε στεγνό κονίαμα με την ανάμειξη των χρωστικών με ασβέστη.

- Βιολογική προσβολή (Εικ.52,51,59)
- Νεότερα κονιάματα (Εικ.31,29,32,33,49,54,56)
- Νεότεροι χρωματισμοί(Εικ.6,30,35,38,41)
- Ρωγμές από την οξείδωση των εσωτερικών σιδερένιων συνδέσμων και τη συνεπαγόμενη διόγκωσή τους. (Εικ.51,34)

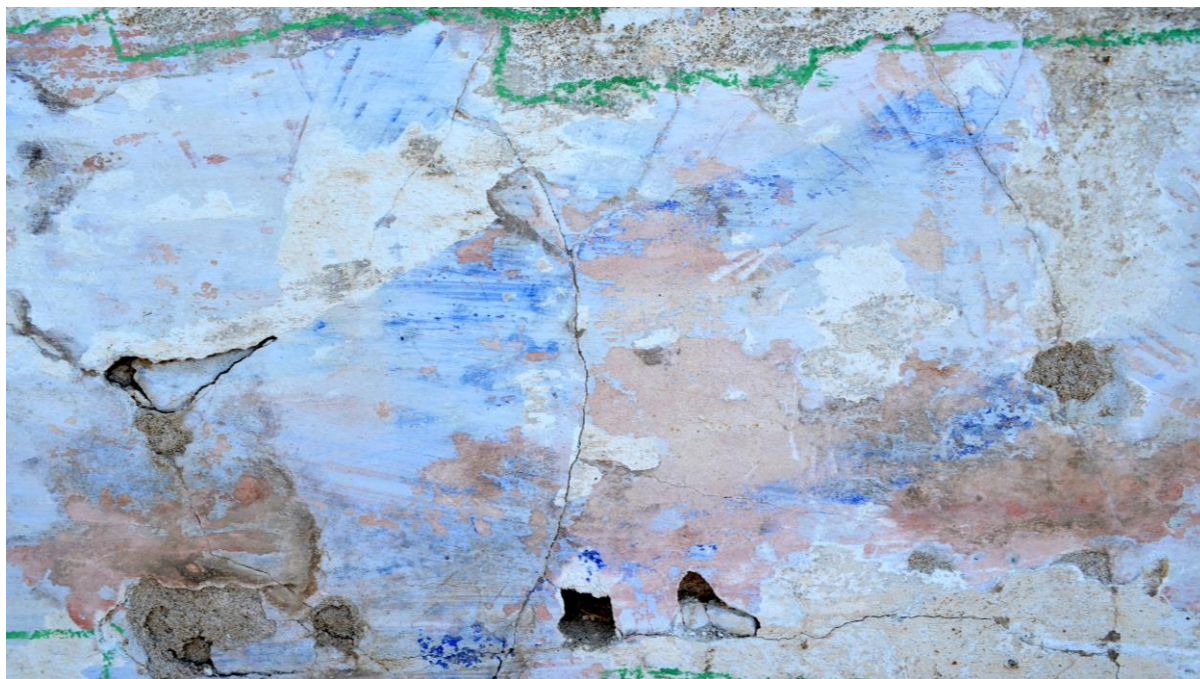
*Εικ.39 Διερευνητική τομή*

- Κρυσταλοποίηση αλάτων(Εικ.39,40)
- Κυψελοποίηση γύψινων διακοσμητικών(Εικ.59,65)
- Απώλειες γύψινων διακοσμητικών(Εικ.59,60,62,64,65)
- Κτυπήματα στη χρωματισμένη επιφάνεια κάτω από τις επικαλύψεις με τα νεότερα κονιάματα (Εικ.28,31,32,33,36)

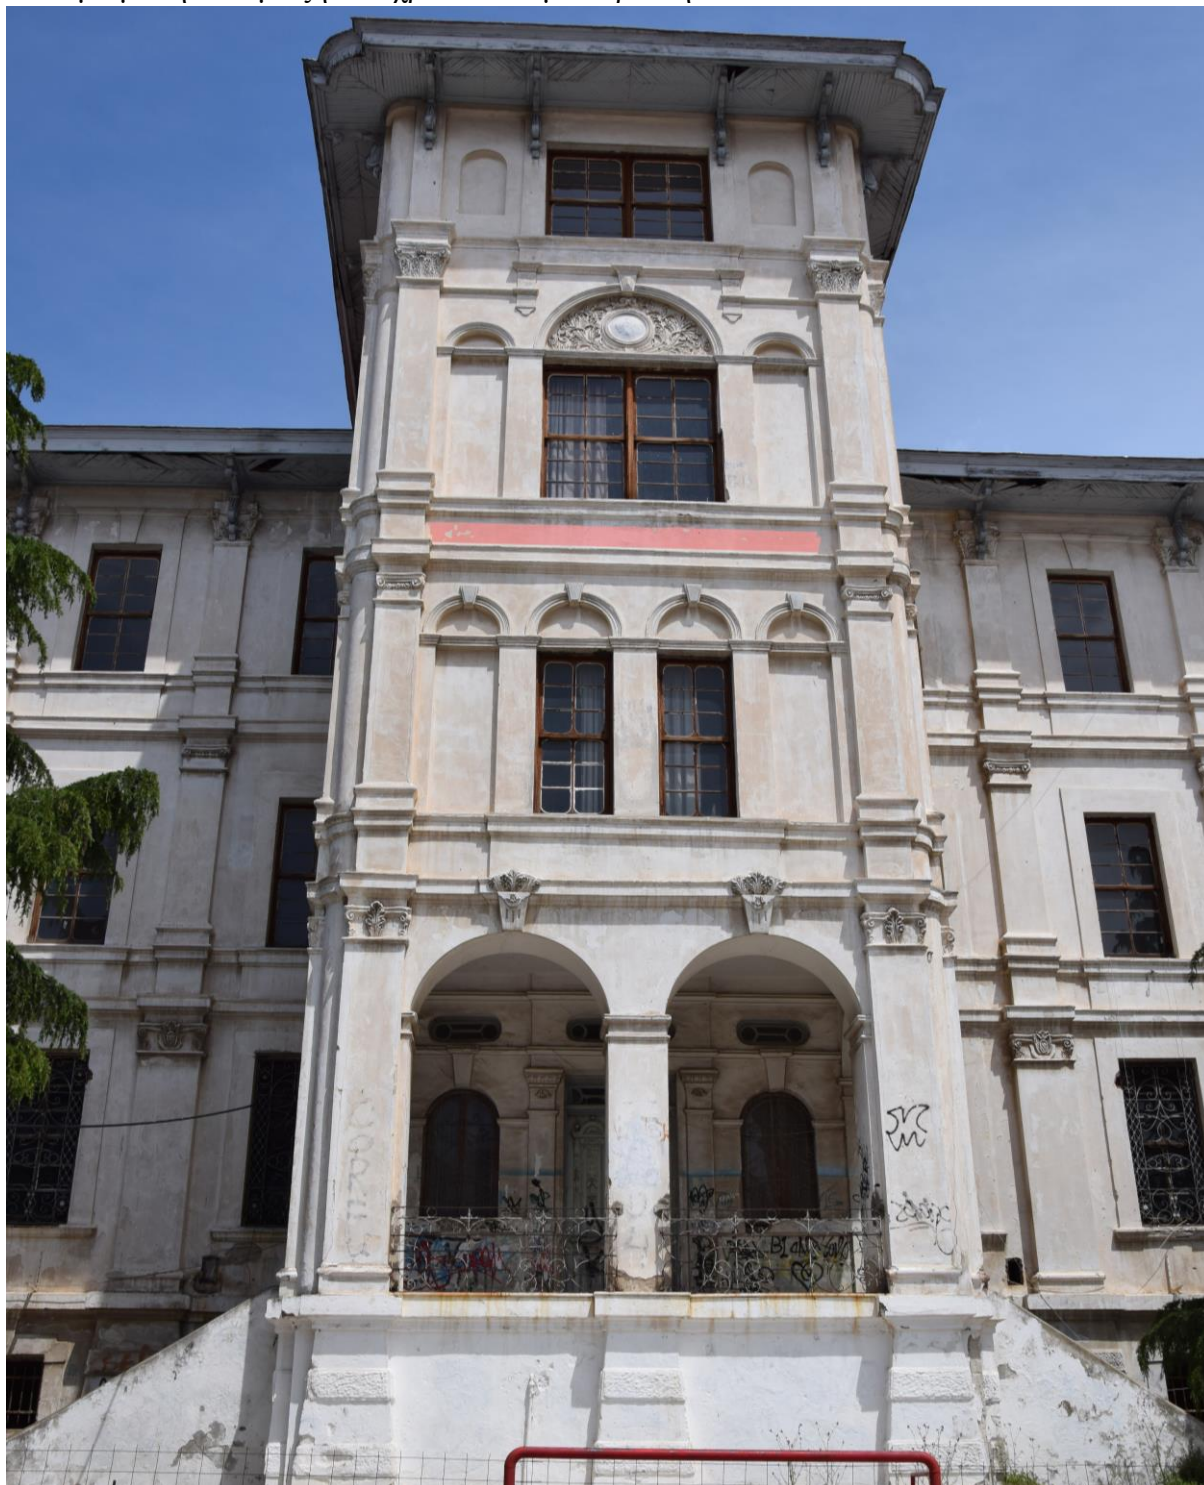
Εικ. 41

Η επιφάνεια του προεξέχοντος τμήματος που βρίσκεται πάνω από τις αψιδώματα (βλ.Εικ.41)είναι χρωματισμένη με μίμηση μαρμάρου στους χρωματικούς τόνους του ανοικτού

Επιφάνεια όπου υπάρχει το ανοικτό κόκκινο χρώμα

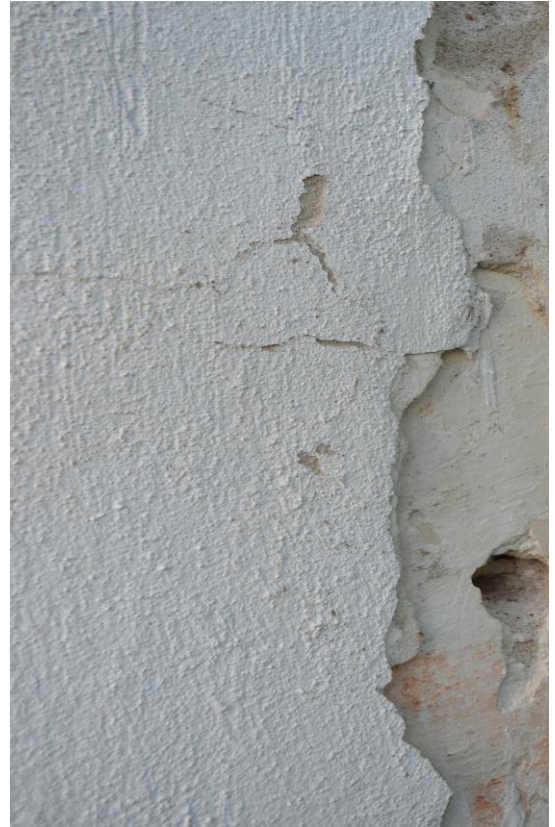
- Χωμάτινες επικαθίσεις(Εικ.12,61,59)
- Επικαθίσεις ρύπων (Εικ.)
- Φωλιές εντόμων (Εικ.61,59)
- Δημιουργία μαύρης κρούστας (Εικ.51)
- Ανάπτυξη φυτών (Εικ.53,44,55)

*Εικ. 55,56 Ανάπτυξη φυτών- Κατεστραμμένη υδρορροή- Νεότερα κονιάματα*

Για την καταπολέμηση της βλάστησης στην τοιχοδομή και στα στρώματα των επιχρισμάτων, θα χρησιμοποιηθούν μηχανικά μέσα αφαίρεσης. Απαιτείται όμως ιδιαίτερη προσοχή για να διαφυλαχθεί η ακεραιότητα των κονιαμάτων και των χρωματικών στρωμάτων. Ίσως να είναι δυνατή και η χρήση κάποιου φυτοκτόνου με την προϋπόθεση να μην έχει επιβλαβείς συνέπειες στο κονίαμα και στη χρωματισμένη επιφάνεια.

Η αφαίρεση των συμπληρώσεων από τα νεότερα κονιάματα θα πραγματοποιηθεί με μηχανικό τρόπο και με ιδιαίτερη προσοχή, έτσι ώστε να μη θιγούν αρχικά κονιάματα.
