ΤΣΟΥΡΑΚΗ ΚΛΕΟΠΑΤΡΑ

**ΚΑΤΑΣΤΑΣΗ ΔΙΑΤΗΡΗΣΗΣ ΤΩΝ ΔΙΑΚΟΣΜΗΤΙΚΩΝ ΣΤΟΙΧΕΙΩΝ ΚΑΙ  
ΠΡΟΤΑΣΕΙΣ ΑΠΟΚΑΤΑΣΤΑΣΗΣ ΓΙΑ ΤΗΝ ΑΡΣΗ ΤΗΣ ΕΠΙΚΥΝΔΥΝΟΤΗΤΑΣ  
ΤΩΝ ΟΨΕΩΝ ΤΟΥ ΚΤΗΡΙΟΥ ΤΗΣ ΠΑΛΙΑΣ ΜΕΡΑΡΧΙΑΣ ΣΤΗΝ ΚΑΒΑΛΑ**

Ιούνιος 2019

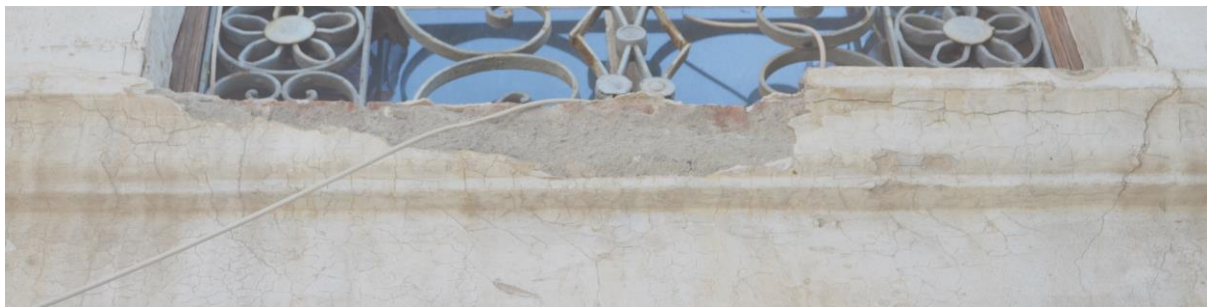
- Εκτεταμένες ρωγμές (Εικ.42,43,44,45)
- Απώλεια επιχρισμάτων.(Εικ.42,44,45,46,47,48,50,57,58)
- Σαθροποίηση κονιαμάτων (Εικ.44,45,47)
- Σαθροποίηση γύψινων διακοσμητικών(59,60,63)

*Εικ.57 Απώλεια επιχρίσματος στο τραβηγτό διακοσμητικό στοιχείο*

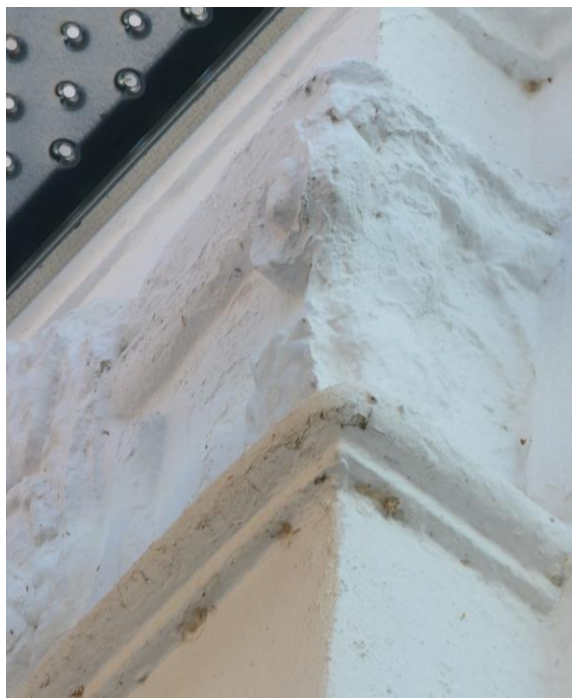
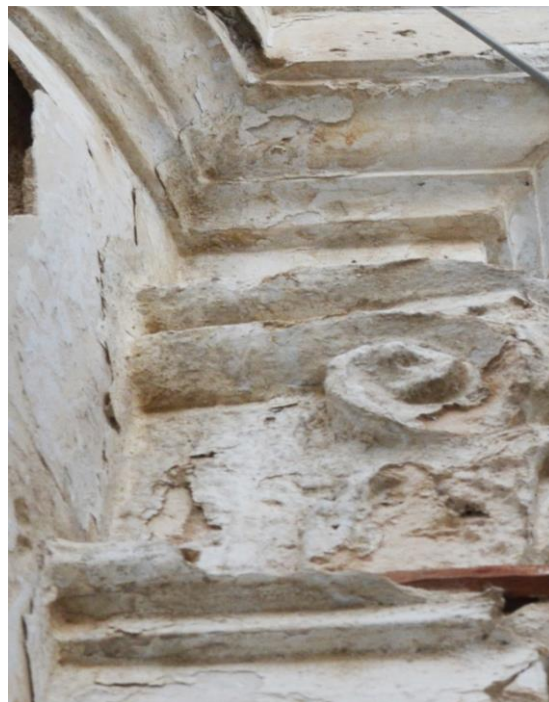
- Κρυσταλοποίηση αλάτων(Εικ.39,40)
- Κυψελοποίηση γύψινων διακοσμητικών(Εικ.59,65)
- Απώλειες γύψινων διακοσμητικών(Εικ.59,60,62,64,65)
- Κτυπήματα στη χρωματισμένη επιφάνεια κάτω από τις επικαλύψεις με τα νεότερα κονιάματα (Εικ.28,31,32,33,36)

**Εικ.62,63 Απώλεια τμημάτων γύψινου διακοσμητικού- Σαθροποίηση**

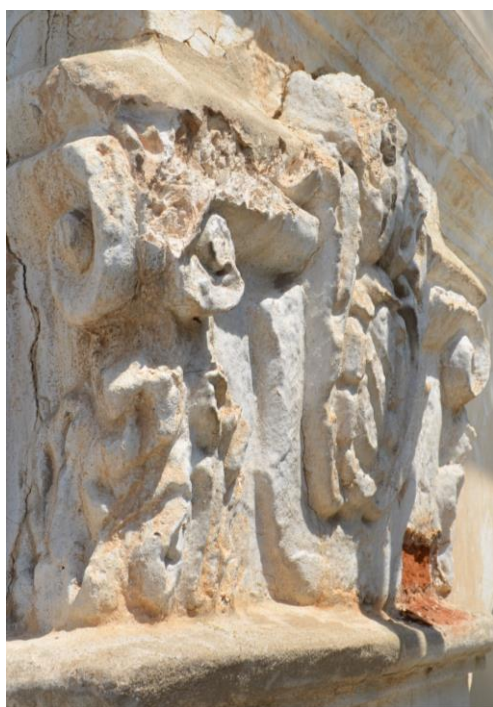
**Εικ.64,65 Χωμάτινες επικαθίσεις- Απώλειες στοιχείων-Κοψελοποίηση**

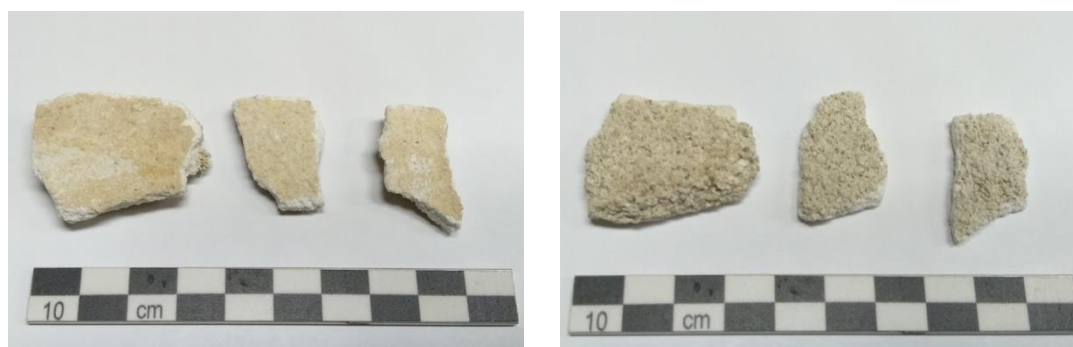
**Περιγραφή δείγματος:** Το δείγμα ΚΤ1 είναι επίχρισμα. Η μέτρια κατάσταση διατήρησης του δείγματος οφείλεται στο ότι μεγάλο ποσοστό της μάζας του είναι σαθρό και παρουσιάζει μέτρια προς κακή συνεκτικότητα. Από την μακροσκοπική παρατήρηση προκύπτει ότι το δείγμα ΚΤ1 περιλαμβάνει δύο στρώματα: ένα στρώμα ιδιαίτερα λεπτόκοκκου επιχρίσματος λευκής απόχρωσης, το οποίο καλύπτεται σε μία λεπτή κρούστα ανοιχτού πορτοκαλί απόχρωσης και ένα, δεύτερο κατά σειρά, στρώμα κονιάματος δόμησης λευκής απόχρωσης κατά βάση λεπτόκοκκο προς μεσόκοκκο (Εικ.66).

Εικόνα 66. Γενική όψη δείγματος ΚΤ1.  
Αριστερά: Άνω όψη, Δεξιά: Κάτω όψη.

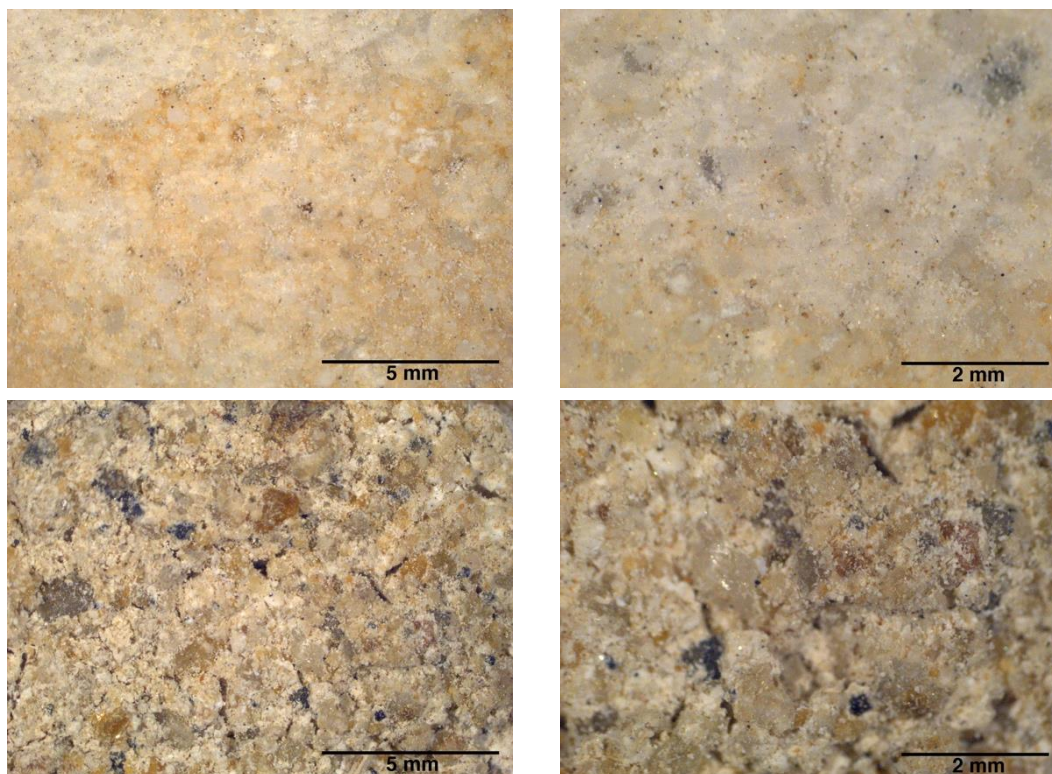
ανομοιομόρφα κατανεμημένα στην επιφάνεια του δείγματος (Εικ.67). Το στρώμα του επιχρίσματος έχει πάχος από 2 έως 3 χιλιοστά (Εικ. 68). Τόσο τα αδρανή, όσο και η κονία είναι λευκού χρώματος, ενώ τα αδρανή είναι θραυστά με μέγεθος μικρότερου του 0,5 χιλιοστού (Εικ.69).

**Εικόνα 67.** Γενική όψη του δείγματος ΚΤ1.  
Αριστερά στήλη: Μεγέθυνση x10, Δεξιά στήλη: Μεγέθυνση x20.

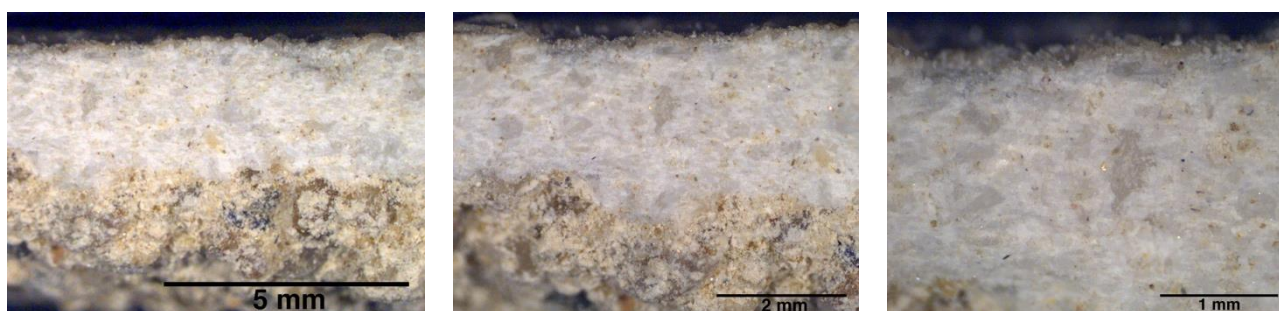
**Εικόνα 68.** Γενική όψη της τομής του δείγματος ΚΤ1.  
Αριστερά: Μεγέθυνση x10, Μεσαία: Μεγέθυνση x20, Δεξιά: Μεγέθυνση x40.

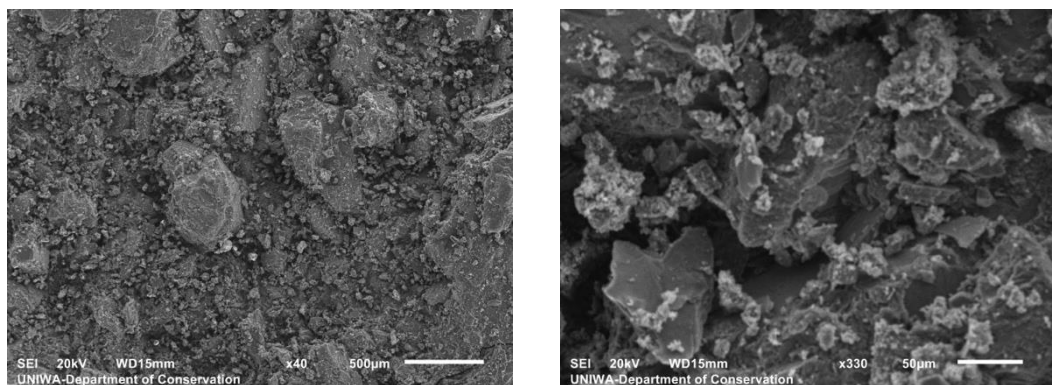
**Εικόνα 69** Παρατήρηση της μικρομορφολογίας της τομής του δείγματος ΚΤ1.  
Αριστερά: Μεγέθυνση x40, Δεξιά: Μεγέθυνση x330.

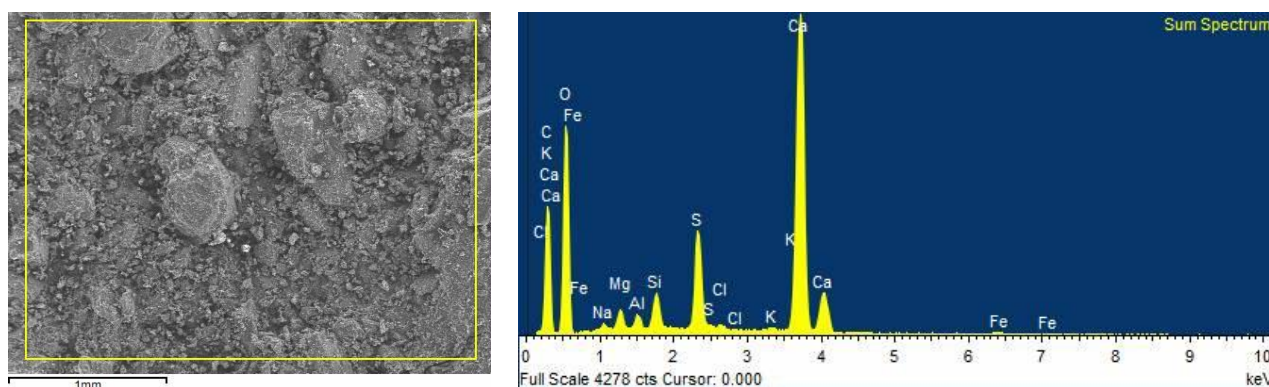
**Εικόνα 70.** Στοιχειακή ανάλυση περιοχής του δείγματος ΚΤ1 (x40).

**Παρατηρήσεις:** Η παρατήρηση του δείγματος KT1 με τη χρήση του ηλεκτρονικού μικροσκοπίου σάρωσης και η στοιχειακή ανάλυσή του με μικροαναλυτή ακτίνων Χ (SEM/EDS) πιστοποιεί ότι το επίχρισμα αποτελείται από κονία ασβεστικής σύστασης με θραυστά ασβεστικά αδρανή (Εικ.70, 71). Ως ίχνη ανιχνεύονται ο σίδηρος (Fe), το νάτριο (Na), το χλώριο (Cl), το κάλιο (K), το πυρίτιο (Si), το μαγνήσιο (Mg) και το θείο (S) σε αισθητά μεγαλύτερη ένταση.

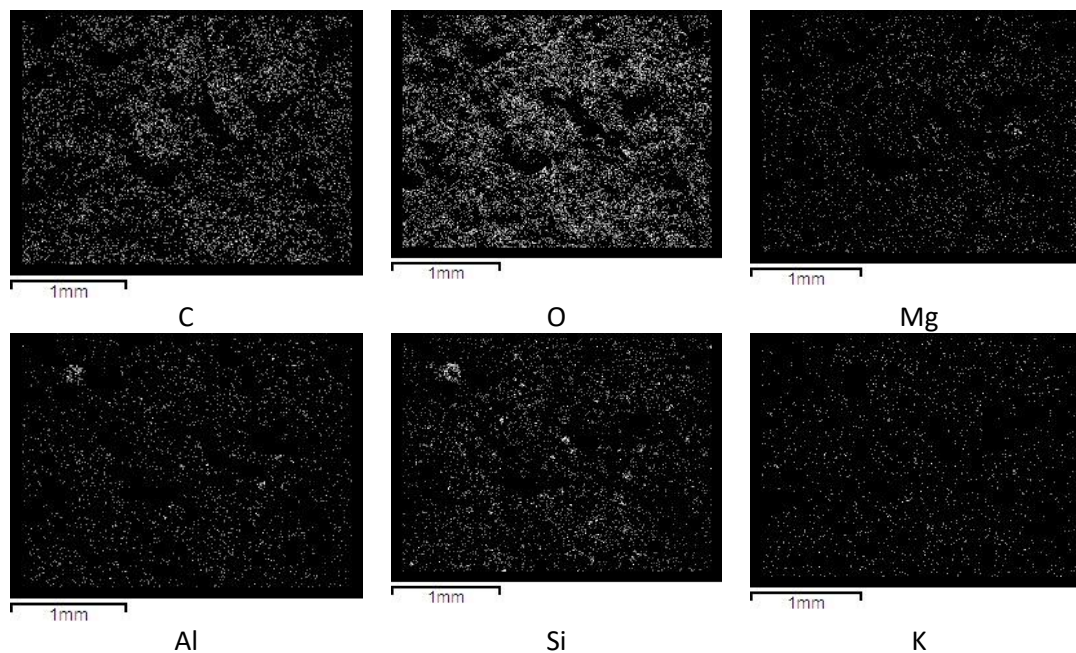
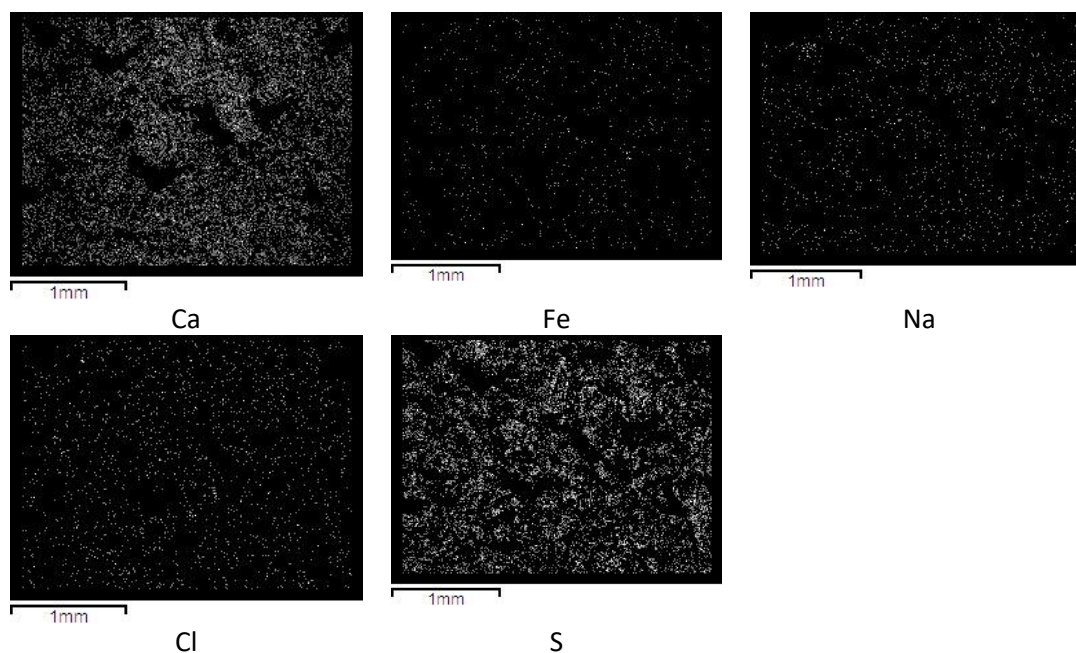
**Εικόνα 71.** Κατανομή των στοιχείων της περιοχής του δείγματος KT1 της Εικόνας 5.

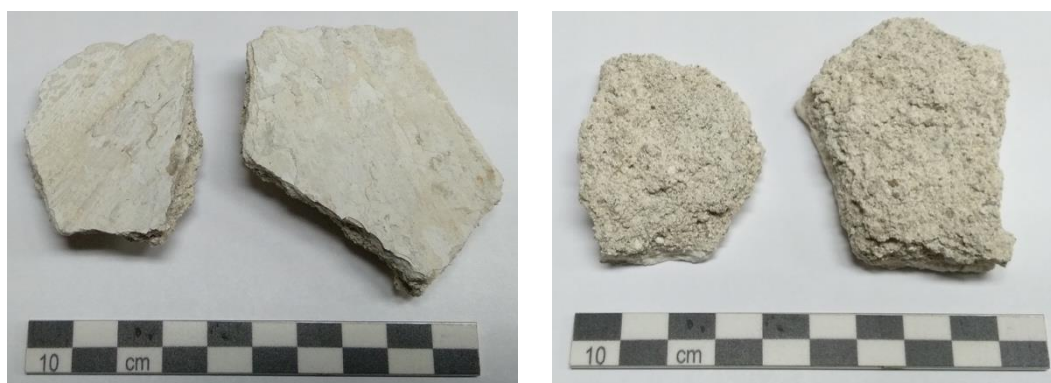
**Περιγραφή δείγματος:** Το δείγμα ΚΤ2 είναι επίχρισμα. Η μέτρια κατάσταση διατήρησης του δείγματος οφείλεται στο ότι μεγάλο ποσοστό της μάζας του είναι σαθρό και παρουσιάζει μέτρια προς κακή συνεκτικότητα. Από την μακροσκοπική παρατήρηση προκύπτει ότι το δείγμα ΚΤ2 περιλαμβάνει δύο στρώματα: ένα στρώμα ιδιαίτερα λεπτόκοκκου επιχρίσματος λευκής απόχρωσης, το οποίο καλύπτεται σε ένα λεπτό στρώμα εξίσου λευκής απόχρωσης και ένα, δεύτερο κατά σειρά, στρώμα κονιάματος δόμησης λευκής απόχρωσης κατά βάση λεπτόκοκκο προς μεσόκοκκο (Εικ.72).

**Εικόνα 72.** Γενική όψη δείγματος ΚΤ2.  
Αριστερά: Άνω όψη, Δεξιά: Κάτω όψη.

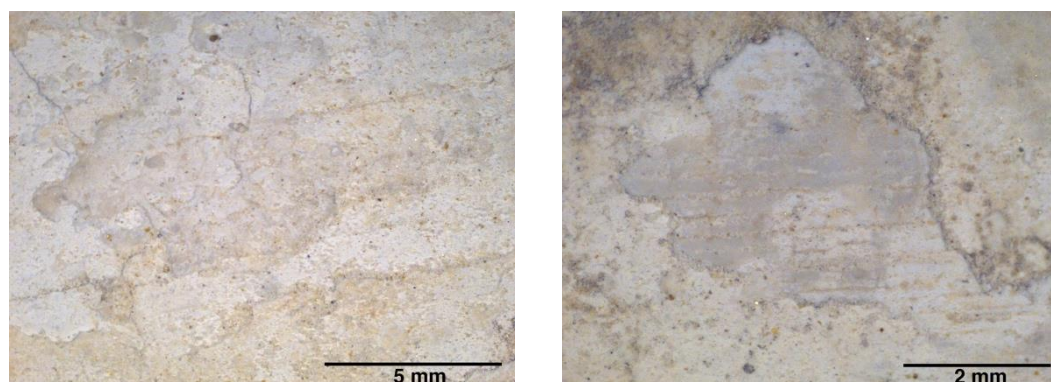
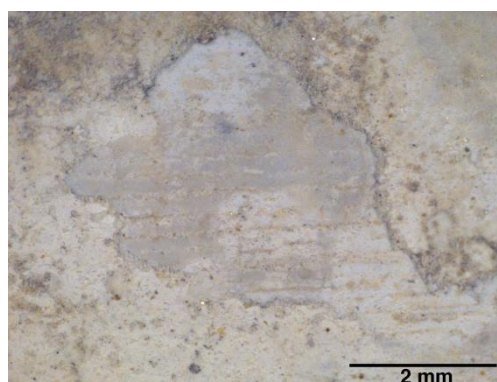
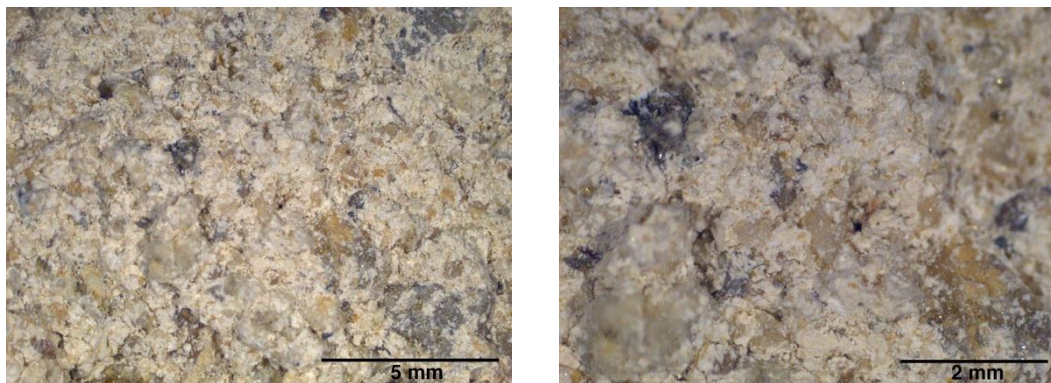
Κατά τη μικροσκοπική παρατήρηση της τομής του δείγματος ΚΤ2 παρατηρήθηκαν στην επιφάνεια του δείγματος αλληπάλληλες στρώσεις λευκού χρώματος (Εικ.73). Το στρώμα του επιχρίσματος έχει πάχος από 3 έως 6 χιλιοστά. Τόσο τα αδρανή, όσο και η κονία είναι λευκού χρώματος, ενώ τα αδρανή είναι θραυστά με μέγεθος μικρότερου του 0,5 χιλιοστού. Στο λεπτό επιφανειακό στρώμα δεν διακρίνονται αδρανή και το πάχος του είναι μικρότερου του 0,5 χιλιοστού (Εικ.74).

**Εικόνα 73.** Γενική όψη του δείγματος ΚΤ2.  
Αριστερά στήλη: Μεγέθυνση x10, Δεξιά στήλη: Μεγέθυνση x20.

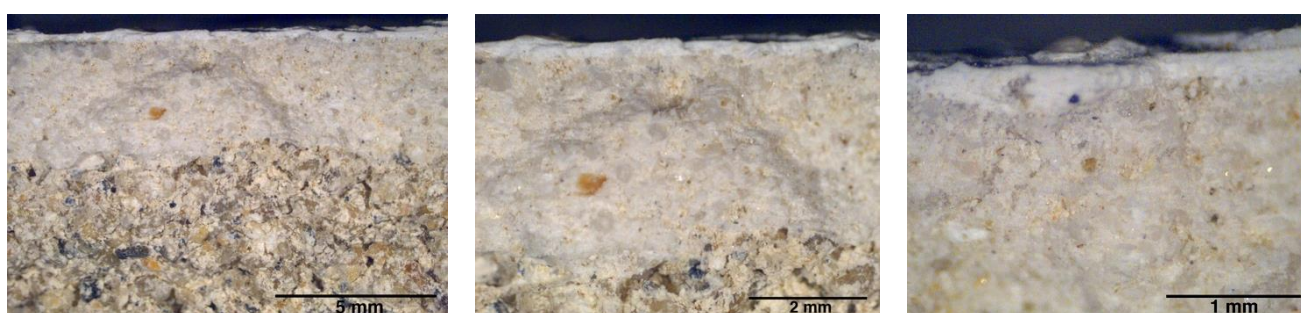
**Εικόνα 74.** Γενική όψη της τομής του δείγματος ΚΤ2.  
Αριστερά: Μεγέθυνση x10, Μεσσαία: Μεγέθυνση x20, Δεξιά: Μεγέθυνση x40.

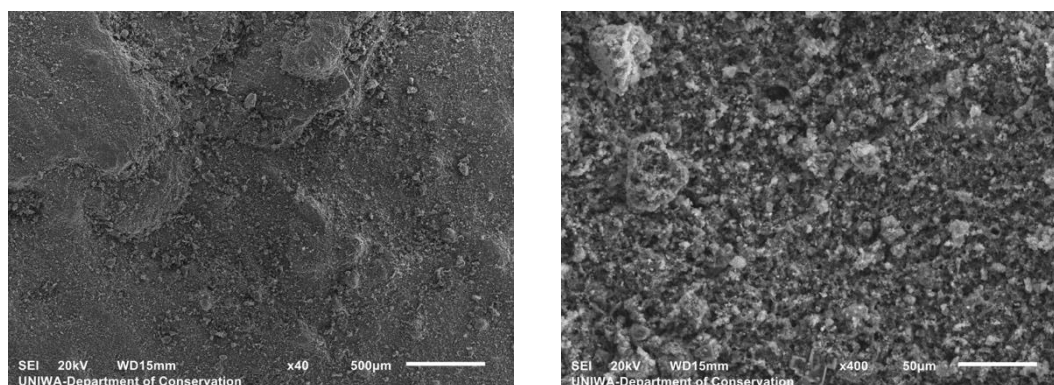
**Εικόνα 75.** Παρατήρηση της μικρομορφολογίας της τομής του δείγματος ΚΤ2.  
Αριστερά: Μεγέθυνση x40, Δεξιά: Μεγέθυνση x400.

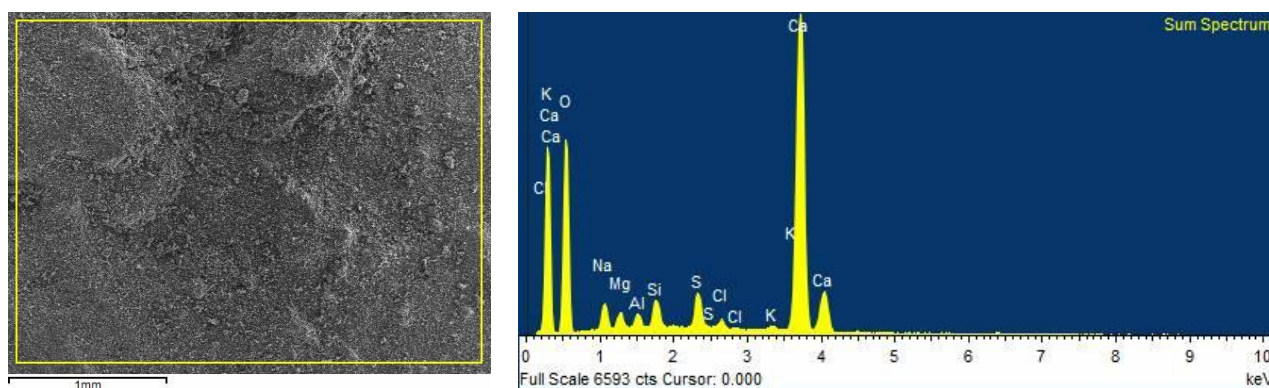
Εικόνα 76. Στοιχειακή ανάλυση περιοχής του δείγματος KT2(×40).

**Παρατηρήσεις:** Η παρατήρηση του δείγματος KT2 με τη χρήση του ηλεκτρονικού μικροσκοπίου σάρωσης και η στοιχειακή ανάλυσή του με μικροαναλυτή ακτίνων X (SEM/EDS) πιστοποιεί ότι το επίχρισμα αποτελείται από κονία ασβεστιτικής σύστασης με θραυστά ασβεστιτικά αδρανή (Εικ.76, 77). Ως ίχνη ανιχνεύονται το νάτριο (Na), το χλώριο (Cl), το κάλιο (K), το πυρίτιο (Si), το μαγνήσιο (Mg) και το θείο (S).

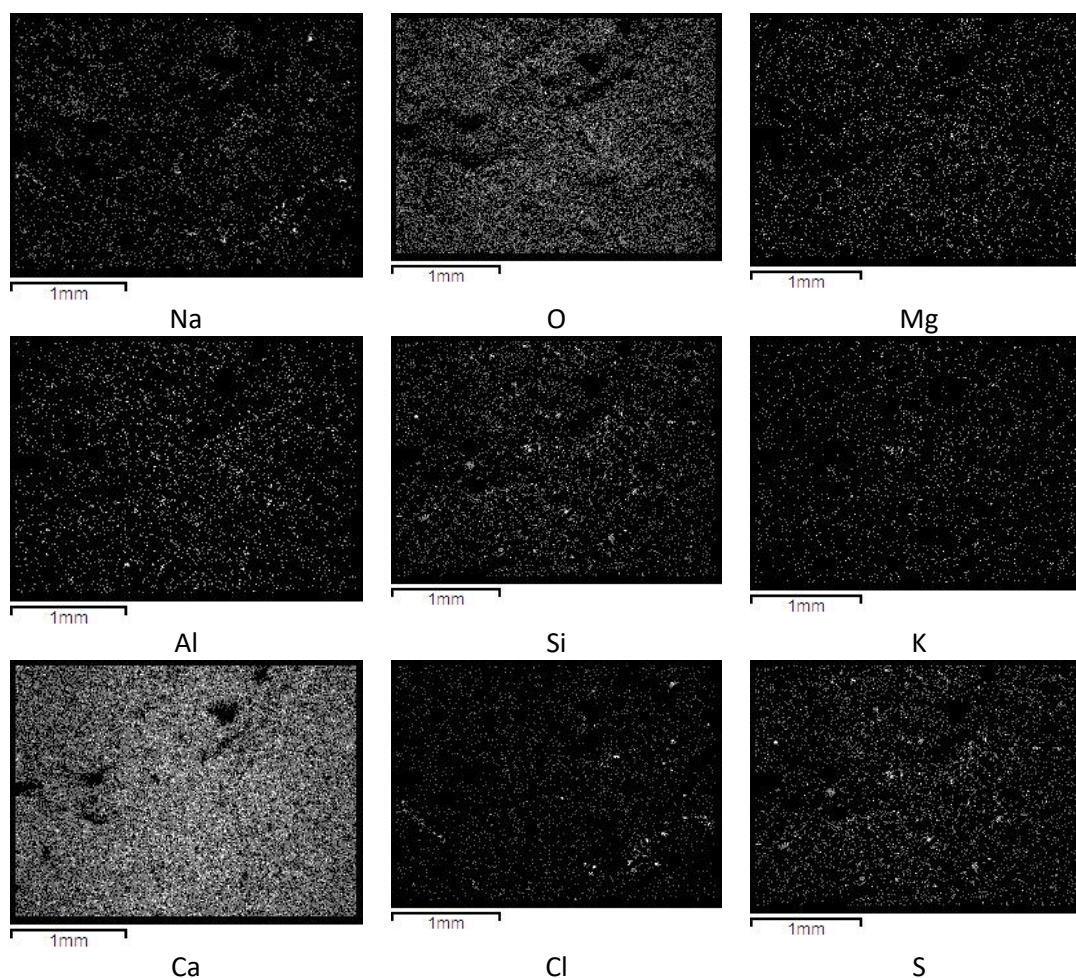
Εικόνα 77. Κατανομή των στοιχείων της περιοχής του δείγματος KT2 της Εικόνας 11.

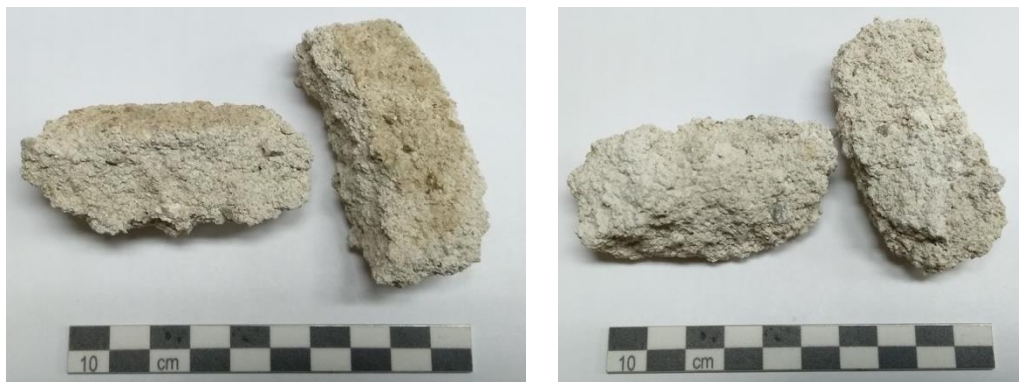
**Περιγραφή δείγματος:** Το δείγμα ΚΤ3 είναι κονίαμα δόμησης. Η κακή κατάσταση διατήρησης του δείγματος οφείλεται στο ότι μεγάλο ποσοστό της μάζας του είναι σαθρό και παρουσιάζει μειωμένη συνεκτικότητα. Από την μακροσκοπική παρατήρηση προκύπτει ότι το δείγμα ΚΤ3 είναι ένα κονίαμα λευκής απόχρωσης κατά βάση λεπτόκοκκο προς μεσόκοκκο με σπάνια χονδρόκοκκα αδρανή (Εικ.78).

**Εικόνα 78.** Γενική όψη δείγματος ΚΤ3.  
Αριστερά: Άνω όψη, Δεξιά: Κάτω όψη.

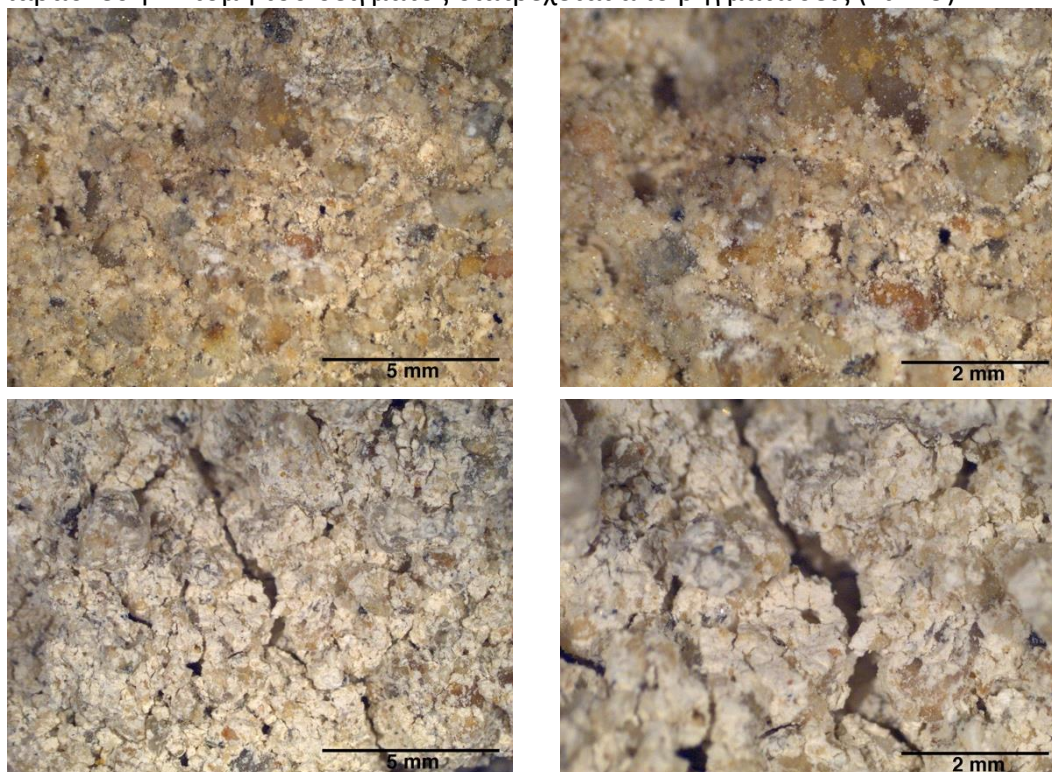
Κατά τη μικροσκοπική παρατήρηση της τομής του δείγματος ΚΤ1 παρατηρήθηκαν συσσωματώματα ασβέστη, γεγονός που υποδηλώνει κακή και πρόχειρη παρασκευή. Η τομή του δείγματος διατρέχεται από ρηγματώσεις (Εικ.79).

**Εικόνα 79.** Γενική όψη του δείγματος ΚΤ3.  
Αριστερά στήλη: Μεγέθυνση x10, Δεξιά στήλη: Μεγέθυνση x20.

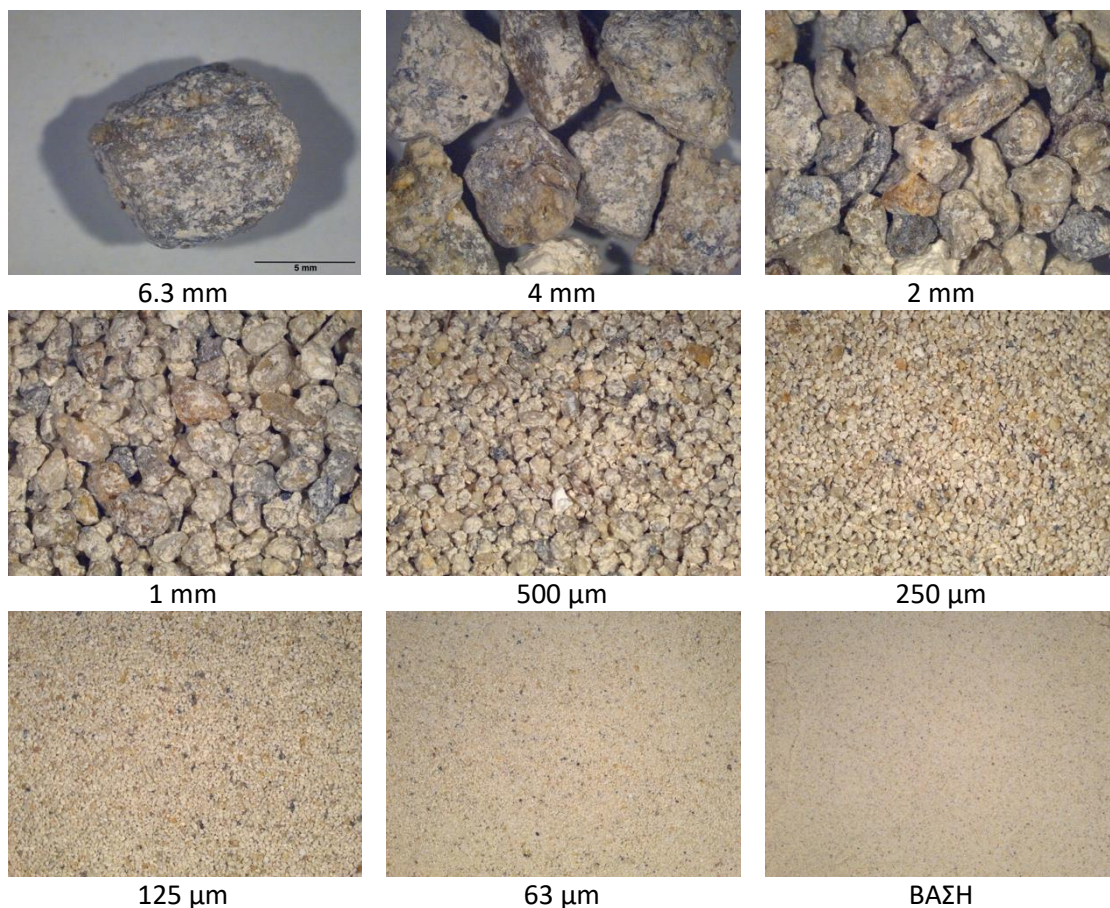
Μέσω της οπτικής μικροσκοπίας, παρατηρήθηκαν και τα συστατικά του δείγματος ΚΤ3 που προέκυψαν από τη μελέτη της κοκκοδιαβάθμισης του. Τα αδρανή που παρατηρούνται είναι φυσικά (Εικ.80).

**Εικόνα 81.** Στερεοσκοπική φωτογράφιση των συστατικών του δείγματος ΚΤ3 σε μεγέθυνση x8.

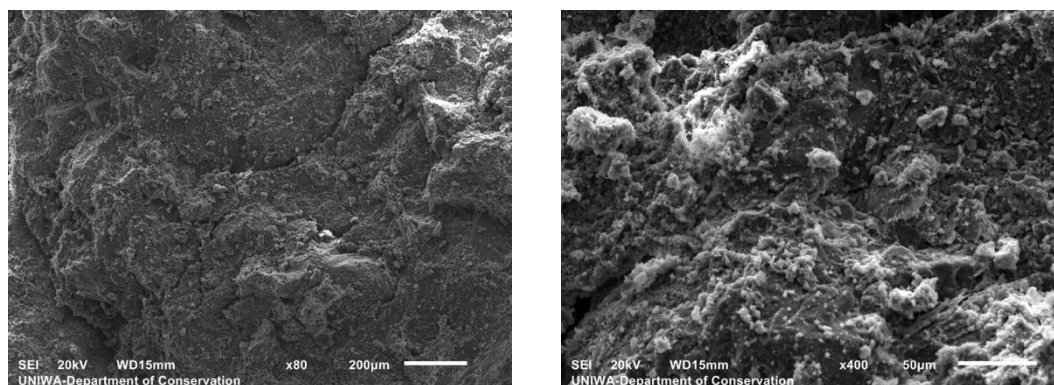
**Εικόνα 82.** Παρατήρηση της μικρομορφολογίας της τομής του δείγματος ΚΤ3.  
Αριστερά: Μεγέθυνση x80, Δεξιά: Μεγέθυνση x400.

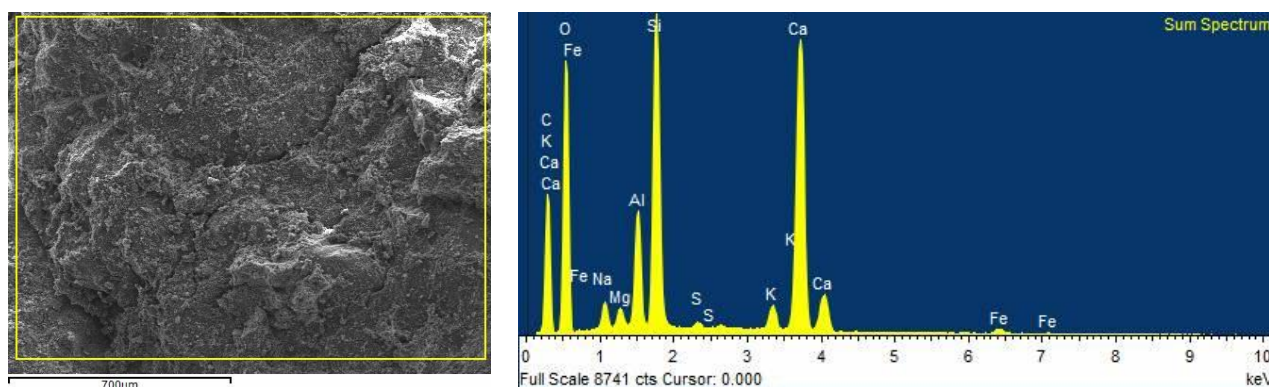
Εικόνα 83. Στοιχειακή ανάλυση περιοχής του δείγματος KT3 (x80).

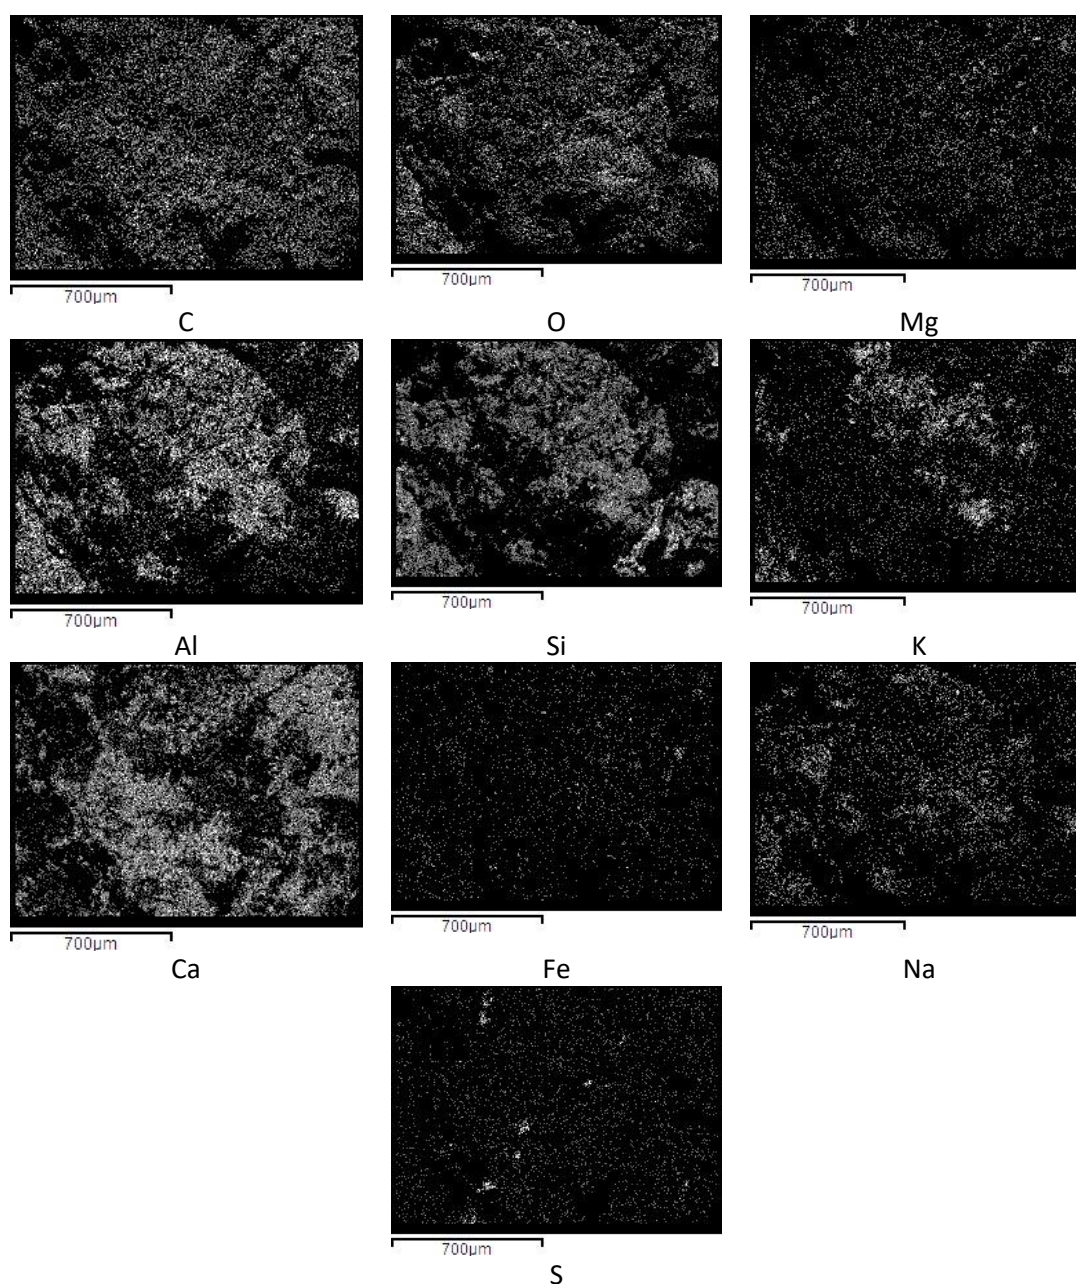
Εικόνα 84. Κατανομή των στοιχείων της περιοχής του δείγματος της Εικόνας 17.

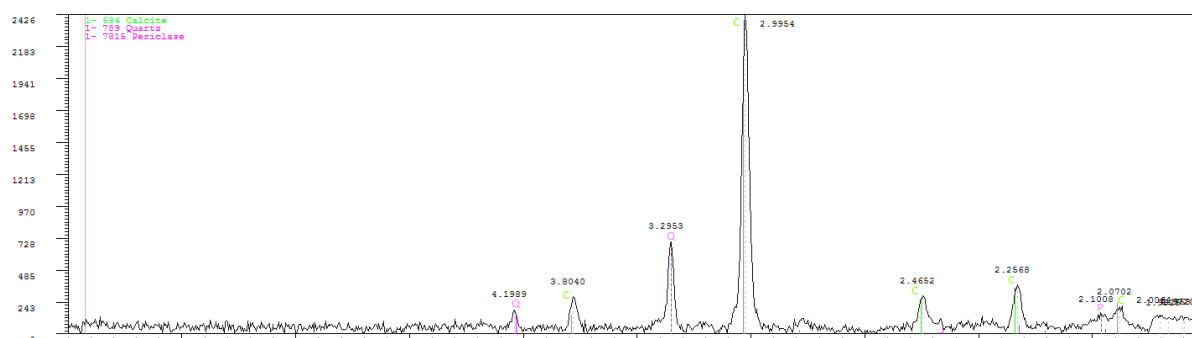
**Εικόνα 85.** Ορυκτολογική ανάλυση με περιθλασιμετρία ακτίνων Χ της συνδετικής κονίας του κονιάματος δόμησης ΚΤ3. Από τα αποτελέσματα επιβεβαιώνεται ότι η κονία είναι ασβεστίτική ( $\text{CaCO}_3$ ), ενώ εντοπίζονται χαλαζίας ( $\text{SiO}_2$ ) και ίχνη περικλασίτη ( $\text{MgO}$ ).

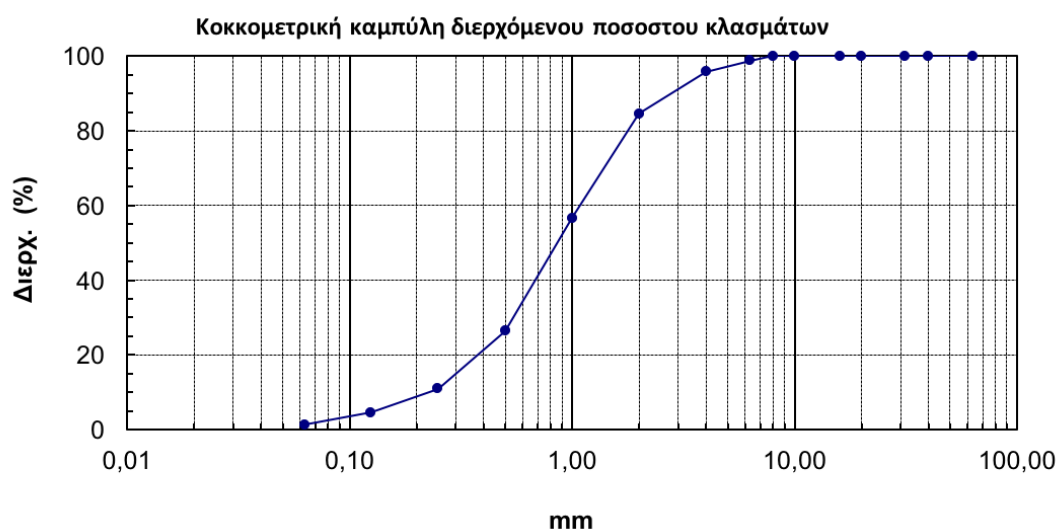
**Διάγραμμα 1.** Κοκκομετρική καμπύλη του δείγματος ΚΤ3.

Συμπερασματικά, το κονίαμα δόμησης είναι ασβεστιτικής σύστασης με θραυστά ασβεστιτικά αδρανή ομαλής κοκκοδιαβάθμισης.
